**FUNDAÇÃO DEPARTAMENTO DE ESTRADAS DE RODAGEM DO ESTADO DO
RIO DE JANEIRO**

**ESTUDOS TÉCNICOS REFERENTES À IMPLANTAÇÃO, REMANEJAMENTO OU
REALOCAÇÃO DE ELEMENTOS DE PONTOS DE FISCALIZAÇÃO ELETRÔNICA**

RJ-081

Km 5

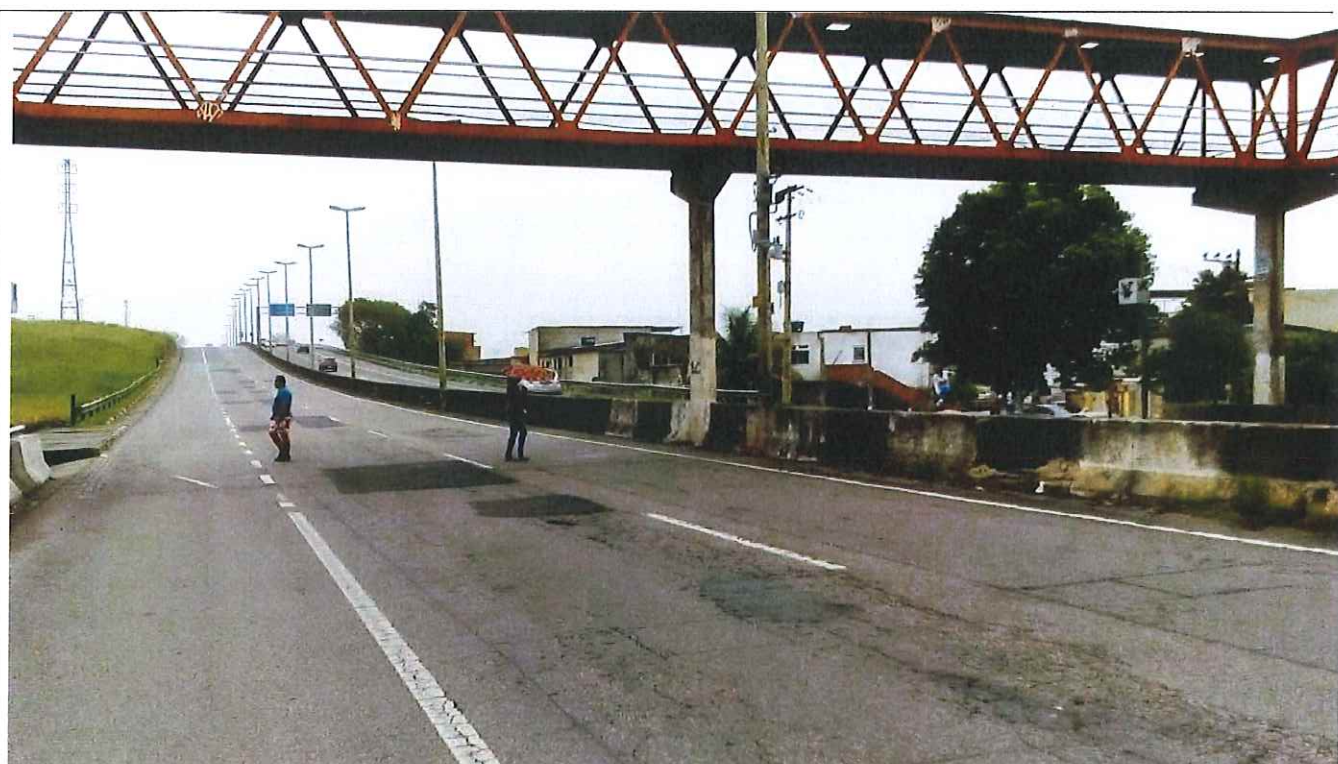
PRESENÇA DE PASSARELA
RODOVIA RJ-081 – SENTIDO NOVA IGUAÇU / PAVUNA
05/10/2018

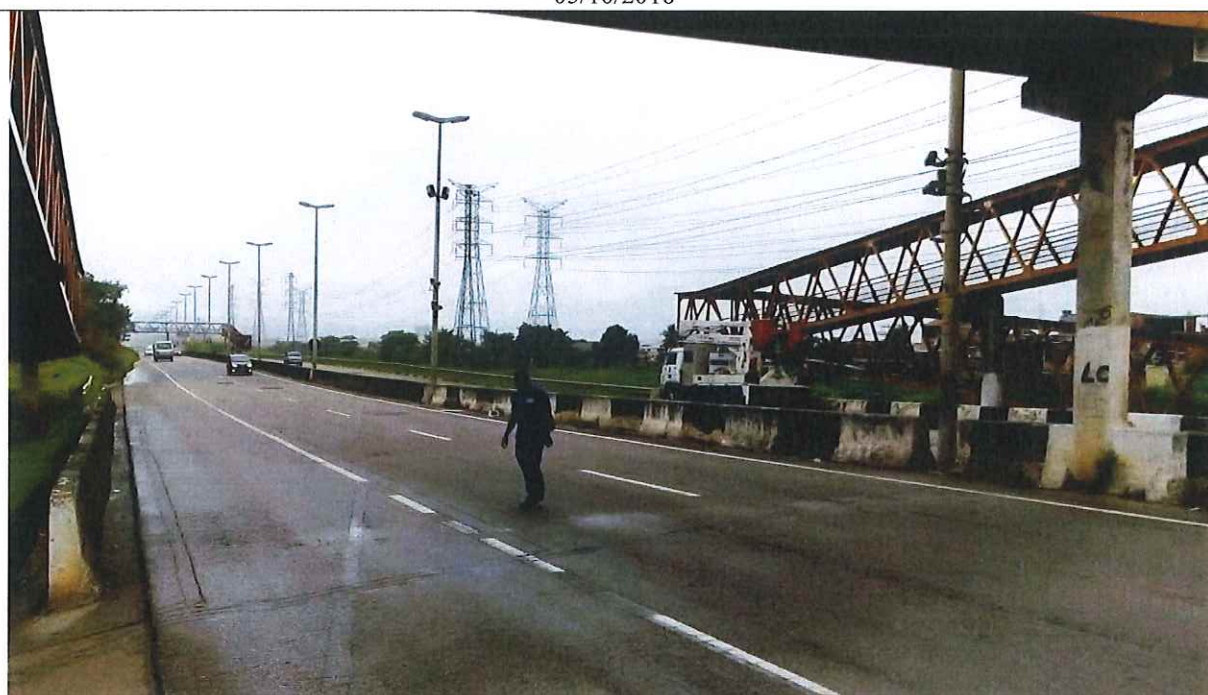
TRAVESSIA DE PEDESTRES
RODOVIA RJ-081 – SENTIDO PAVUNA / NOVA IGUAÇU
05/10/2018

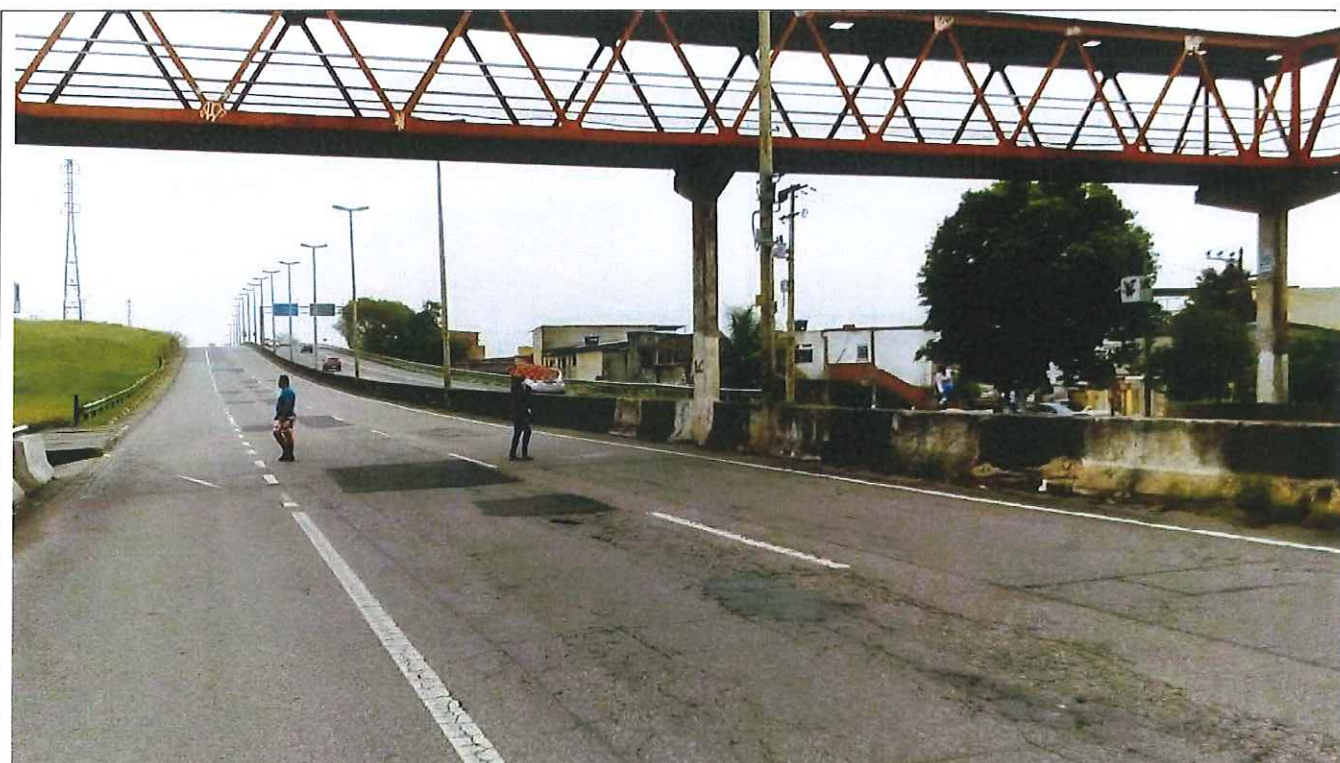
A Rodovia RJ-081 apresenta terreno plano e tangente, com duas pistas de duas faixas e acostamento, com pavimentação necessitando de recapeamento.

TRAVESSIA DE PEDESTRES E ASFALTO NECESSITANDO RECAPEAMENTO
RODOVIA RJ-081 – SENTIDO NOVA IGUAÇU / PAVUNA
05/10/2018

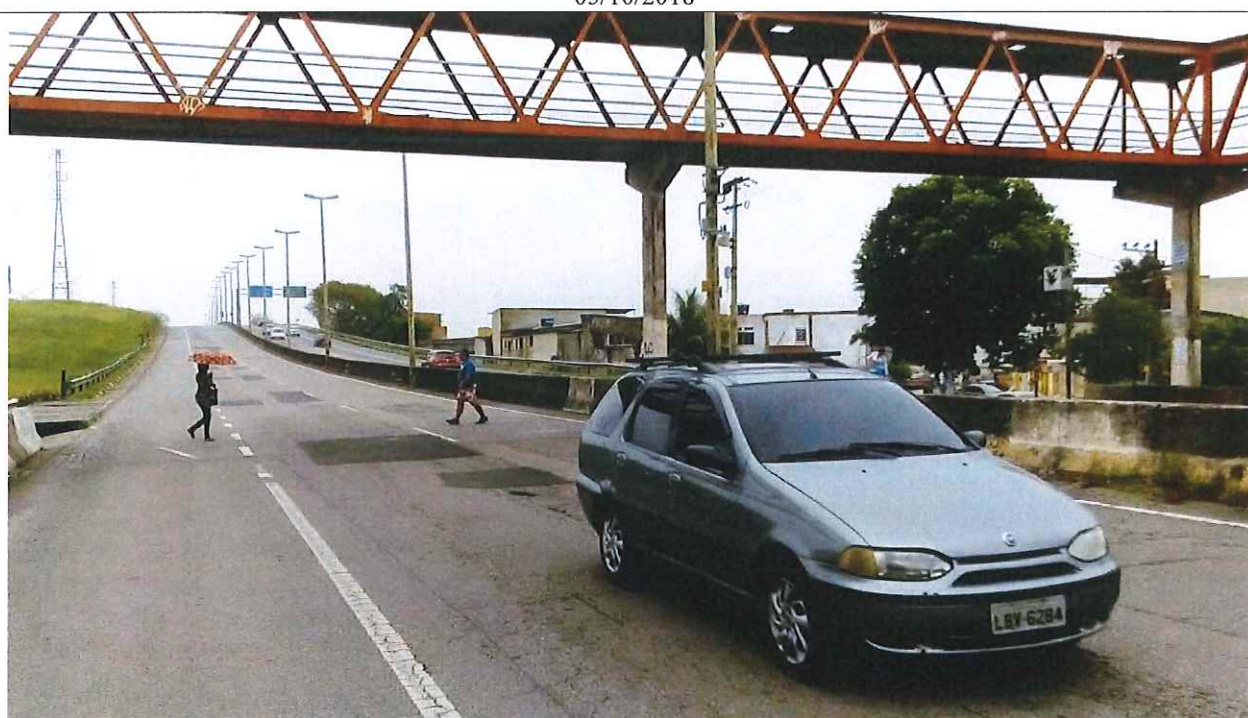
TRAVESSIA DE PEDESTRES
RODOVIA RJ-081 – SENTIDO NOVA IGUAÇU / PAVUNA
05/10/2018

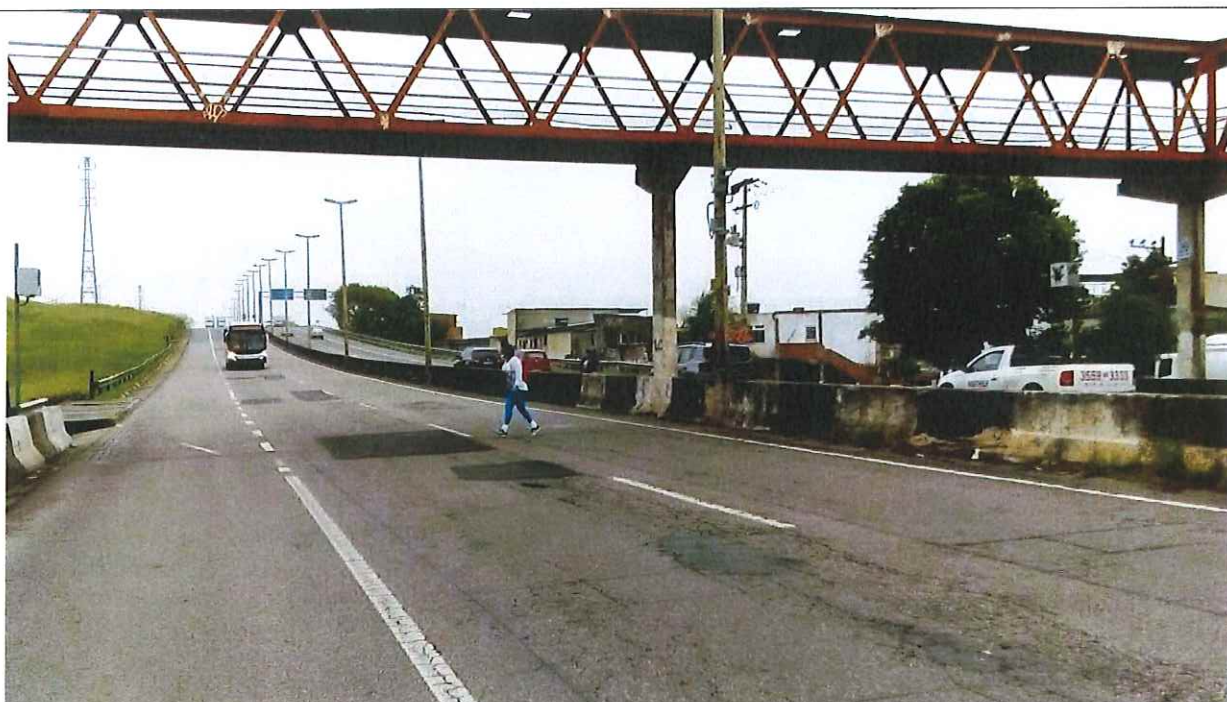
TRAVESSIA DE PEDESTRES
RODOVIA RJ-081 – SENTIDO NOVA IGUAÇU / PAVUNA
05/10/2018

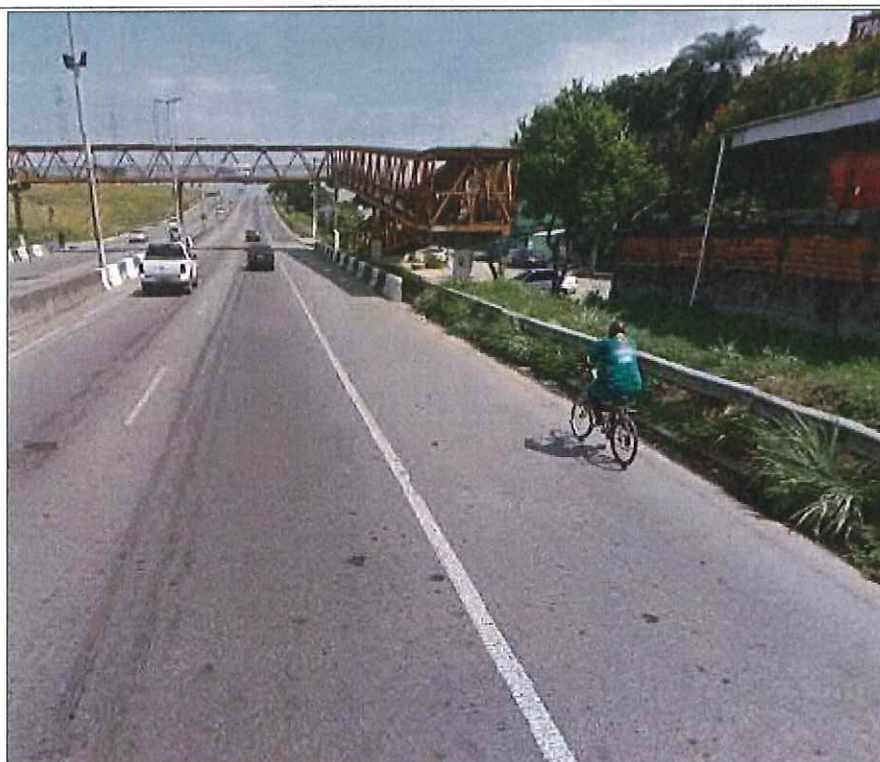
CICLISTA TRAFEGANDO PELO ACOSTAMENTO DA RODOVIA
RODOVIA RJ-081 – SENTIDO PAVUNA / NOVA IGUAÇU
05/10/2018
