**FUNDAÇÃO DEPARTAMENTO DE ESTRADAS DE RODAGEM DO ESTADO DO
RIO DE JANEIRO**

**ESTUDOS TÉCNICOS REFERENTES À IMPLANTAÇÃO, REMANEJAMENTO OU
REALOCAÇÃO DE ELEMENTOS DE PONTOS DE FISCALIZAÇÃO ELETRÔNICA**

RJ-071

Km 13

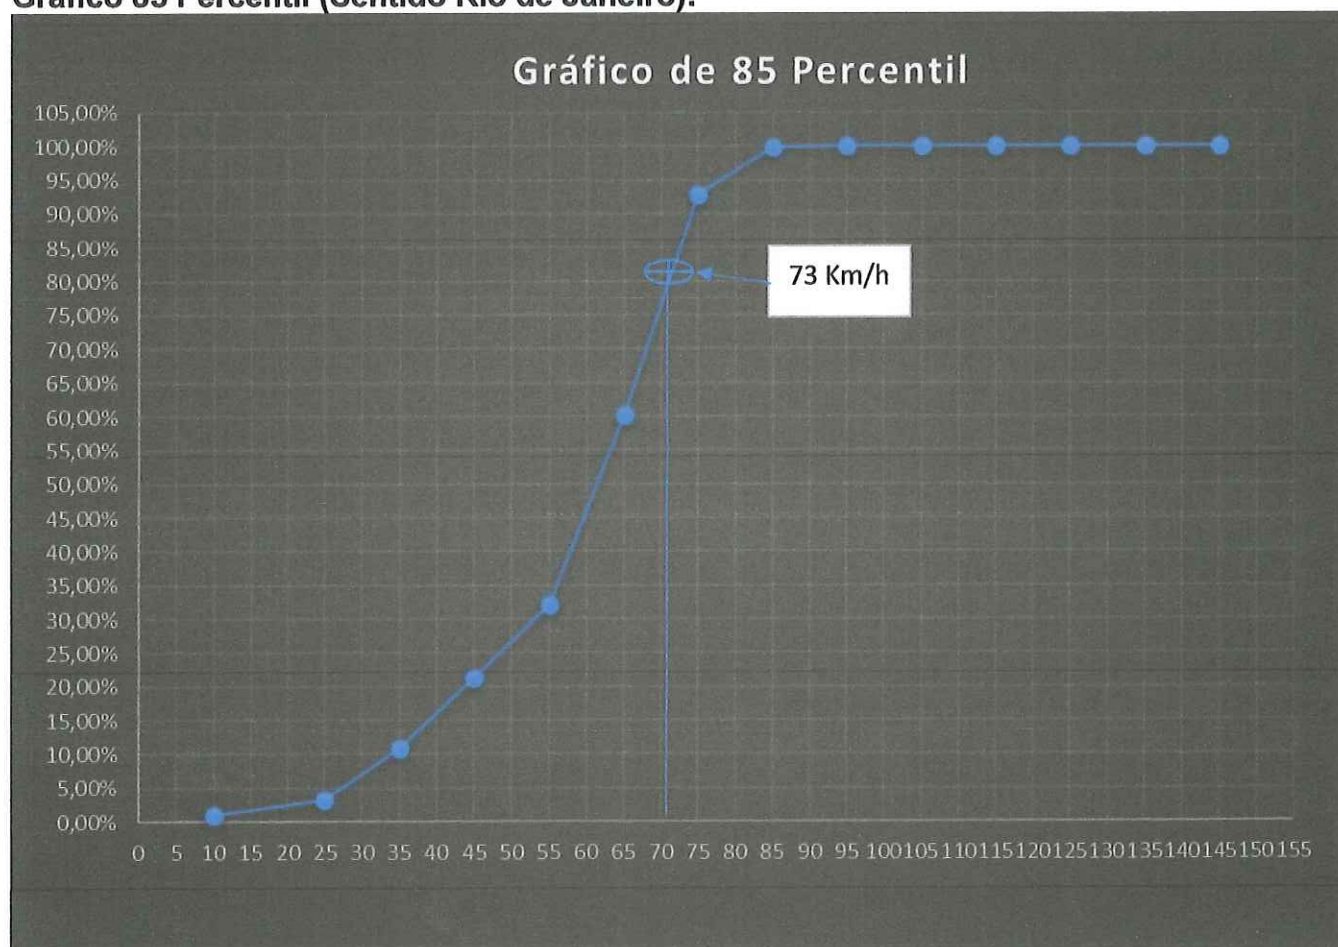
Gráfico 85 Percentil (Sentido Rio de Janeiro):

Cálculo do 85 Percentil (Sentido Rio de Janeiro):

Intervalo de Classe (km/h)	Ponto Médio de Classe (km/h)	Frequência Acumulada (%)
01-19	10	0,97%
20-29	25	3,27%
30-39	35	10,88%
40-49	45	21,28%
50-59	55	32,10%
60-69	65	60,18%
70-79	75	92,78%
80-89	85	99,78%
90-99	95	99,98%
100-109	105	99,99%
110-119	115	100,00%
120-129	125	100,00%
130-139	135	100,00%
>=140	145	100,00%
TOTAL		100,00%

Aferiu-se nas contagens, um VMD (Valor Médio Diário) de 63.770 veículos no sentido que segue para o Rio de Janeiro e 73.928 no sentido que segue para São João de Meriti. No gráfico "85 percentil" obteve-se uma velocidade de 73 km/h para o sentido que segue para o Rio de Janeiro e 74 km/h para o sentido que segue para São João de Meriti.

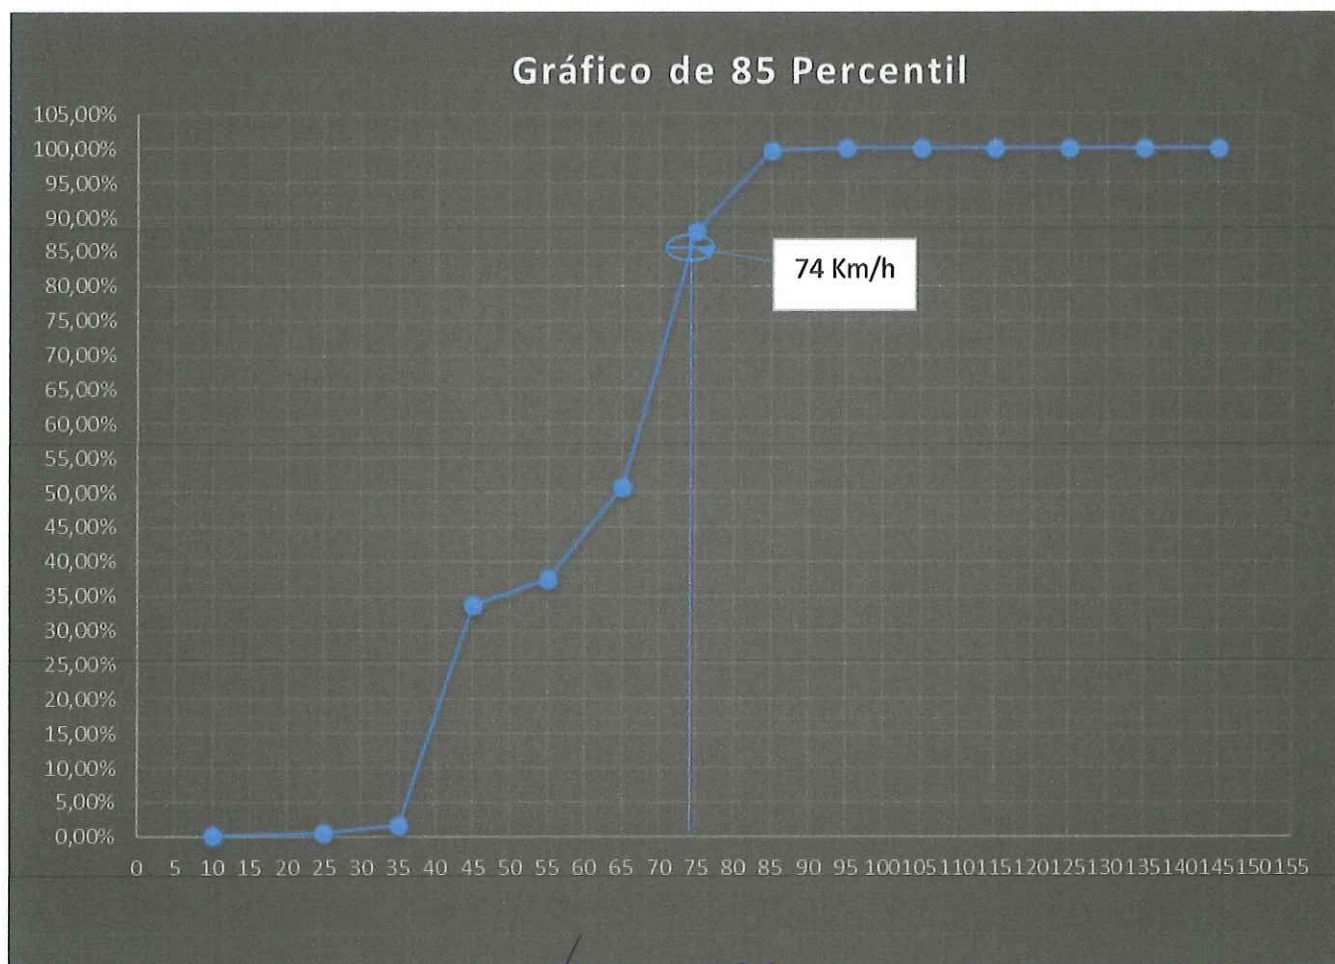
Gráfico 85 Percentil (Sentido São João de Meriti):

Cálculo do 85 Percentil (Sentido São João de Meriti):

Intervalo de Classe (km/h)	Ponto Médio de Classe (km/h)	Frequência Acumulada (%)
01-19	10	0,17%
20-29	25	0,54%
30-39	35	1,55%
40-49	45	33,57%
50-59	55	37,30%
60-69	65	50,80%
70-79	75	87,94%
80-89	85	99,61%
90-99	95	99,96%
100-109	105	99,99%
110-119	115	100,00%
120-129	125	100,00%
130-139	135	100,00%
>=140	145	100,00%
TOTAL		100,00%

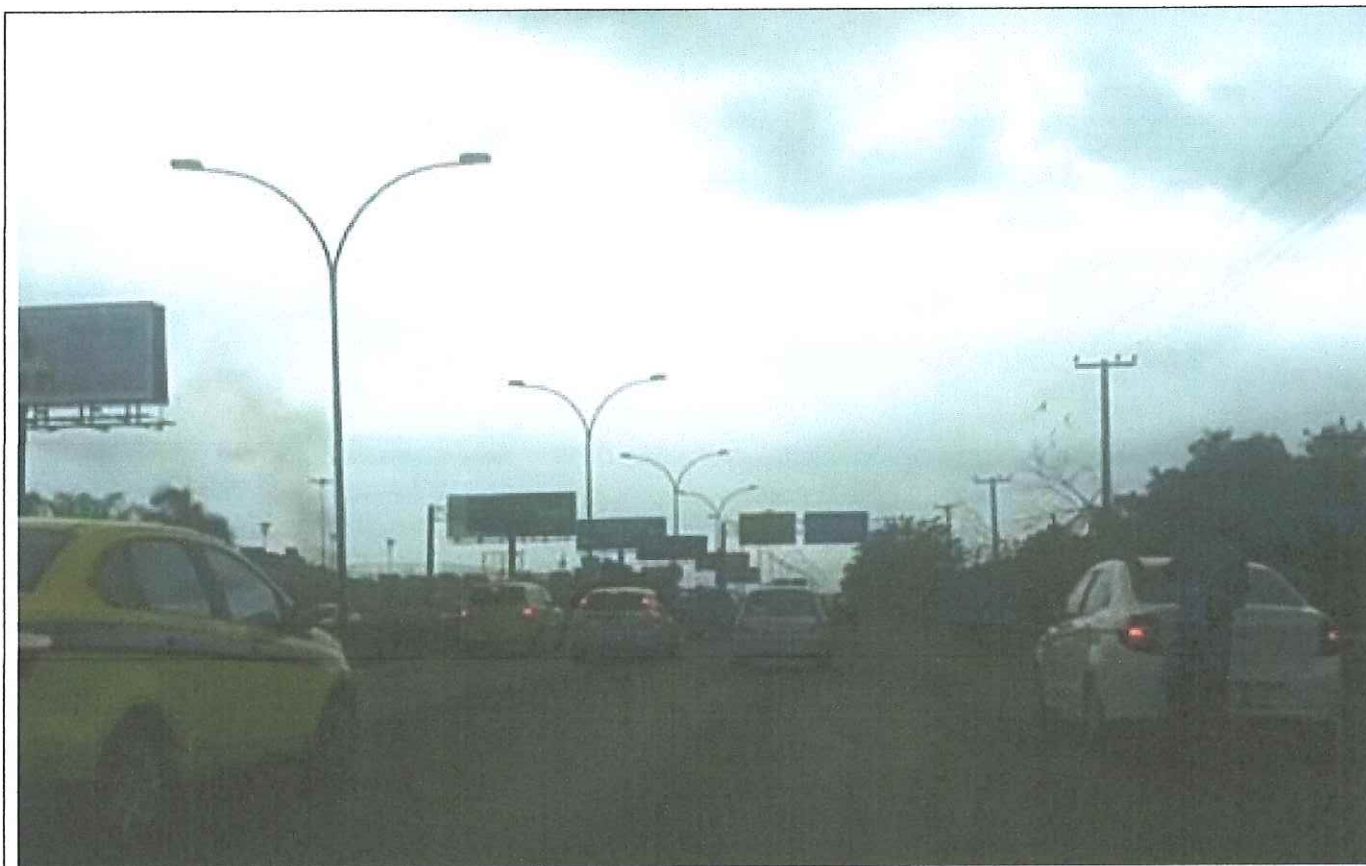
Fotos de Fatores de Risco do Km 13 na Rodovia RJ-071:

VEÍCULO ENGUIÇADO NA VIA
