**FUNDAÇÃO DEPARTAMENTO DE ESTRADAS DE RODAGEM DO ESTADO DO
RIO DE JANEIRO**

DIRETORIA DE OPERAÇÃO, MONITORAMENTO E CONTROLE DE TRÂNSITO

**ESTUDOS TÉCNICOS REFERENTES À IMPLANTAÇÃO, REMANEJAMENTO OU
REALOCAÇÃO DE ELEMENTOS DE PONTOS DE FISCALIZAÇÃO ELETRÔNICA**

**RJ-071
km 20
JULHO/2020**

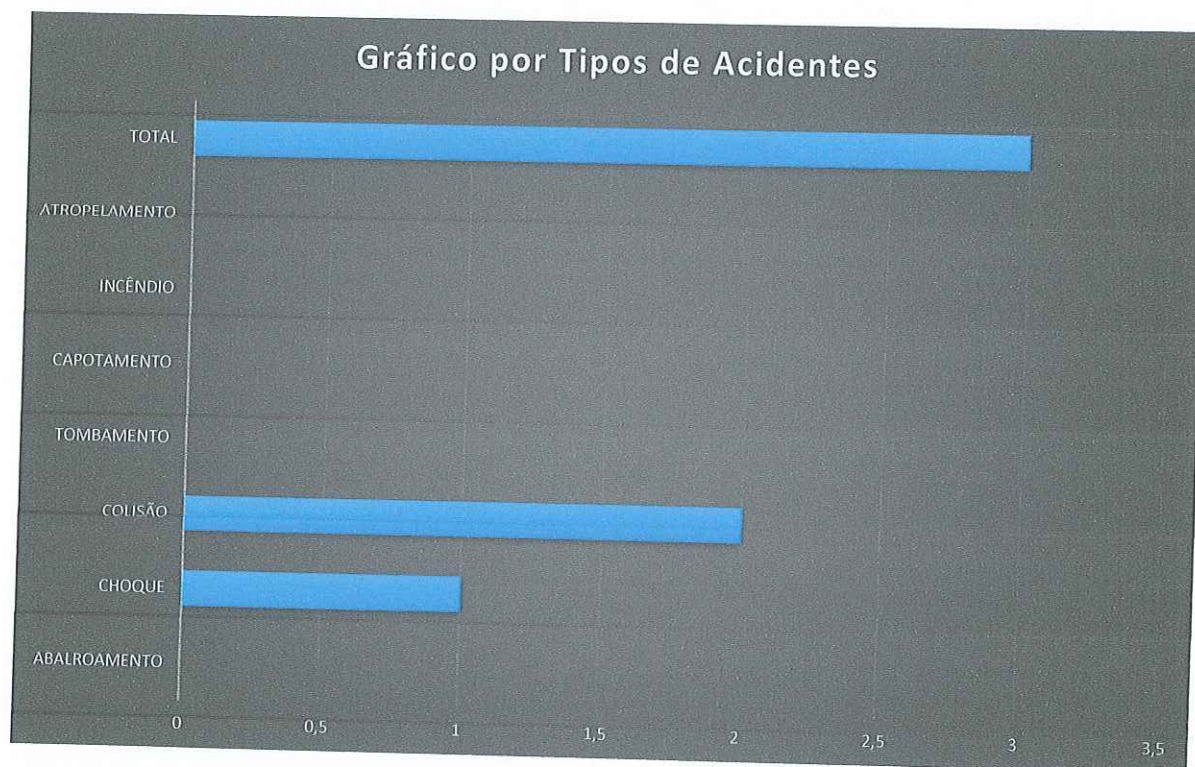
6- N. DE ACIDENTES NO LOCAL (para esta definição, considerar-se-á um trecho máximo de quinhentos metros antes e quinhentos metros depois do local).

TIPOS DE ACIDENTES							
ABALROAMENTO	CHOQUE	COLISÃO	TOMBAMENTO	CAPOTAMENTO	INCÊNDIO	ATROPELAMENTO	TOTAL
0	1	2	0	0	0	0	3

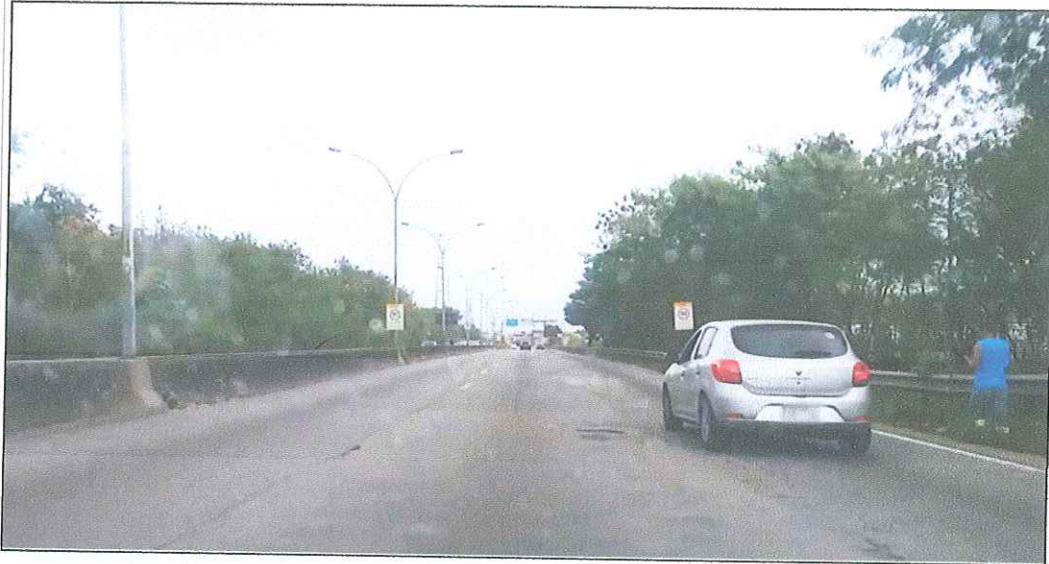
Travessia de pedestres

Travessia de pedestres.

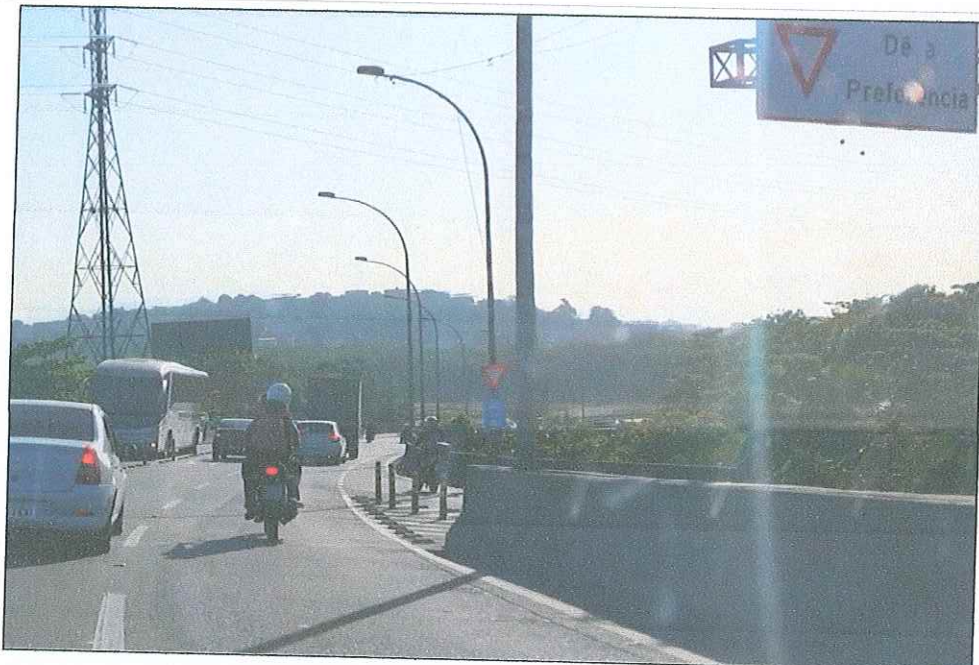
Entrada de veículos

Entrada de veículos.

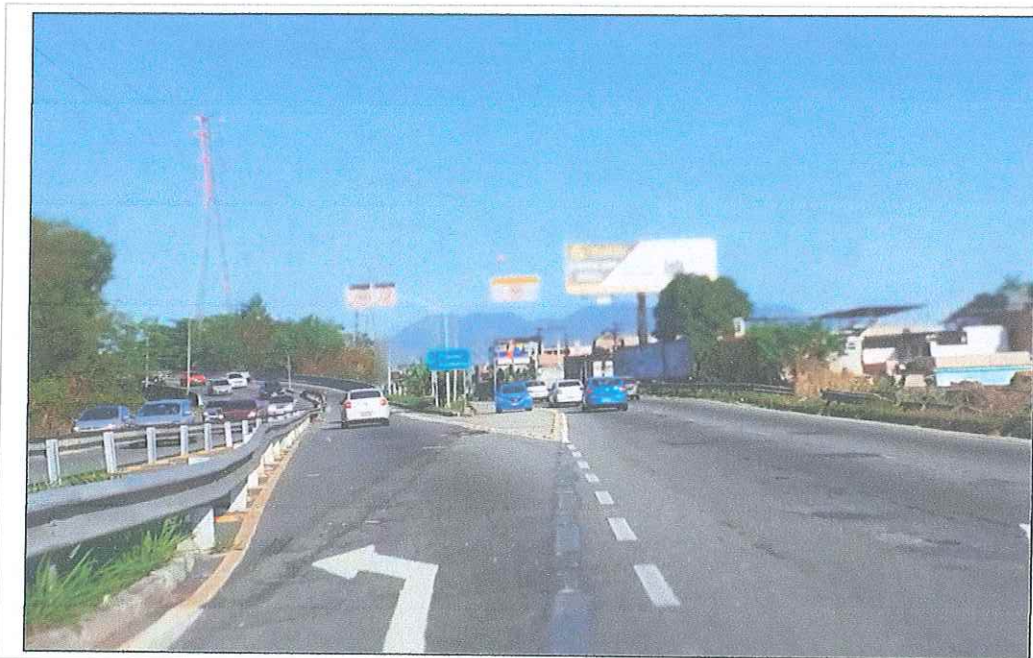
Entroncamento oblíquo a esquerda

Entroncamento oblíquo a esquerda.

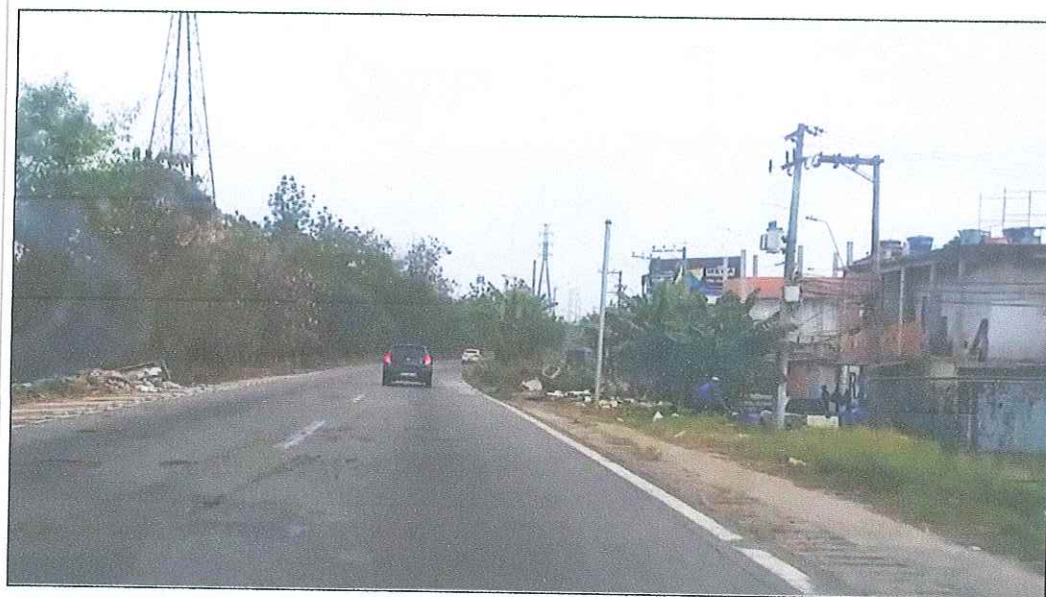
Área residencial

Área residencial.
