**FUNDAÇÃO DEPARTAMENTO DE ESTRADAS DE RODAGEM DO ESTADO DO
RIO DE JANEIRO**

**ESTUDOS TÉCNICOS REFERENTES À IMPLANTAÇÃO, REMANEJAMENTO OU
REALOCAÇÃO DE ELEMENTOS DE PONTOS DE FISCALIZAÇÃO ELETRÔNICA**

RJ-106

Km 0,5

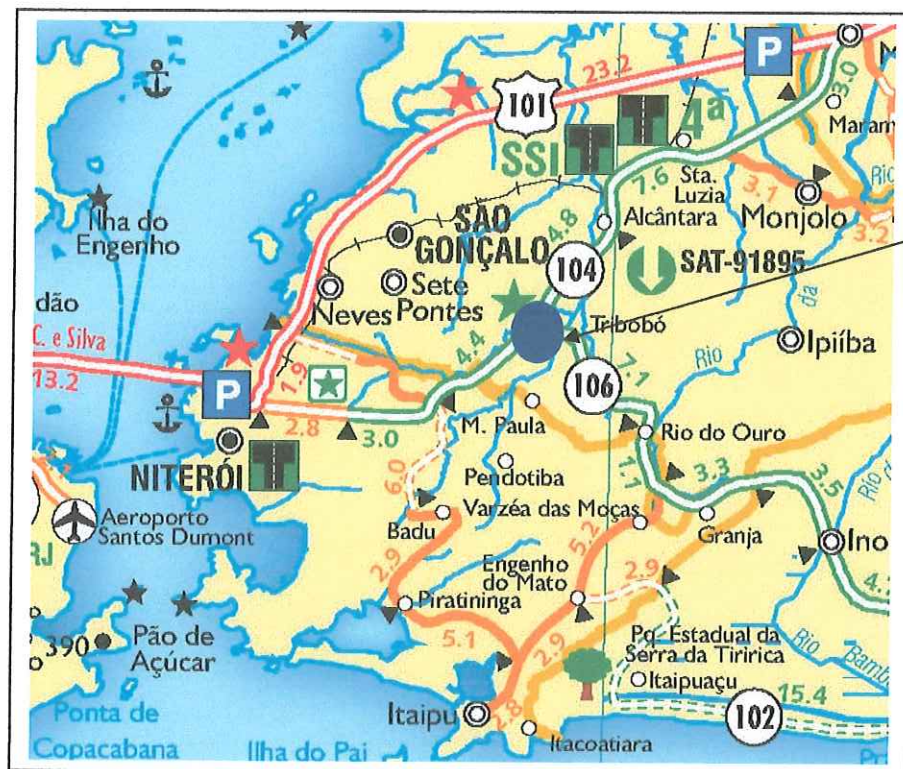
MAPA DE LOCALIZAÇÃO DA ÁREA PESQUISADA NA RODOVIA RJ-106 – KM 0,5

Pontos de Localização no Km 0,5

Sentido São Gonçalo		
Coordenadas	Latitude	22°51'22.75"S
	Longitude	43° 1'12.89"O

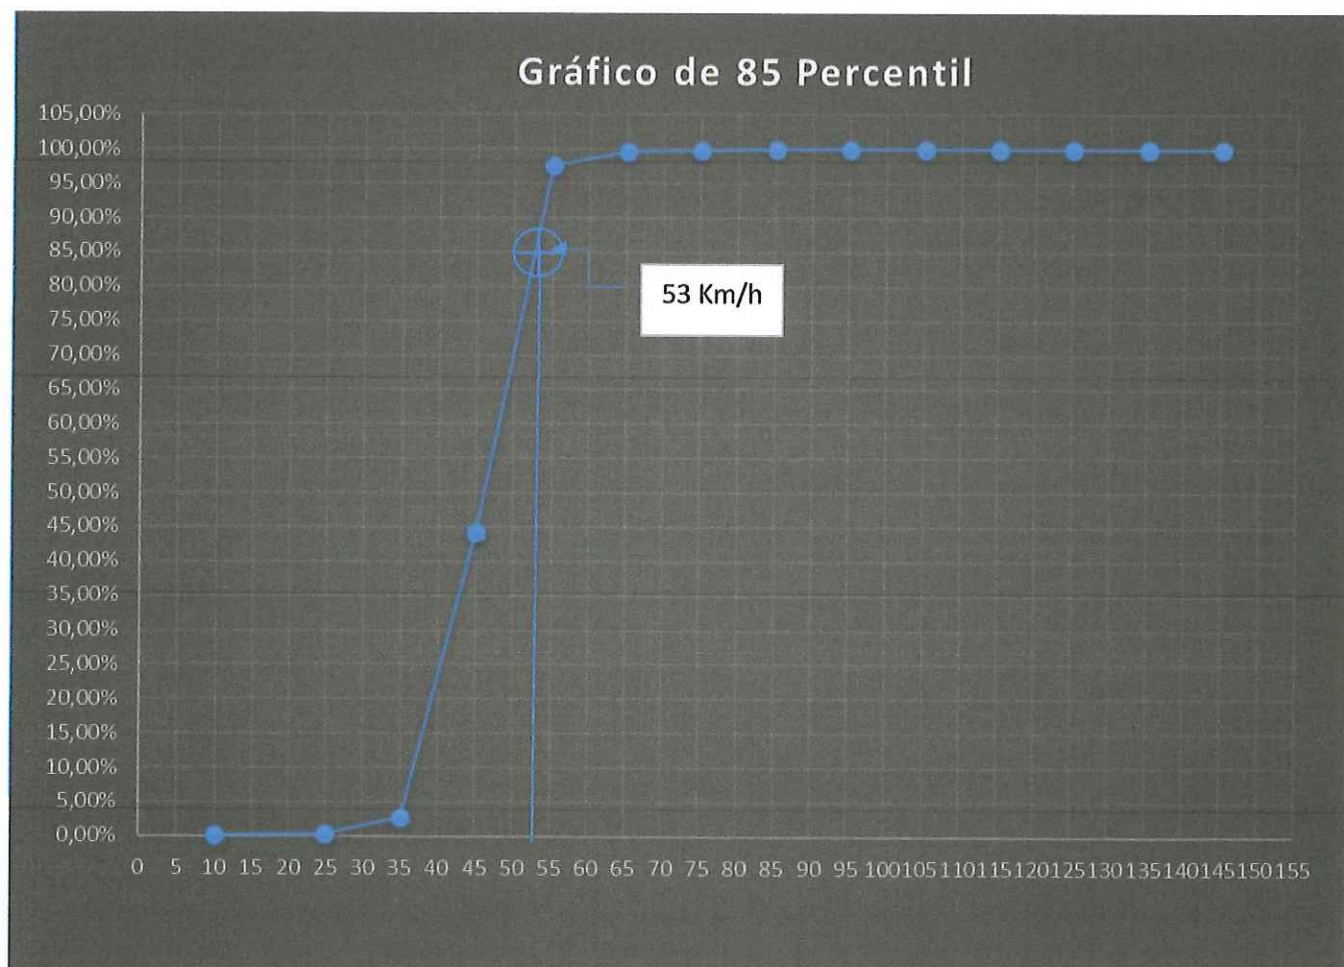
Gráfico 85 Percentil (Sentido São Gonçalo):

Cálculo do 85 Percentil (Sentido São Gonçalo):

Intervalo de Classe (km/h)	Ponto Médio de Classe (km/h)	Frequência Acumulada (%)
01-19	10	0,14%
20-29	25	0,29%
30-39	35	2,77%
40-49	45	44,30%
50-59	55	97,56%
60-69	65	99,75%
70-79	75	99,92%
80-89	85	99,98%
90-99	95	99,99%
100-109	105	100,00%
110-119	115	100,00%
120-129	125	100,00%
130-139	135	100,00%
>=140	145	100,00%
TOTAL		100,00%

Aferiu-se nas contagens, um VMD (Valor Médio Diário) de 30.054 veículos no sentido que segue para São Gonçalo. E no gráfico de 85 percentil obteve-se uma velocidade de 53 km/h para São Gonçalo.

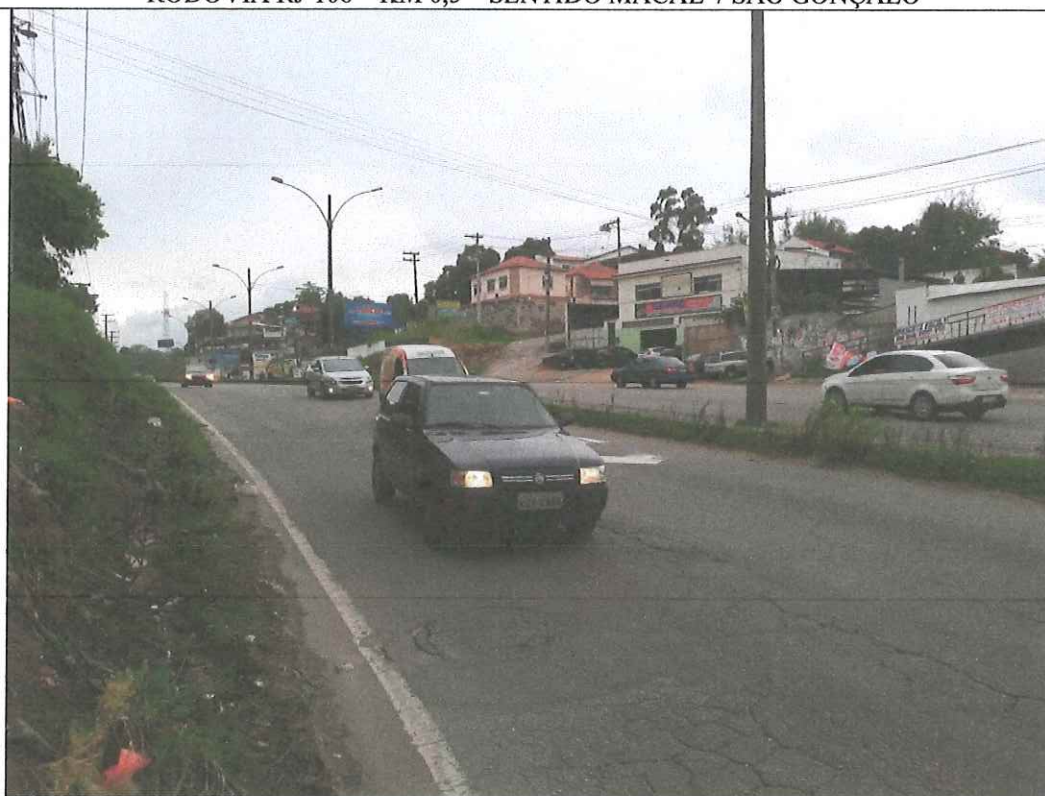
ASFALTO PRECISANDO SER RECAPEADO
RODOVIA RJ-106 – KM 0,5 – SENTIDO MACAÉ / SÃO GONÇALO

Há no trecho, diversos fatores de risco, como: tráfego intenso de pedestres e ciclistas e condições precárias do asfaltamento que precisa ser recapeado

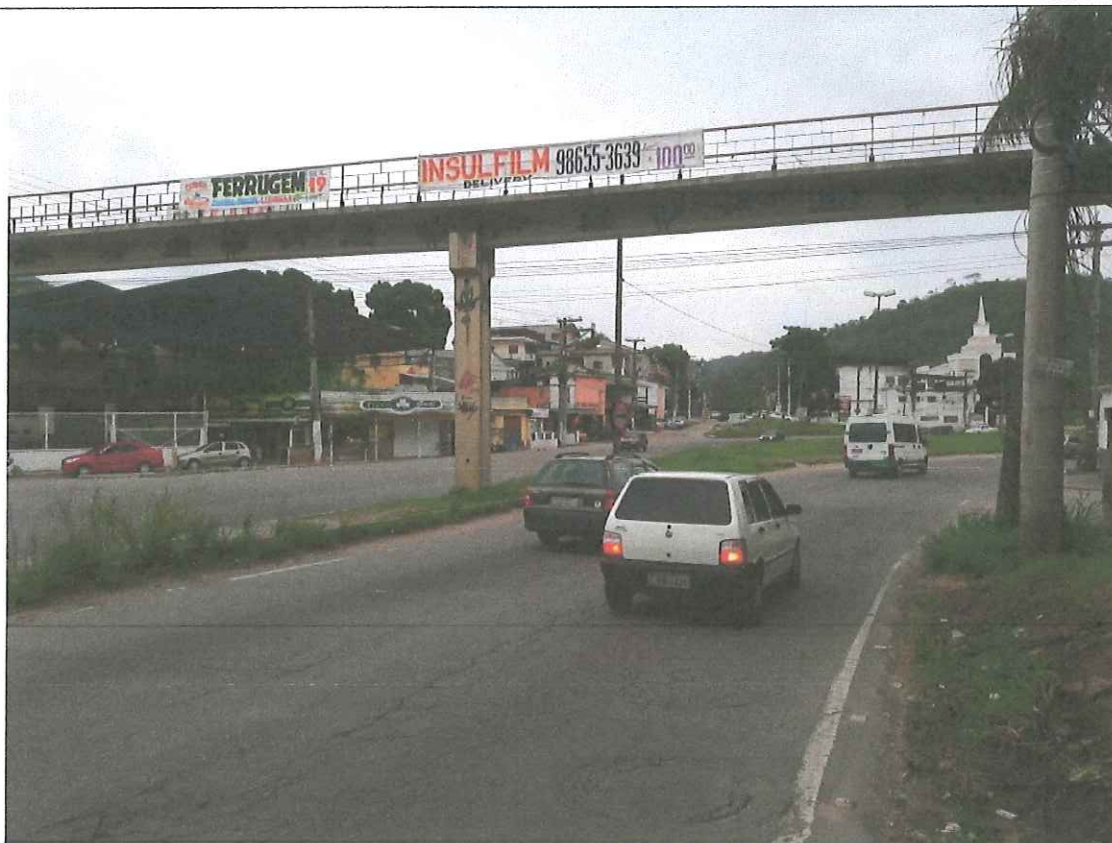
ASFALTO PRECISANDO SER RECAPEADO
RODOVIA RJ-106 – KM 0,5 – SENTIDO MACAÉ / SÃO GONÇALO

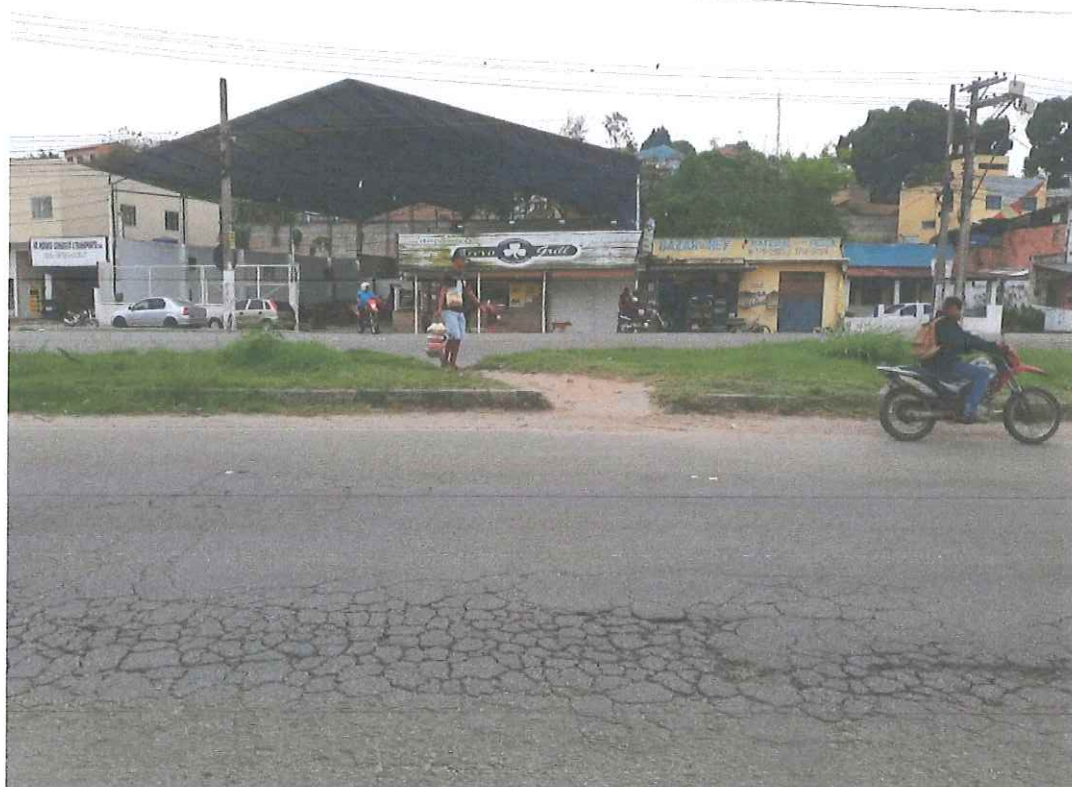
ASFALTO PRECISANDO SER RECAPEADO
RODOVIA RJ-106 – KM 0,5 – SENTIDO MACAÉ / SÃO GONÇALO
