**FUNDAÇÃO DEPARTAMENTO DE ESTRADAS DE RODAGEM DO ESTADO DO
RIO DE JANEIRO**

**ESTUDOS TÉCNICOS REFERENTES À IMPLANTAÇÃO, REMANEJAMENTO OU
REALOCAÇÃO DE ELEMENTOS DE PONTOS DE FISCALIZAÇÃO ELETRÔNICA**

**RJ-106
km 10
JUNHO/2019**

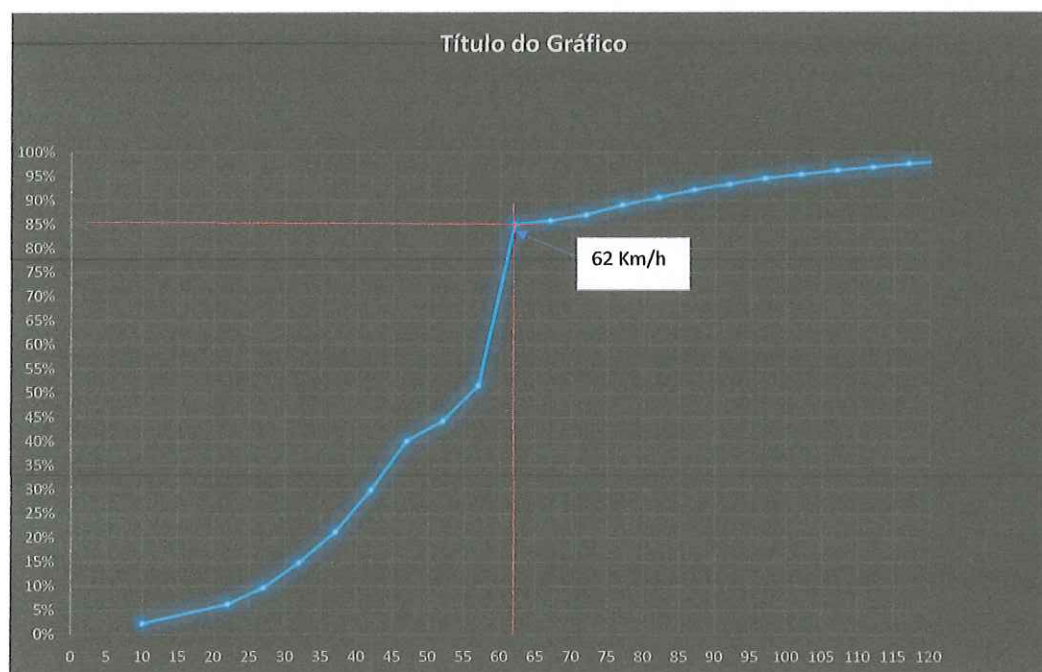
Cálculo do 85 Percentil - Sentido São Gonçalo/Macaé

Velocidade praticada (85 percentil): 62 km/h (Sentido Macaé)

Intervalo de Classe (km/h)	Ponto Médio de Classe (km/h)	Frequência Acumulada (%)
01-19	10	4,25%
20-29	25	11,05%
30-39	35	18,70%
40-49	45	27,88%
50-59	55	49,13%
60-69	65	79,62%
70-79	75	88,65%
80-89	85	91,88%
90-99	95	94,36%
100-109	105	96,08%
110-119	115	97,46%
120-129	125	98,54%
130-139	135	99,32%
>140	145	99,94%
TOTAL		100,00%

No gráfico de 85 percentil obteve-se uma velocidade de 62 km/h para Macaé e 61 km/h para São Gonçalo.
