**FUNDAÇÃO DEPARTAMENTO DE ESTRADAS DE RODAGEM DO ESTADO DO  
RIO DE JANEIRO**

**ESTUDOS TÉCNICOS REFERENTES À IMPLANTAÇÃO, REMANEJAMENTO OU  
REALOCAÇÃO DE ELEMENTOS DE PONTOS DE FISCALIZAÇÃO ELETRÔNICA**

**RJ-106  
km 102  
MARÇO/2019**

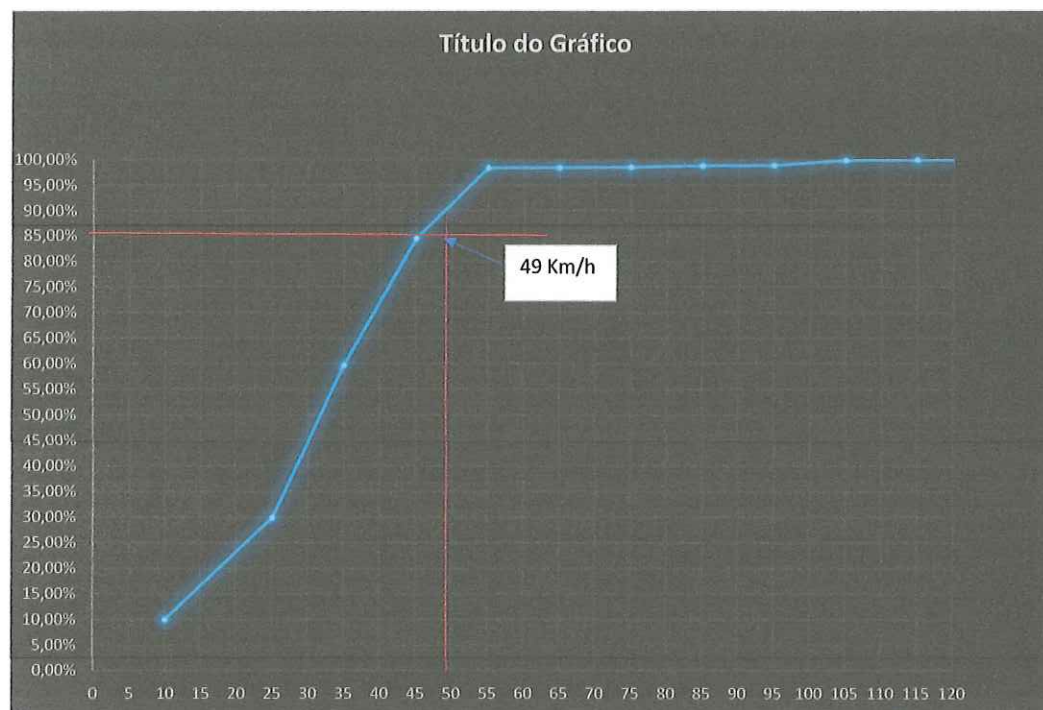
**Cálculo do 85 Percentil - Sentido São Gonçalo/Macaé**

**Velocidade praticada (85 percentil): 48 km/h ( Sentido São Gonçalo )**

Intervalo de Classe (km/h)	Ponto Médio de Classe (km/h)	Frequência Acumulada (%)
01-19	10	9,93%
20-29	25	29,81%
30-39	35	59,62%
40-49	45	84,47%
50-59	55	98,37%
60-69	65	98,40%
70-79	75	98,49%
80-89	85	98,78%
90-99	95	98,83%
100-109	105	99,82%
110-119	115	99,91%
120-129	125	100,00%
130-139	135	100,00%
>140	145	100,00%
TOTAL		100,00%

No gráfico de 85 percentil obteve-se uma velocidade de 49 km/h para Macaé e 48 km/h para São Gonçalo.

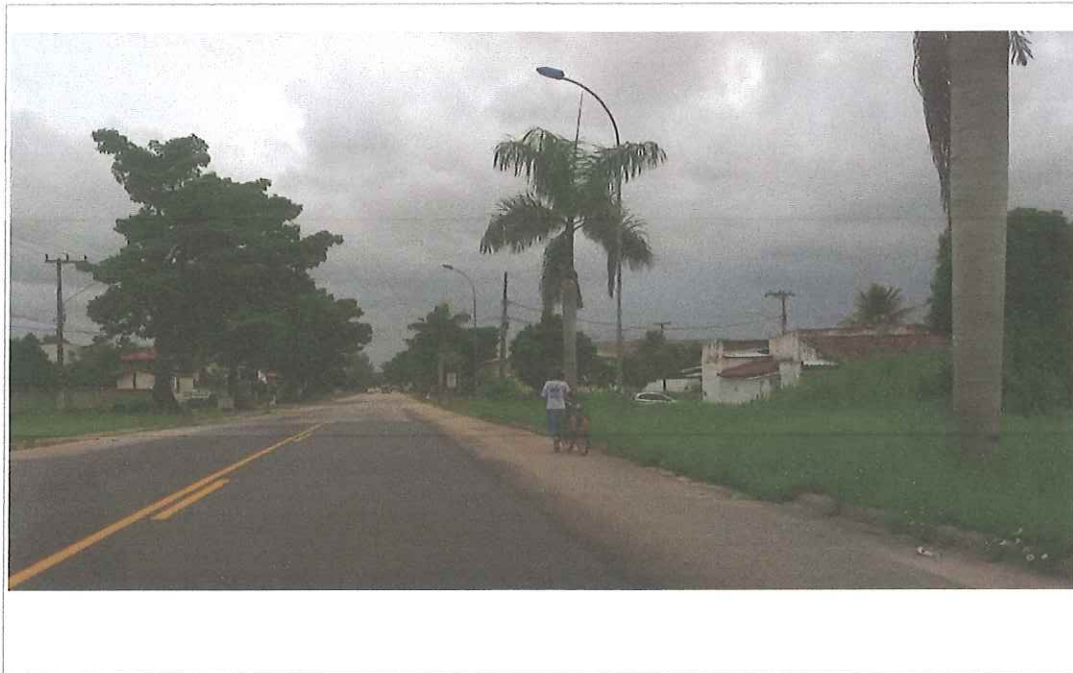
**Travessia de pedestres**

Travessia de pedestres.

Existem no trecho fatores de risco como: travessia de pedestres, ponto de ônibus, ponte estreita e comércio.

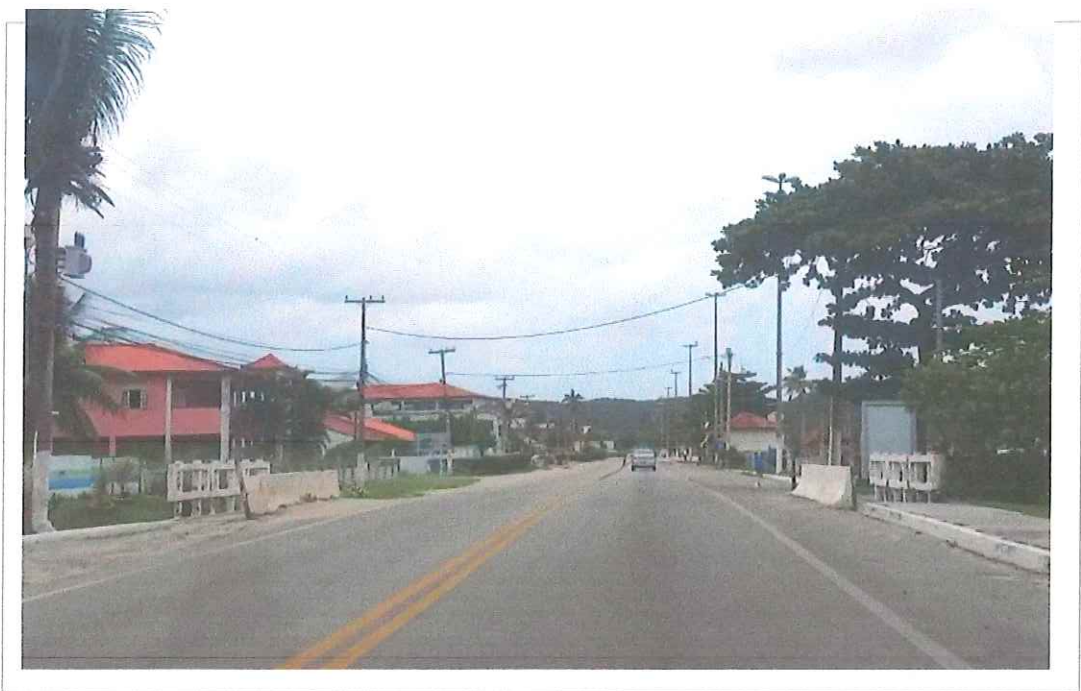
**Ponte estreita**

Ponte estreita.

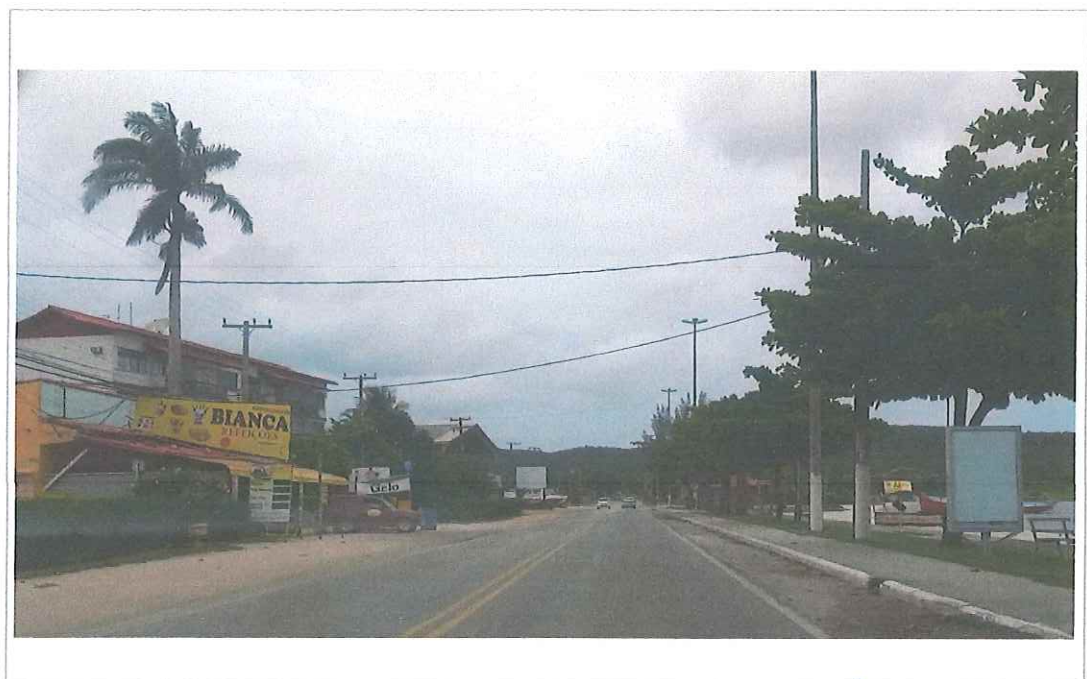
**Comércio**

Comércio.
