**FUNDAÇÃO DEPARTAMENTO DE ESTRADAS DE RODAGEM DO ESTADO DO  
RIO DE JANEIRO**

**ESTUDOS TÉCNICOS REFERENTES À IMPLANTAÇÃO, REMANEJAMENTO OU  
REALOCAÇÃO DE ELEMENTOS DE PONTOS DE FISCALIZAÇÃO ELETRÔNICA**

**RJ-106  
km 12  
JUNHO/2019**

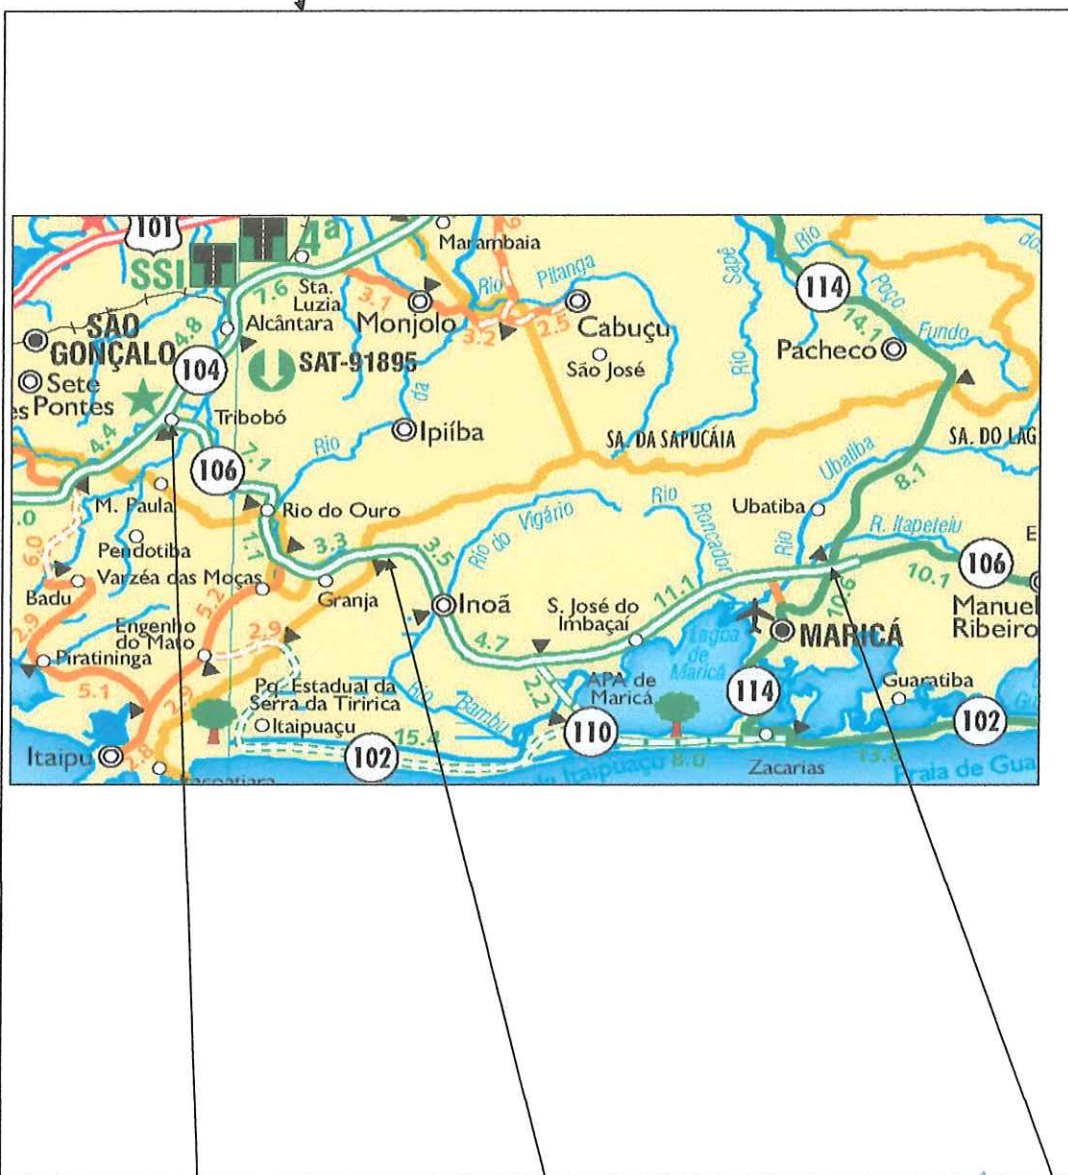
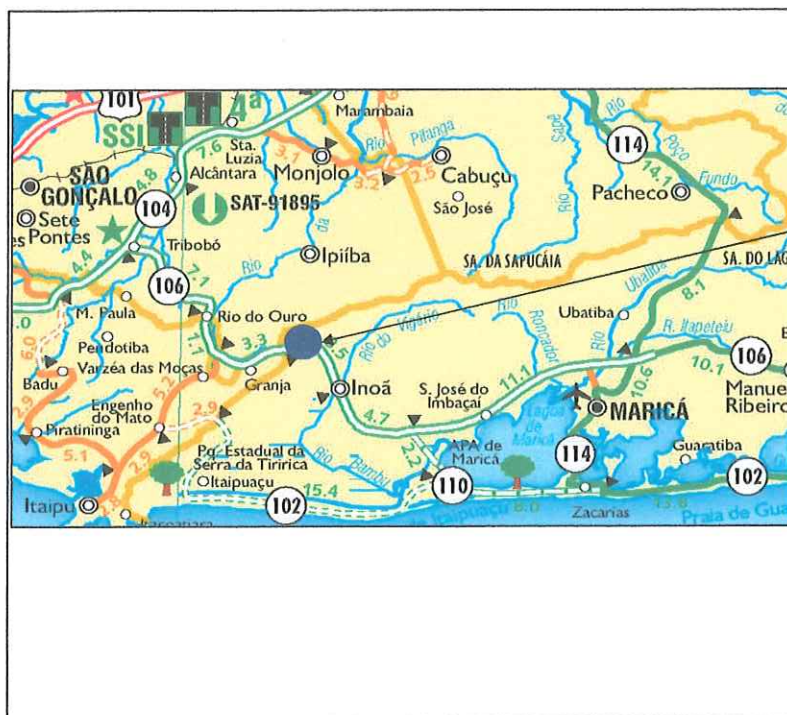
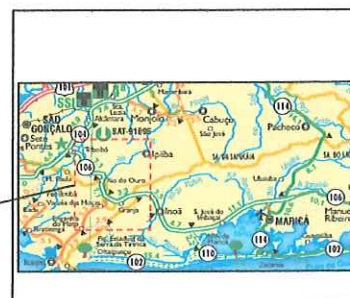
# MAPA DE LOCALIZAÇÃO

Ponto A

Km 11,8

Ponto B

<b>Sentido Macaé</b>		
Coordenadas	Latitude	22°54'3.13"S
	Longitude	42°57'11.78"O

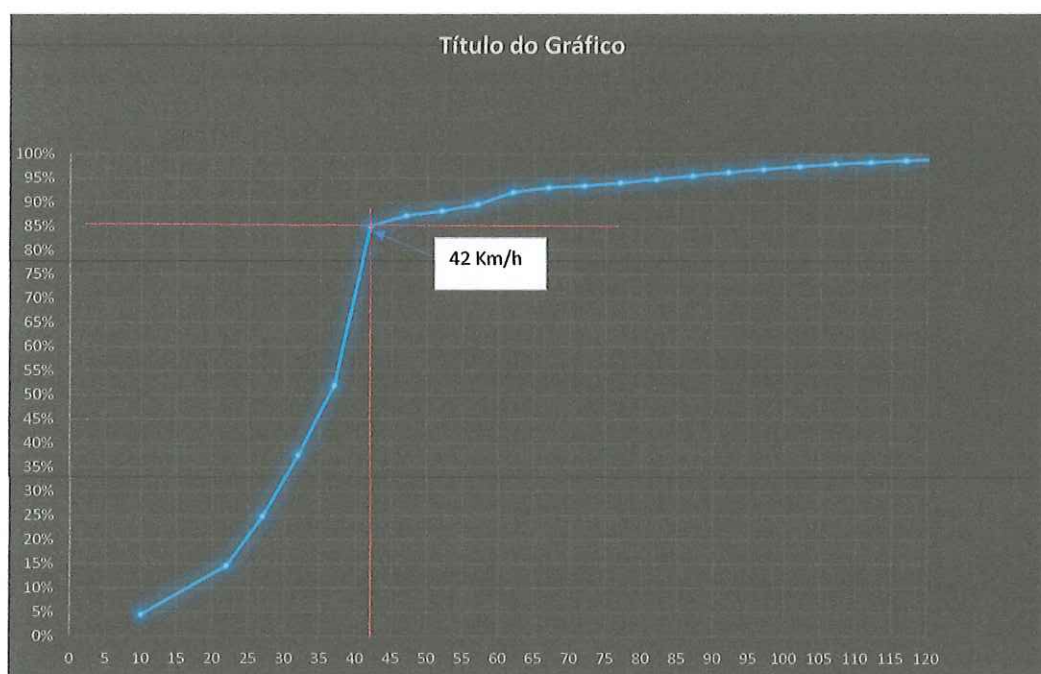
**Cálculo do 85 Percentil - Sentido Macaé**

**Velocidade praticada (85 percentil): 42 km/h ( Sentido Macaé )**

Intervalo de Classe (km/h)	Ponto Médio de Classe (km/h)	Frequência Acumulada (%)
01-19	10	8,50%
20-29	25	28,90%
30-39	35	46,24%
40-49	45	75,93%
50-59	55	89,05%
60-69	65	91,80%
70-79	75	93,81%
80-89	85	95,35%
90-99	95	96,72%
100-109	105	97,80%
110-119	115	98,58%
120-129	125	99,19%
130-139	135	99,66%
>140	145	99,97%
TOTAL		100,00%

No gráfico de 85 percentil obteve-se uma velocidade de 42 km/h para o sentido Macaé.

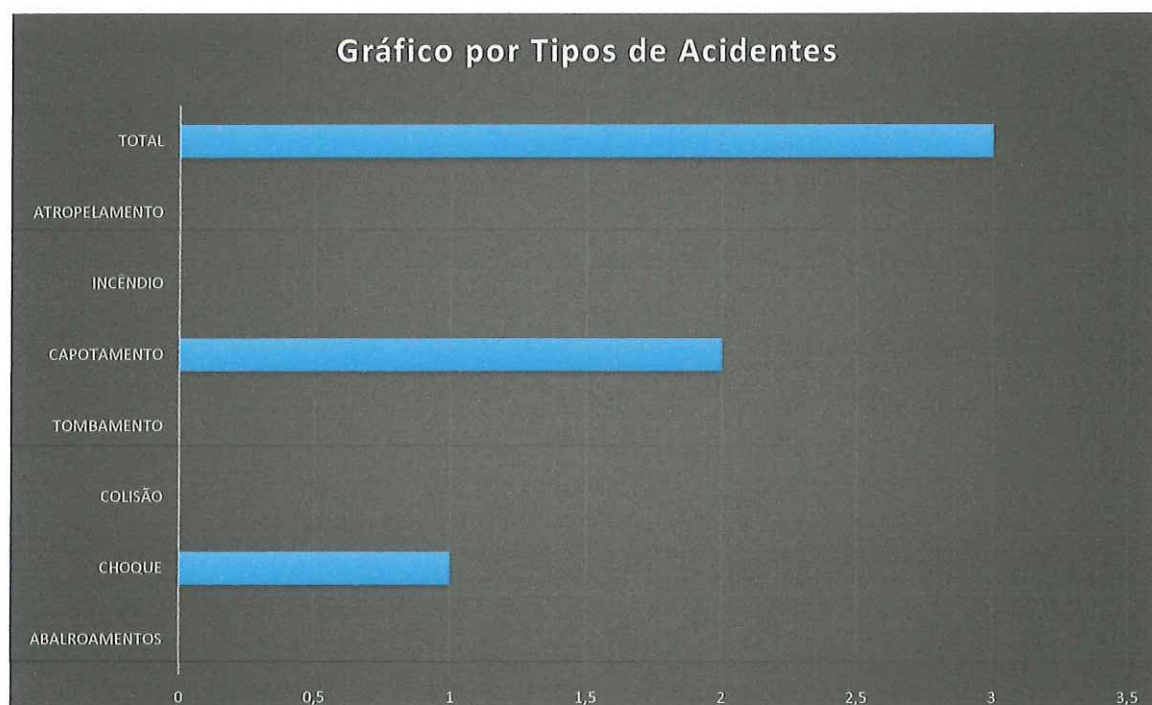
**6- N. DE ACIDENTES NO LOCAL** (para esta definição, considerar-se-á um trecho máximo de quinhentos metros antes e quinhentos metros depois do local).

TIPOS DE ACIDENTES							
ABALROAMENTOS	CHOQUE	COLISÃO	TOMBAMENTO	CAPOTAMENTO	INCÊNDIO	ATROPELAMENTO	TOTAL
0	1	0	0	2	0	0	3

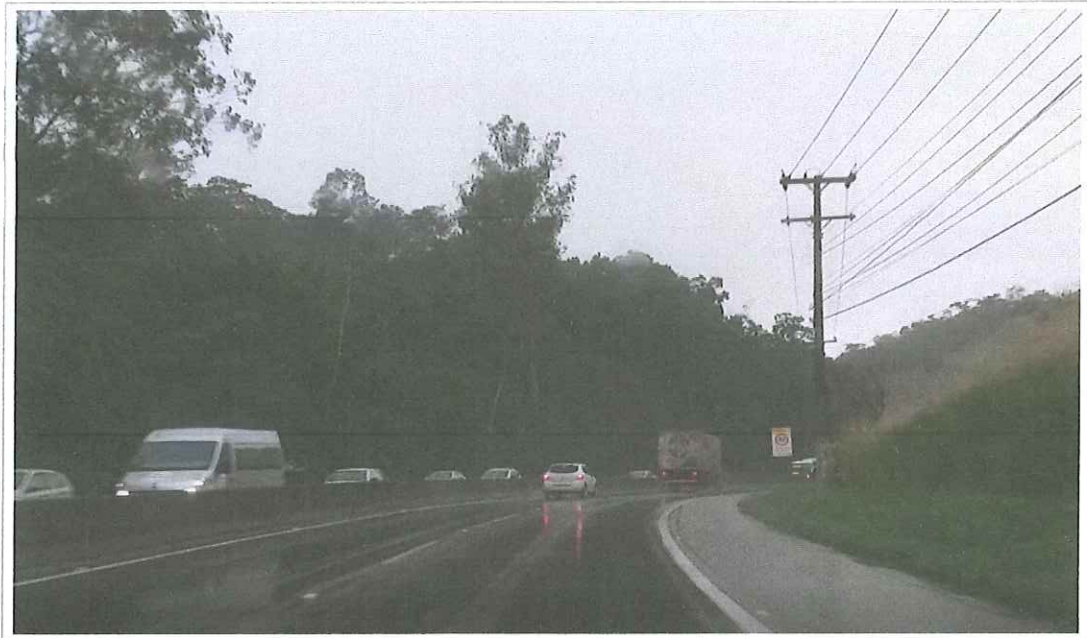
**Curva perigosa**

Curva perigosa.

Existem no trecho fatores de risco como: curva perigosa, declive e entrada e saída de veículos. Deve ser considerado que o trecho em questão já vem sendo monitorado com aparelho de fiscalização eletrônica, apresentando sinalização pertinente para o local. Foi confirmada a necessidade de se manter o aparelho de fiscalização eletrônica.

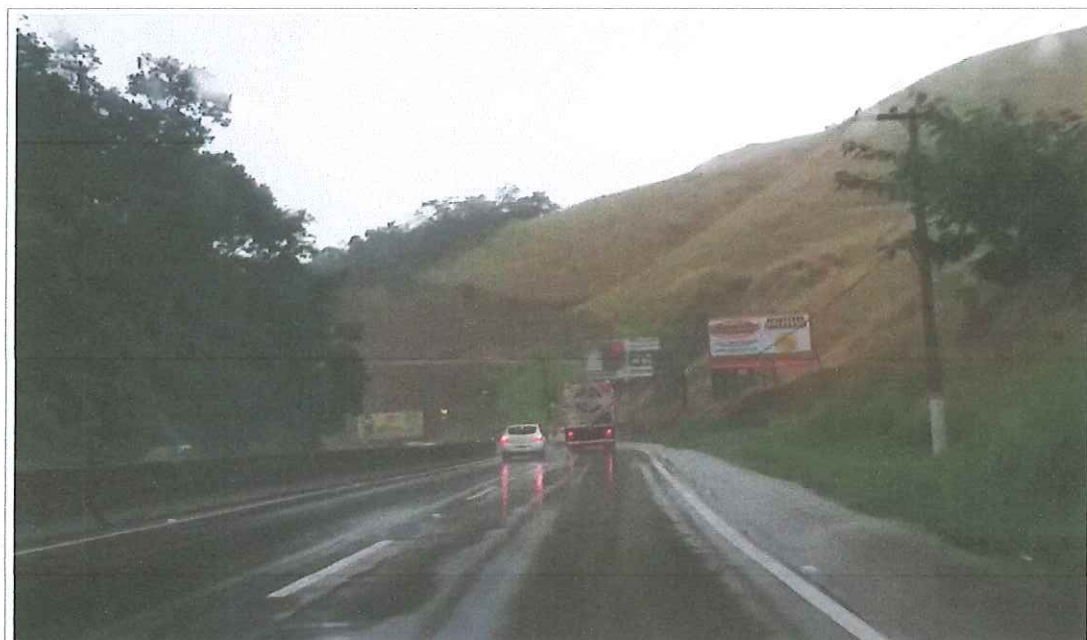
**Declive**

Declive.

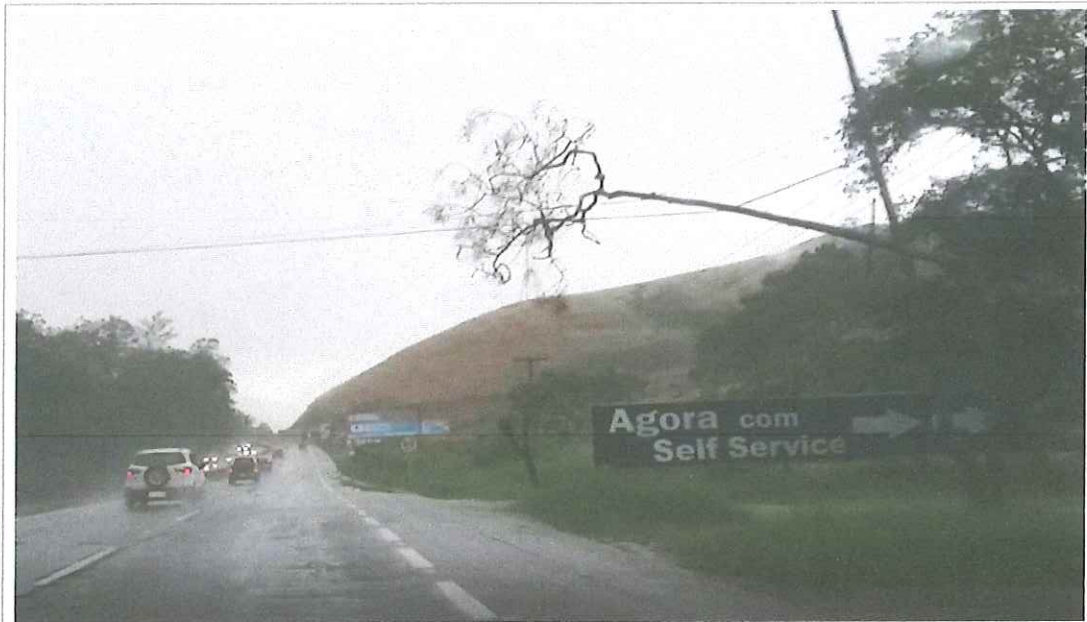
**Entrada e saída de veículos**

Entrada e saída de veículos.
