**FUNDAÇÃO DEPARTAMENTO DE ESTRADAS DE RODAGEM DO ESTADO DO
RIO DE JANEIRO**

**ESTUDOS TÉCNICOS REFERENTES À IMPLANTAÇÃO, REMANEJAMENTO OU
REALOCAÇÃO DE ELEMENTOS DE PONTOS DE FISCALIZAÇÃO ELETRÔNICA**

**RJ-106
km 126
ABRIL/2019**

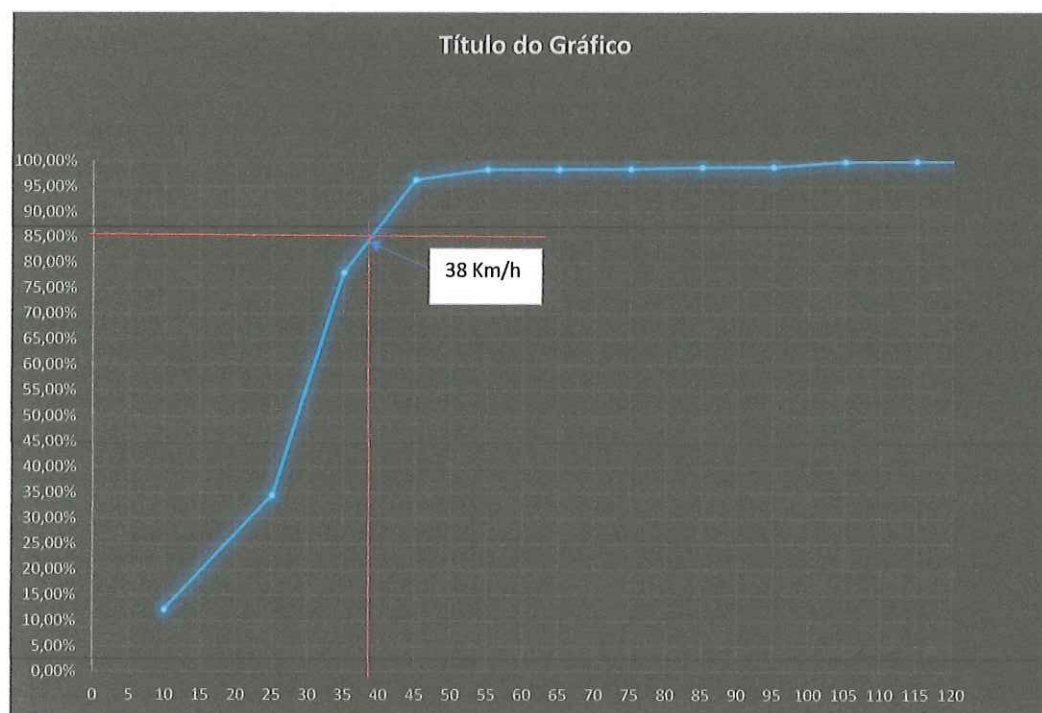
Cálculo do 85 Percentil - Sentido São Gonçalo/Macaé

Velocidade praticada (85 percentil): 39 km/h (Sentido São Gonçalo)

Intervalo de Classe (km/h)	Ponto Médio de Classe (km/h)	Frequência Acumulada (%)
01-19	10	12,16%
20-29	25	34,47%
30-39	35	78,05%
40-49	45	96,30%
50-59	55	98,32%
60-69	65	98,35%
70-79	75	98,45%
80-89	85	98,75%
90-99	95	98,81%
100-109	105	99,81%
110-119	115	99,91%
120-129	125	100,00%
130-139	135	100,00%
>140	145	100,00%
TOTAL		100,00%

No gráfico de 85 percentil obteve-se uma velocidade de 38 km/h para Macaé e 39 km/h para São Gonçalo.

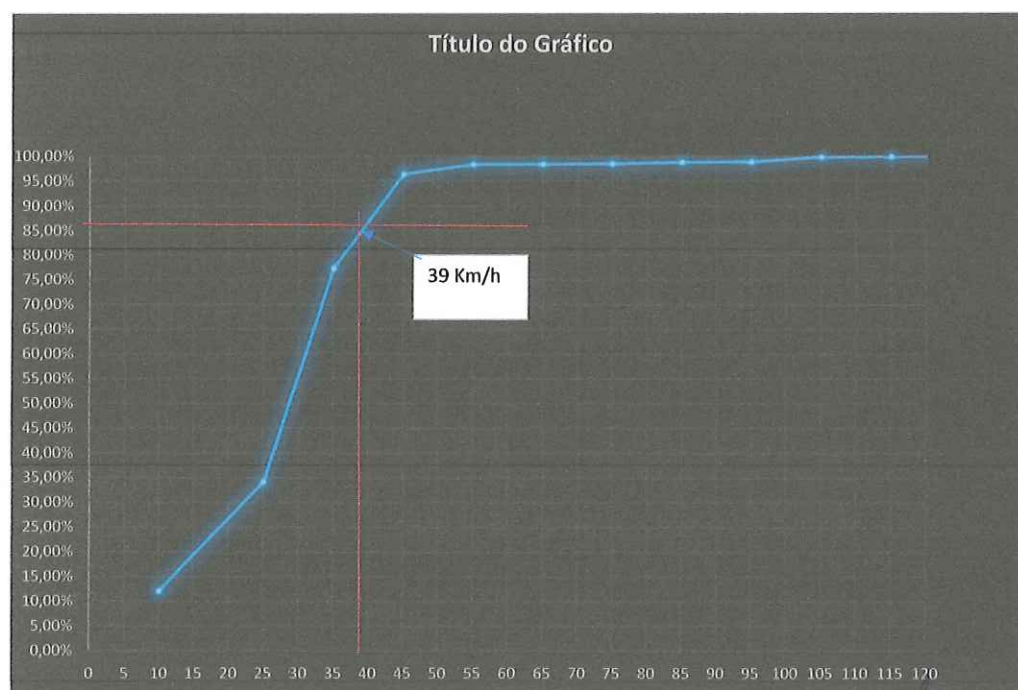
Cálculo do 85 Percentil - Sentido Macaé/São Gonçalo

Velocidade praticada (85 percentil): 38 km/h (Sentido Macaé)

Intervalo de Classe (km/h)	Ponto Médio de Classe (km/h)	Frequência Acumulada (%)
01-19	10	12,04%
20-29	25	34,12%
30-39	35	77,27%
40-49	45	96,34%
50-59	55	98,34%
60-69	65	98,38%
70-79	75	98,47%
80-89	85	98,76%
90-99	95	98,82%
100-109	105	99,82%
110-119	115	99,91%
120-129	125	100,00%
130-139	135	100,00%
>140	145	100,00%
TOTAL		100,00%

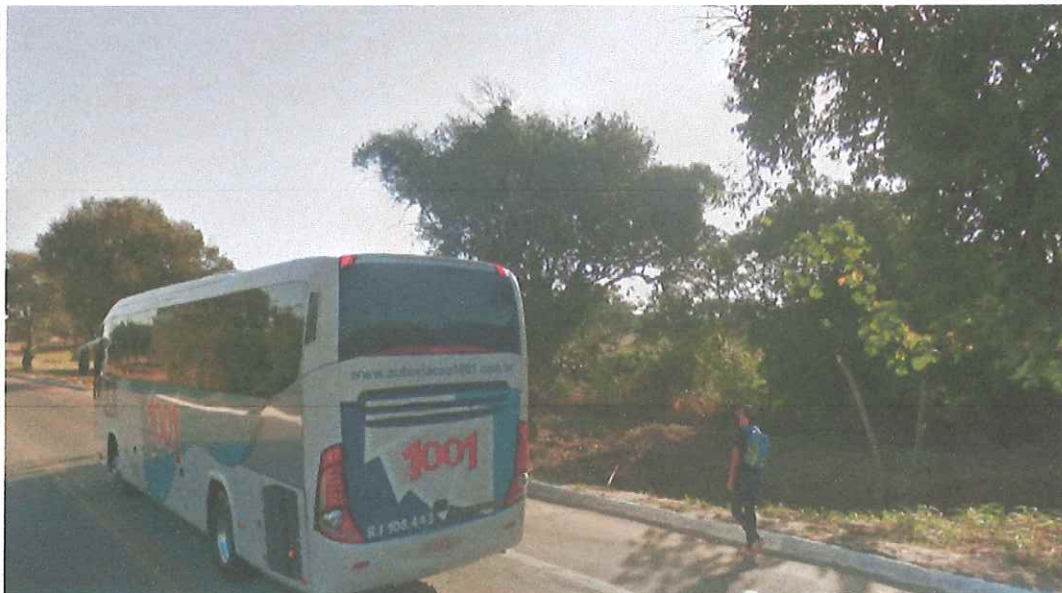
Travessia de pedestres

Travessia de pedestres.

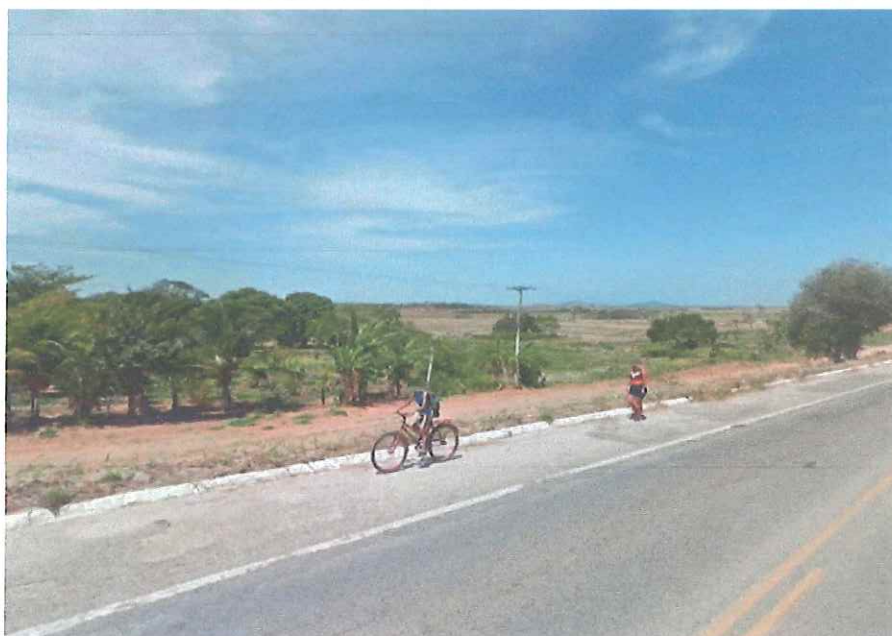
Trânsito de ciclistas

Trânsito de ciclistas.

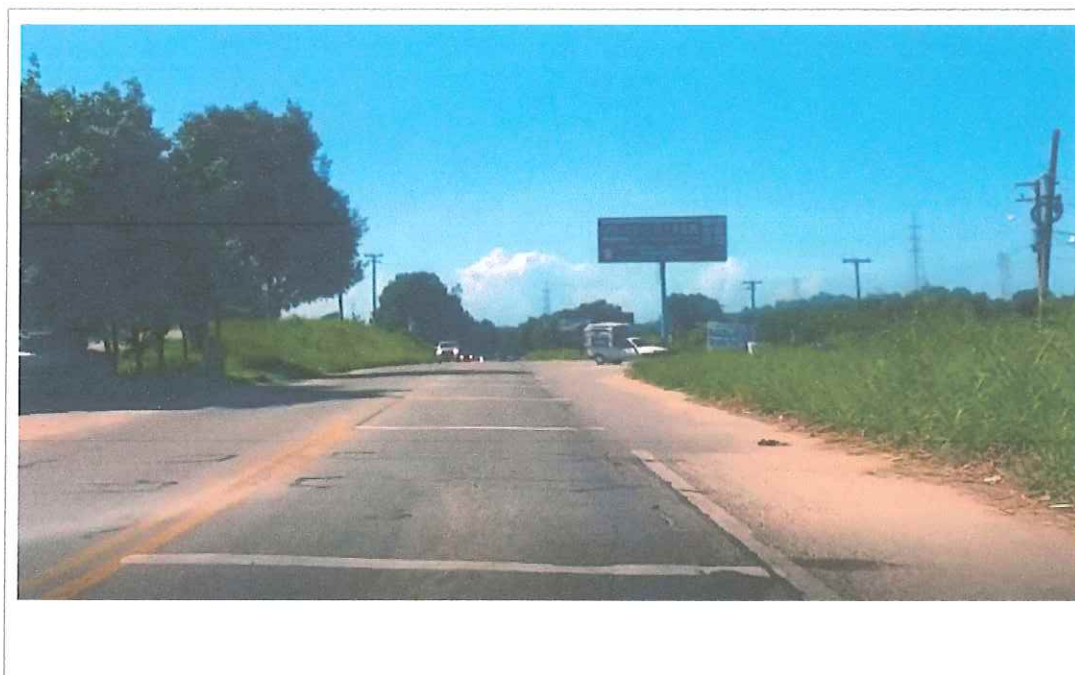
Entrada e saída de veículos

Entrada e saída de veículos.

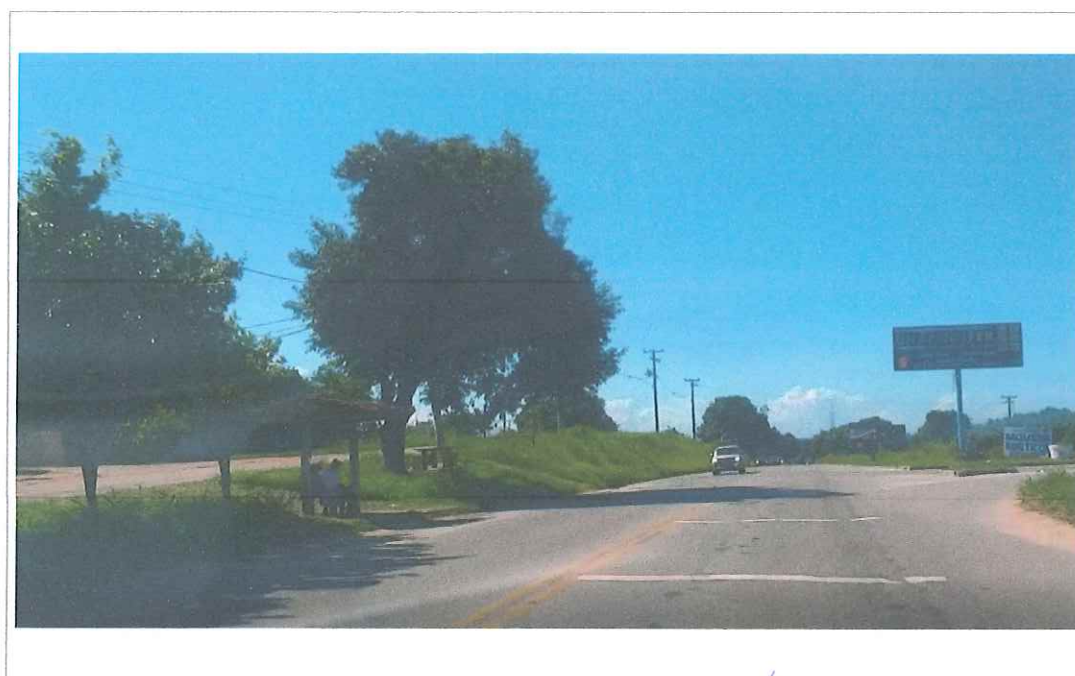
Ponto de ônibus

Ponto de ônibus.
