**FUNDAÇÃO DEPARTAMENTO DE ESTRADAS DE RODAGEM DO ESTADO DO
RIO DE JANEIRO**

**ESTUDOS TÉCNICOS REFERENTES À IMPLANTAÇÃO, REMANEJAMENTO OU
REALOCAÇÃO DE ELEMENTOS DE PONTOS DE FISCALIZAÇÃO ELETRÔNICA**

**RJ-106
km 13
MAIO/2019**

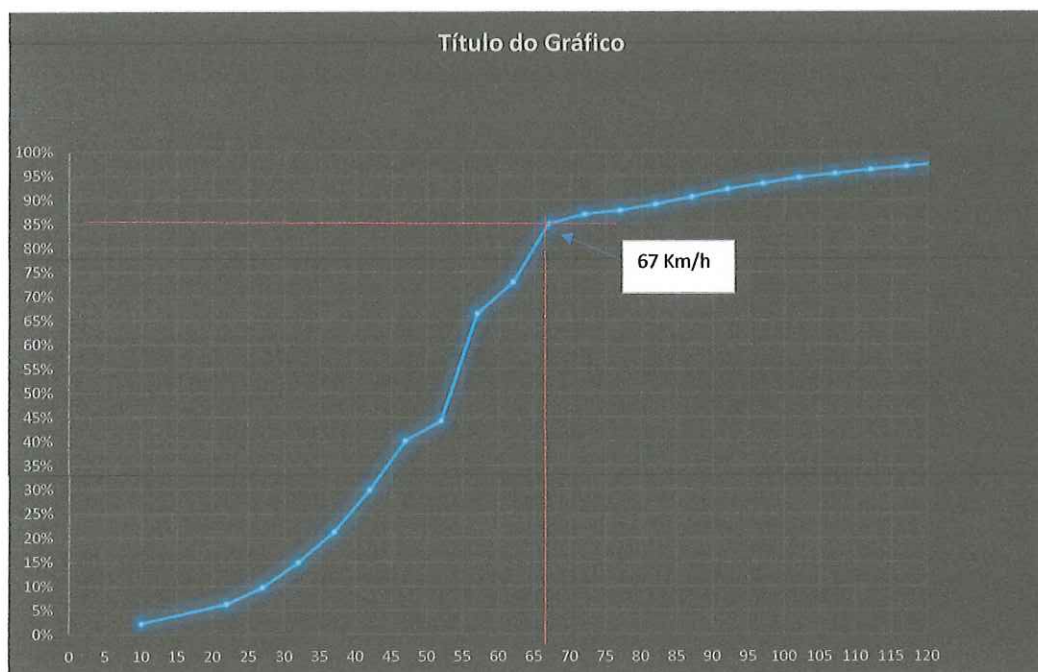
Cálculo do 85 Percentil - Sentido Macaé

Velocidade praticada (85 percentil): 67 km/h (Sentido Macaé)

Intervalo de Classe (km/h)	Ponto Médio de Classe (km/h)	Frequência Acumulada (%)
01-19	10	4,25%
20-29	25	11,05%
30-39	35	18,70%
40-49	45	27,88%
50-59	55	49,13%
60-69	65	72,89%
70-79	75	86,62%
80-89	85	90,31%
90-99	95	93,16%
100-109	105	95,26%
110-119	115	96,79%
120-129	125	98,02%
130-139	135	98,95%
>140	145	99,64%
TOTAL		100,00%

No gráfico de 85 percentil obteve-se uma velocidade de 67 km/h para o sentido Macaé.

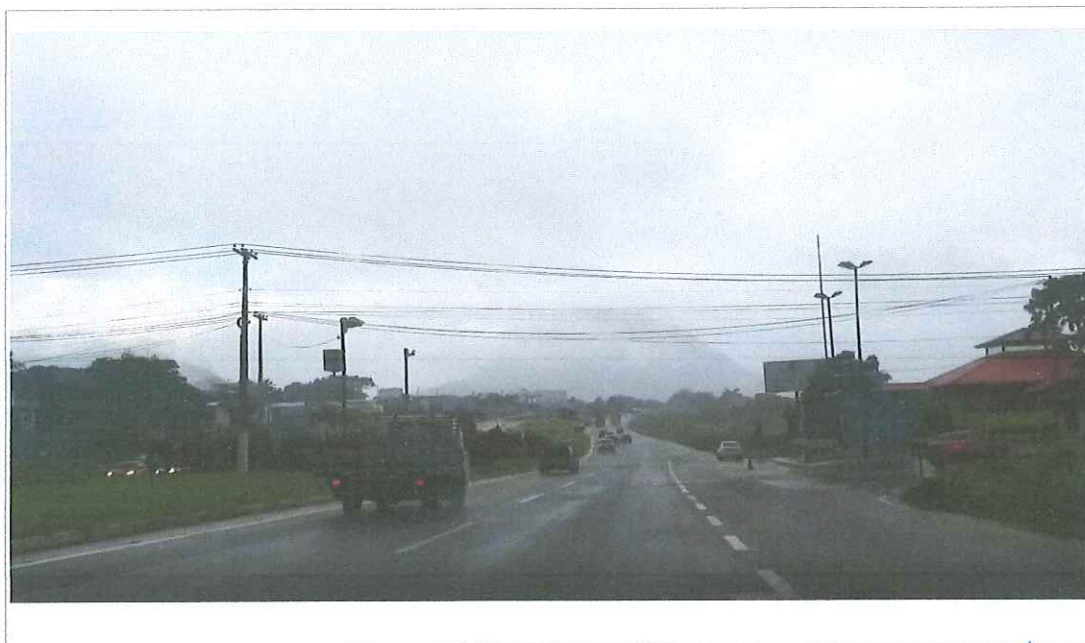
Entrada e saída de veículos

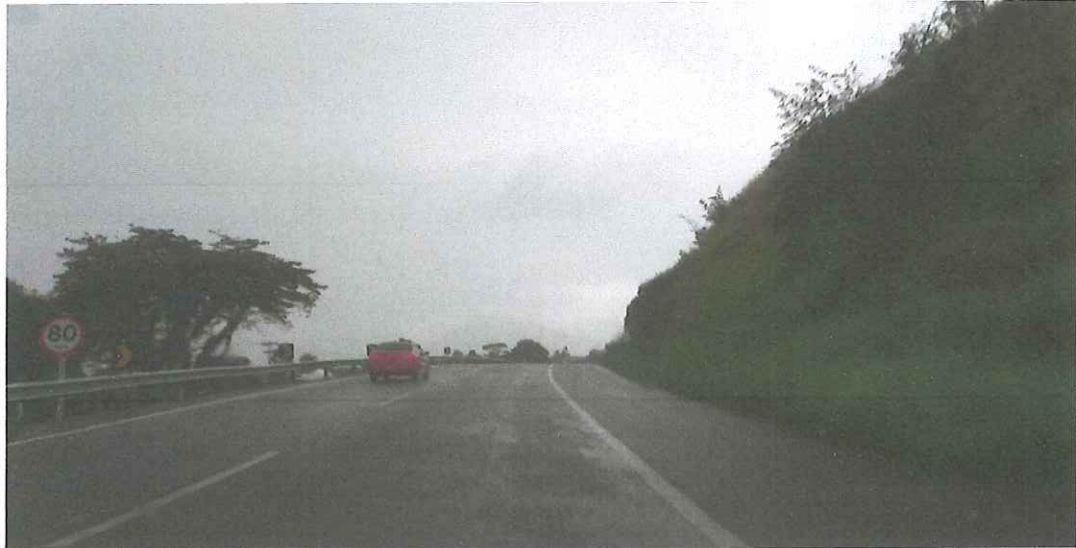
Curvas

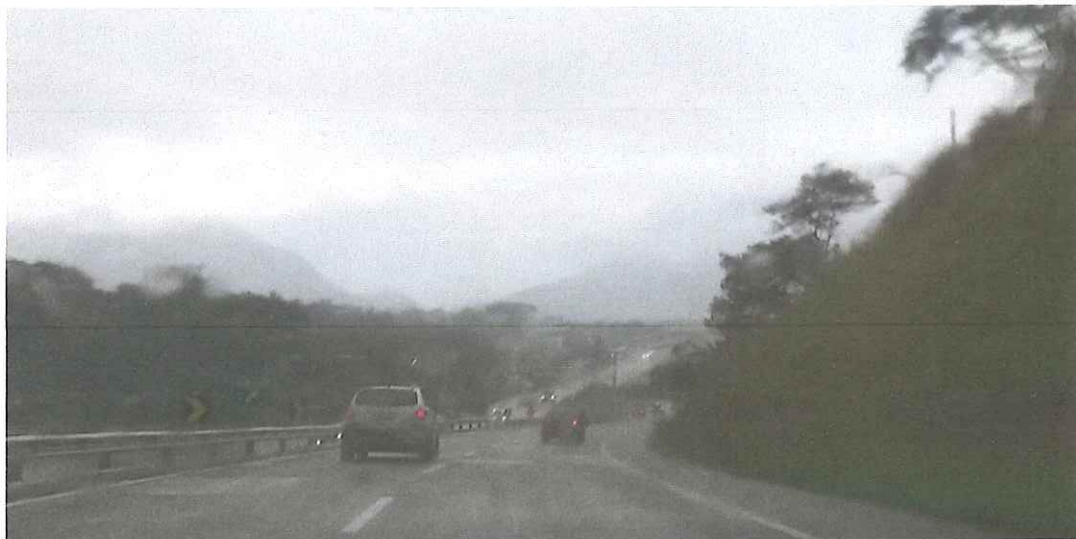
Declive
