**FUNDAÇÃO DEPARTAMENTO DE ESTRADAS DE RODAGEM DO ESTADO DO
RIO DE JANEIRO**

**ESTUDOS TÉCNICOS REFERENTES À IMPLANTAÇÃO, REMANEJAMENTO OU
REALOCAÇÃO DE ELEMENTOS DE PONTOS DE FISCALIZAÇÃO ELETRÔNICA**

**RJ-106
km 134
ABRIL/2019**

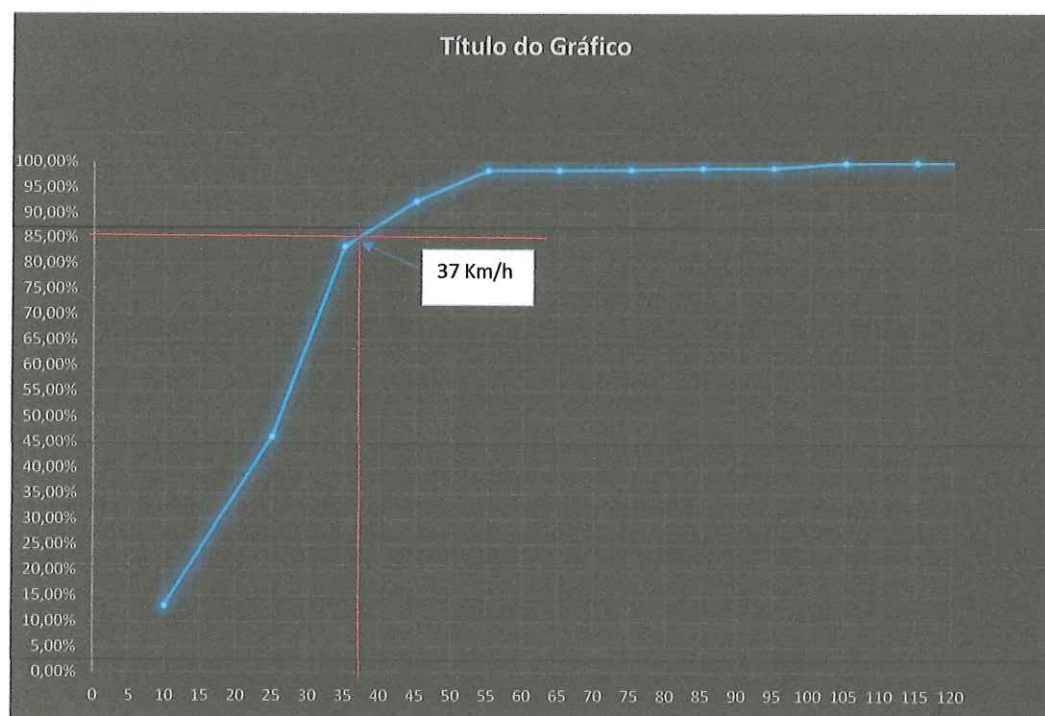
Cálculo do 85 Percentil - Sentido São Gonçalo/Macaé

Intervalo de Classe (km/h)	Ponto Médio de Classe (km/h)	Frequência Acumulada (%)
01-19	10	13,04%
20-29	25	46,16%
30-39	35	83,30%
40-49	45	92,32%
50-59	55	98,34%
60-69	65	98,38%
70-79	75	98,47%
80-89	85	98,76%
90-99	95	98,82%
100-109	105	99,82%
110-119	115	99,91%
120-129	125	100,00%
130-139	135	100,00%
>140	145	100,00%
TOTAL		100,00%

Velocidade praticada (85 percentil): 35 km/h (Sentido São Gonçalo)

No gráfico de 85 percentil obteve-se uma velocidade de 37 km/h para Macaé e 35 km/h para São Gonçalo.

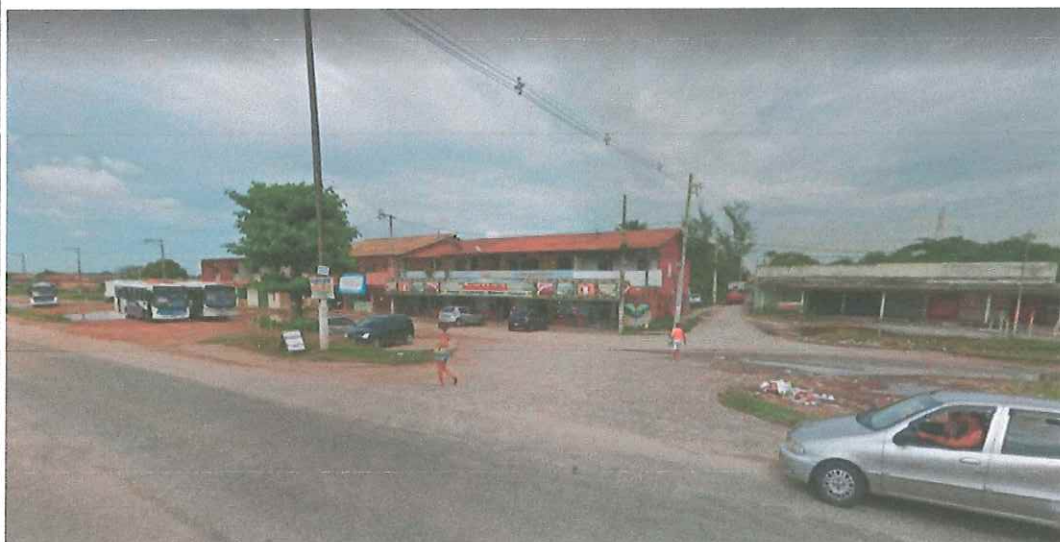
Travessia de pedestres

Travessia de pedestres.
Trânsito de ciclistas.
Ponto de ônibus.
Entrada e saída de veículos.
Comércio.

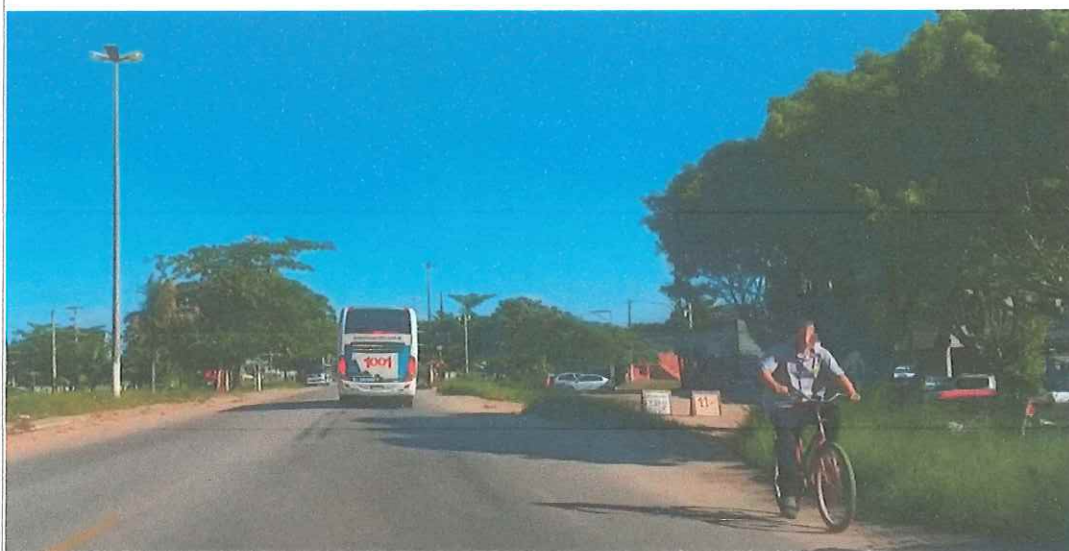
Trânsito de ciclistas
