**FUNDAÇÃO DEPARTAMENTO DE ESTRADAS DE RODAGEM DO ESTADO DO
RIO DE JANEIRO**

**ESTUDOS TÉCNICOS REFERENTES À IMPLANTAÇÃO, REMANEJAMENTO OU
REALOCAÇÃO DE ELEMENTOS DE PONTOS DE FISCALIZAÇÃO ELETRÔNICA**

**RJ-106
km 14
MAIO/2019**

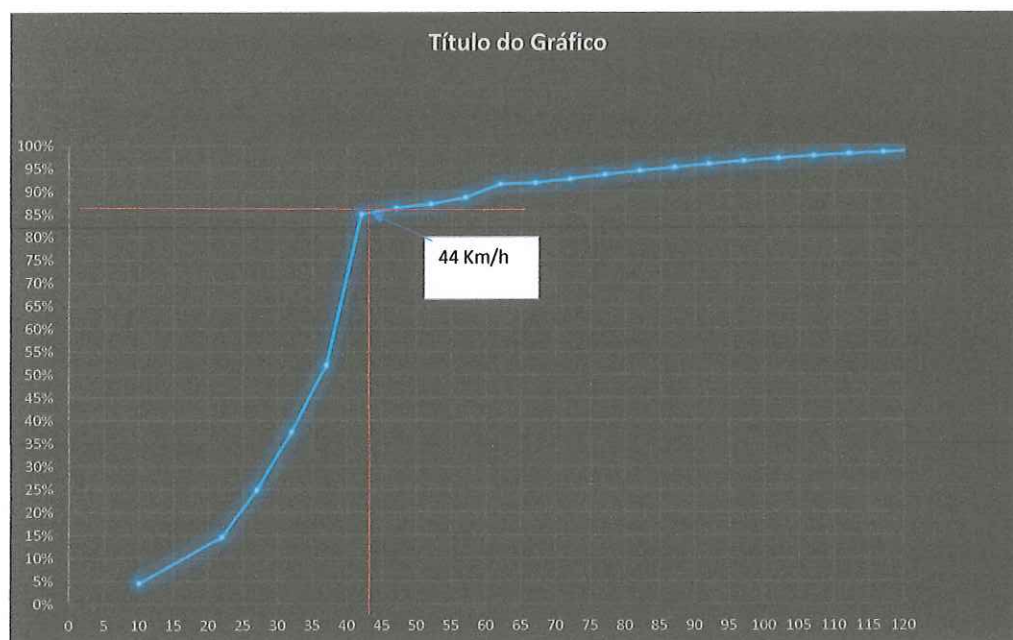
Cálculo do 85 Percentil - Sentido Macaé/São Gonçalo

Intervalo de Classe (km/h)	Ponto Médio de Classe (km/h)	Frequência Acumulada (%)
01-19	10	8,50%
20-29	25	28,90%
30-39	35	46,24%
40-49	45	68,68%
50-59	55	88,15%
60-69	65	91,29%
70-79	75	93,42%
80-89	85	95,05%
90-99	95	96,45%
100-109	105	97,59%
110-119	115	98,43%
120-129	125	99,07%
130-139	135	99,57%
>140	145	99,91%
TOTAL		100,00%

Velocidade praticada (85 percentil): 44 km/h (Sentido São Gonçalo)

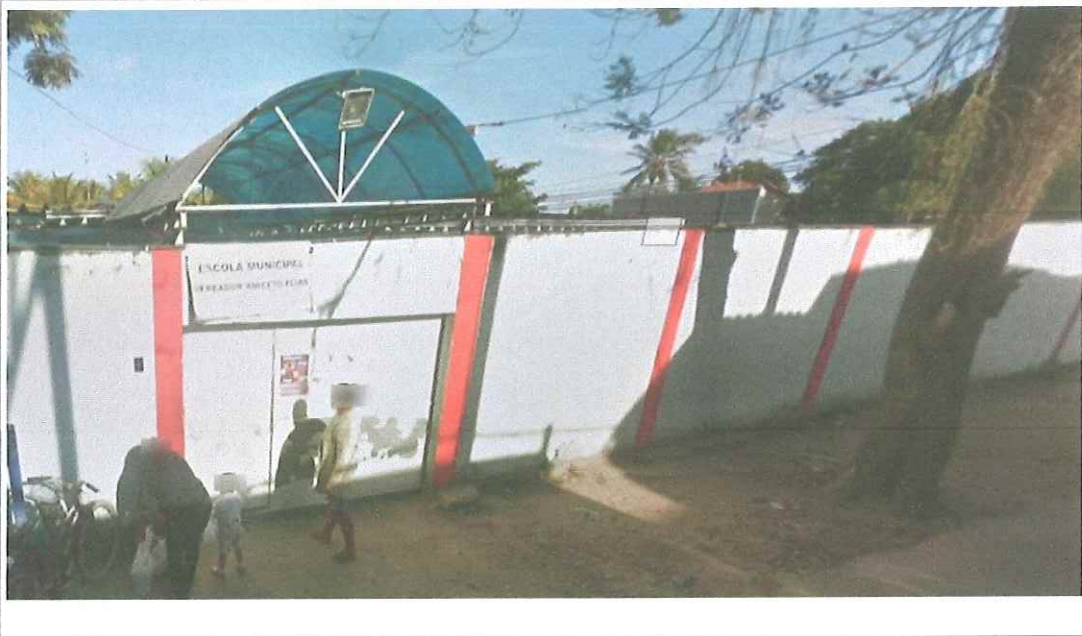
Área escolar

Área escolar.

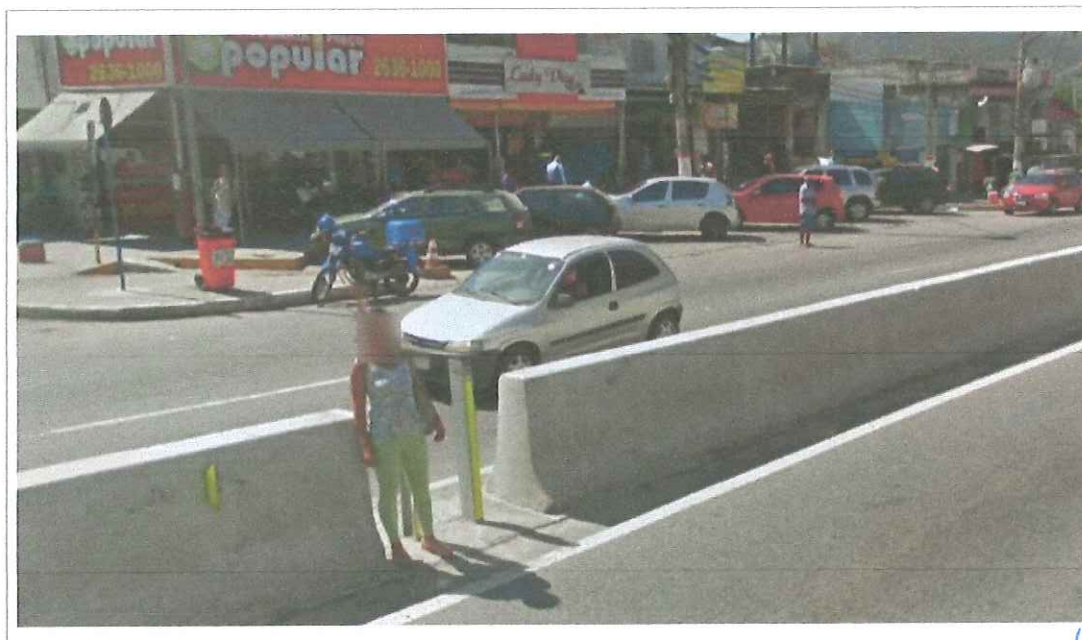
Travessia de pedestres

Travessia de pedestres.

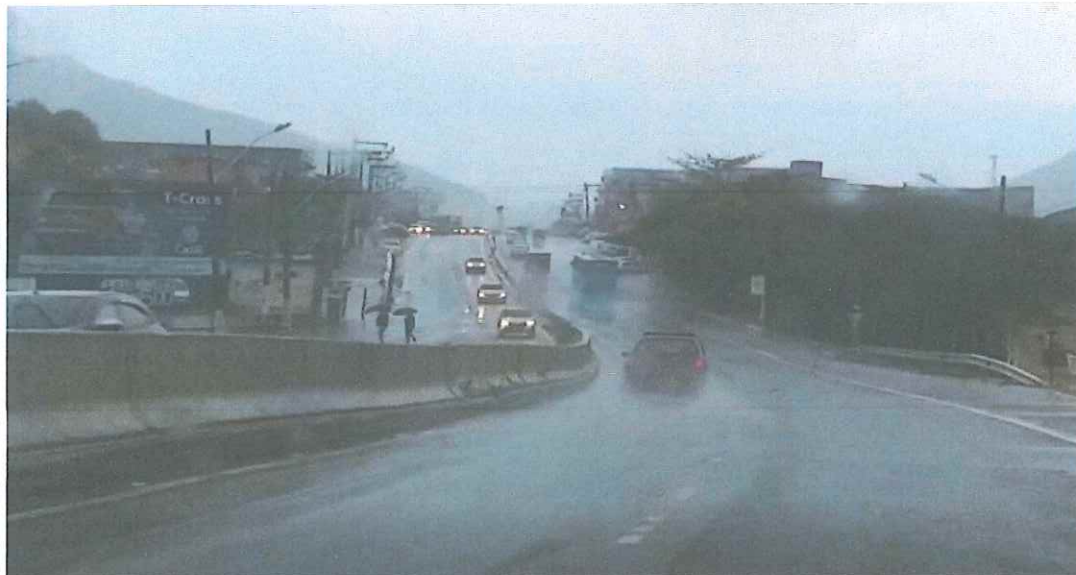
Curva perigosa

Curva perigosa.

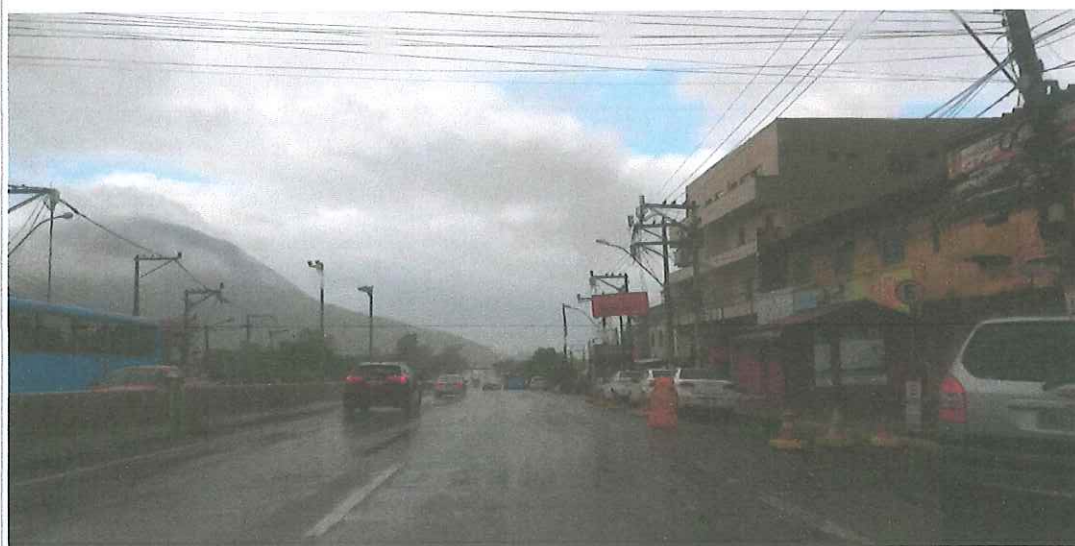
Ponto de ônibus

Ponto de ônibus.
