**FUNDAÇÃO DEPARTAMENTO DE ESTRADAS DE RODAGEM DO ESTADO DO RIO
DE JANEIRO**

**ESTUDOS TÉCNICOS REFERENTES À IMPLANTAÇÃO, REMANEJAMENTO OU
REALOCAÇÃO DE ELEMENTOS DE PONTOS DE FISCALIZAÇÃO ELETRÔNICA**

**RJ-106
km 145
MAIO/2019**

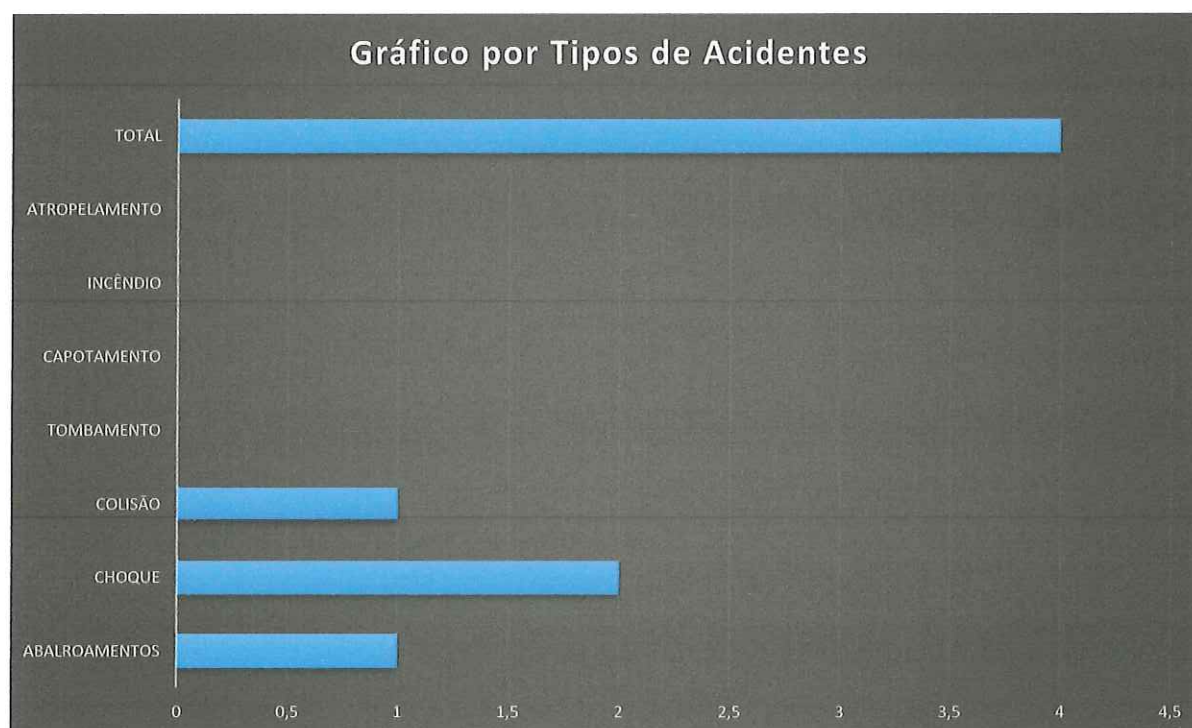
6- N. DE ACIDENTES NO LOCAL (para esta definição, considerar-se-á um trecho máximo de quinhentos metros antes e quinhentos metros depois do local).

TIPOS DE ACIDENTES							
ABALROAMENTOS	CHOQUE	COLISÃO	TOMBAMENTO	CAPOTAMENTO	INCÊNDIO	ATROPELAMENTO	TOTAL
1	2	1	0	0	0	0	4

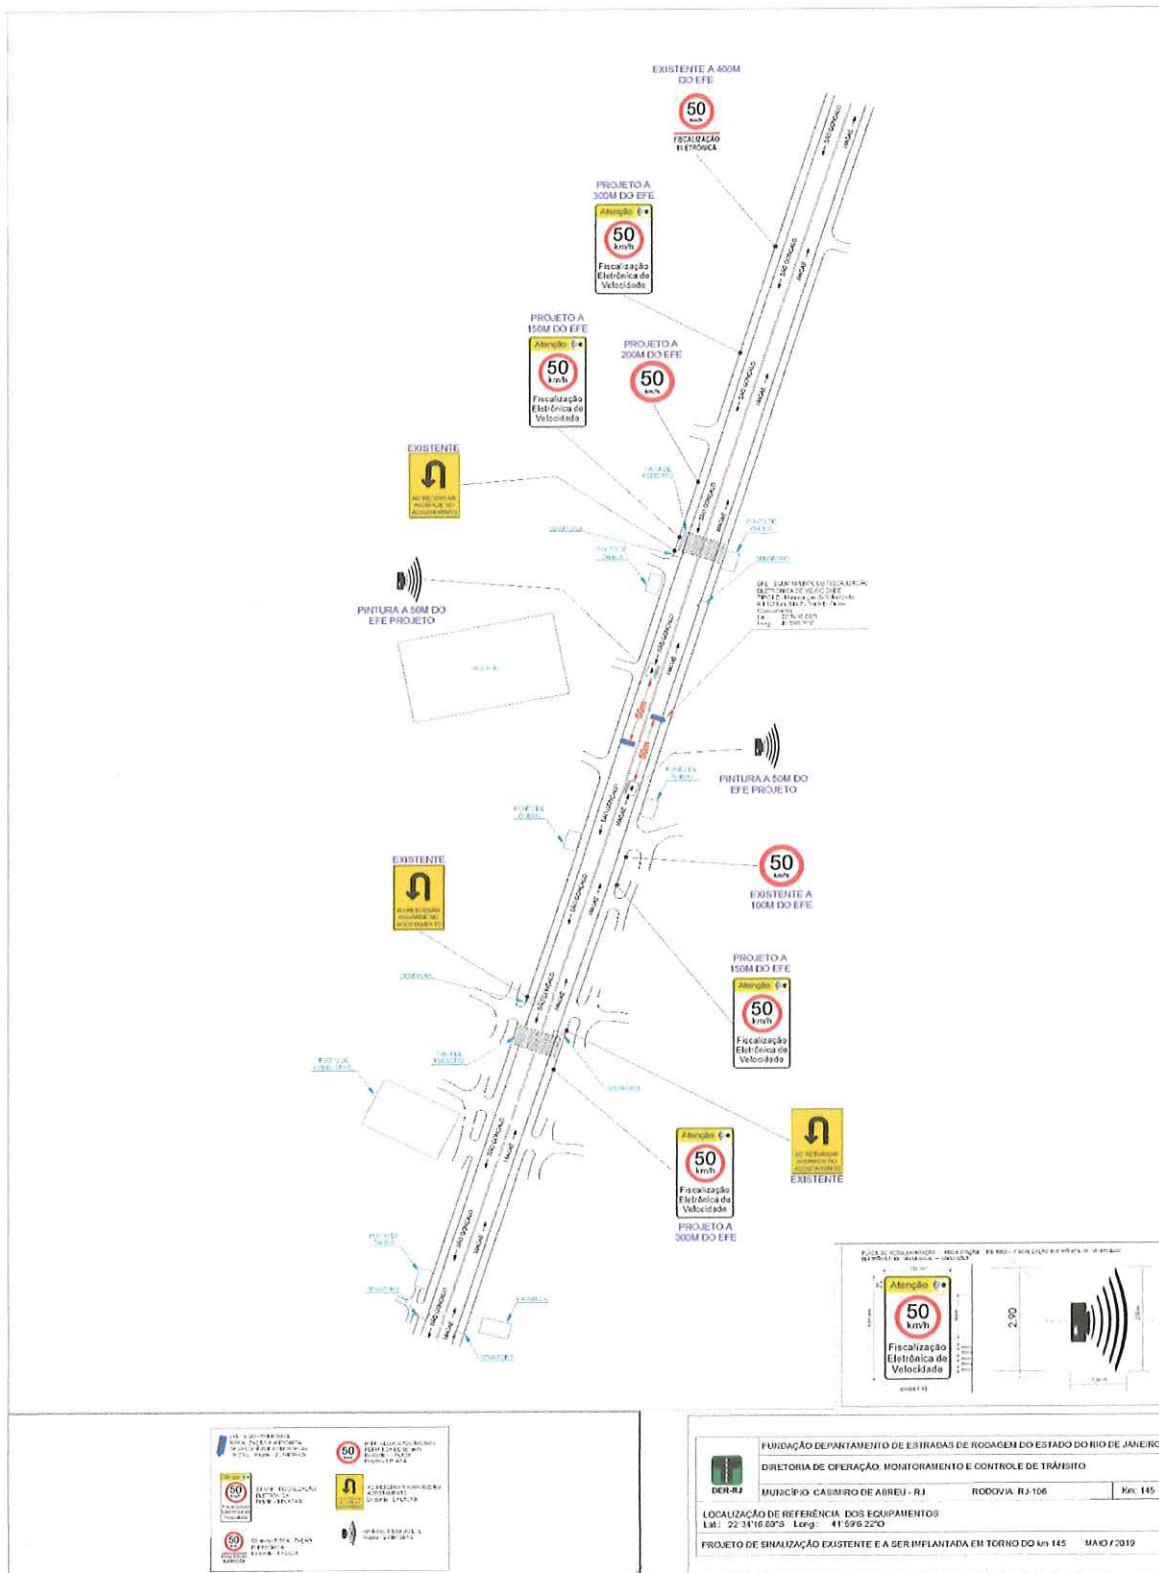
PROJETO DE SINALIZAÇÃO

8- PROJETO OU CROQUI DO LOCAL - Segue croqui com projeto de sinalização a ser implantado no local.

O projeto no trecho estudado, da rodovia RJ-106 no km 145 consiste na inclusão de placa(s) para sinalizar e alertar os condutores de veículos quanto aos riscos do local e a necessidade de controle da velocidade.

No sentido São Gonçalo / Macaé acrescentar nessa ordem:

-(1) Uma placa(s) de "50 km/h - Fiscalização Eletrônica de Velocidade " no canteiro lateral a 300 metros do Equipamento Controlador de Velocidade.

-(1) Uma placa(s) de "50 km/h - Fiscalização Eletrônica de Velocidade " no canteiro lateral a 150 metros do Equipamento Controlador de Velocidade.

-(1) Uma placa(s) R19 de 50 km/h "VELOCIDADE MÁXIMA PERMITIDA" no canteiro lateral a 100 metros do Equipamento Controlador de Velocidade.

-(1) Uma pintura de fiscalização eletrônica de velocidade no asfalto a 50 metros do Equipamento Controlador de Velocidade.

No sentido Macaé / São Gonçalo acrescentar nessa ordem:

-(1) Uma placa(s) R19 de 50 km/h "VELOCIDADE MÁXIMA PERMITIDA" no canteiro lateral a 200 metros do Equipamento Controlador de Velocidade.

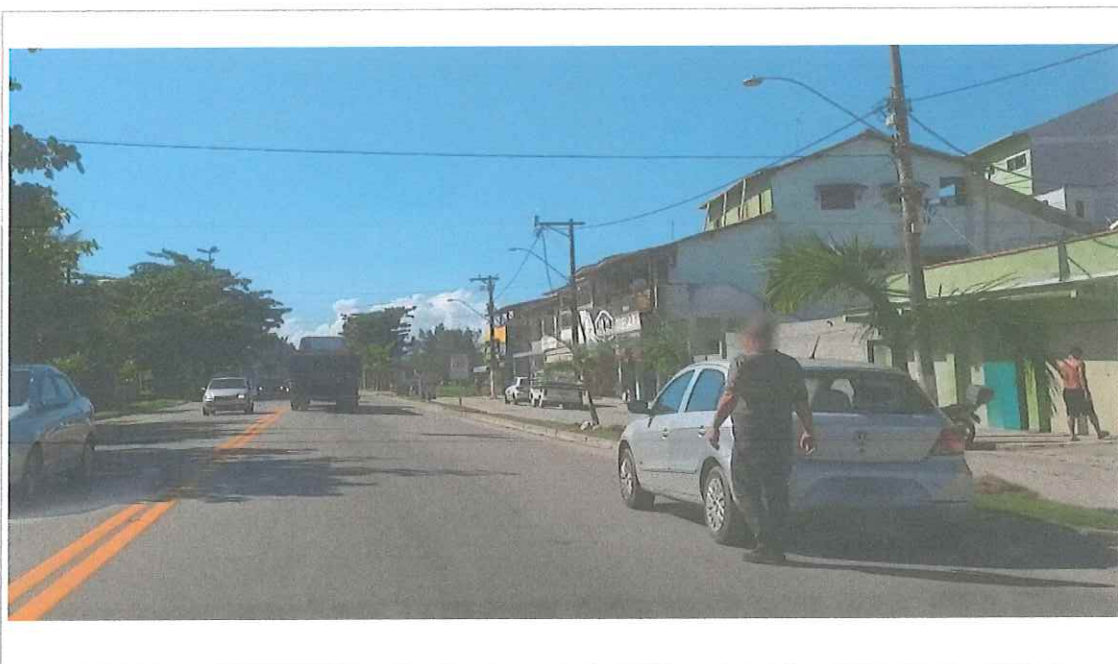
Travessia de pedestres

Travessia de pedestres.

Existem no trecho fatores de risco como: travessia de pedestres, trânsito de ciclistas, hospital e ponto de ônibus.

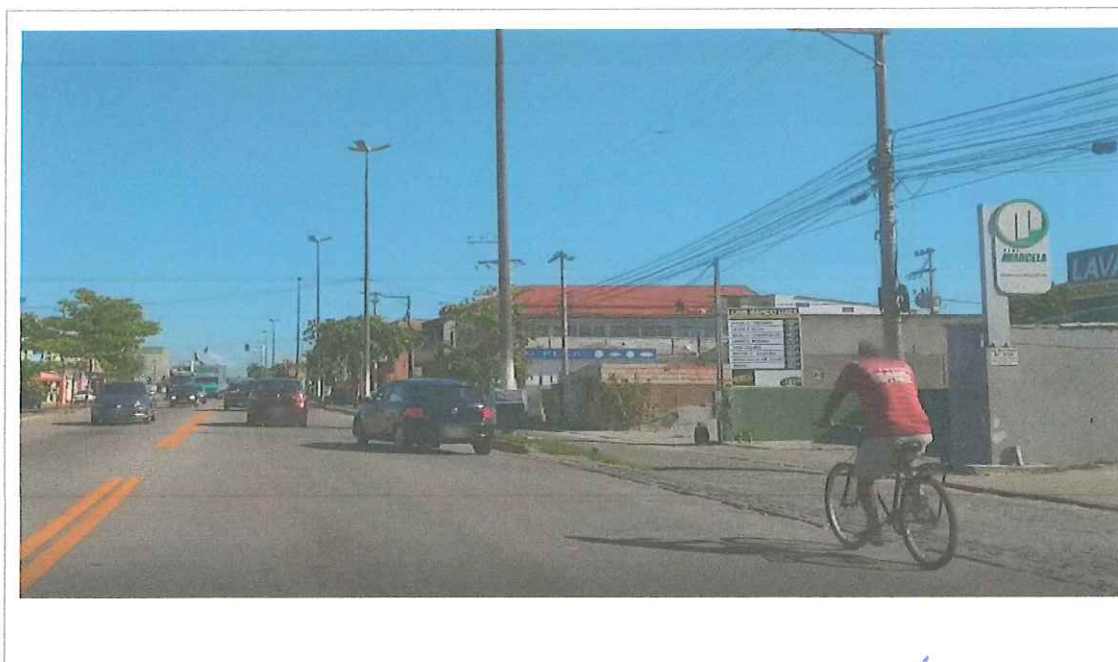
Trânsito de ciclistas

Trânsito de ciclistas.

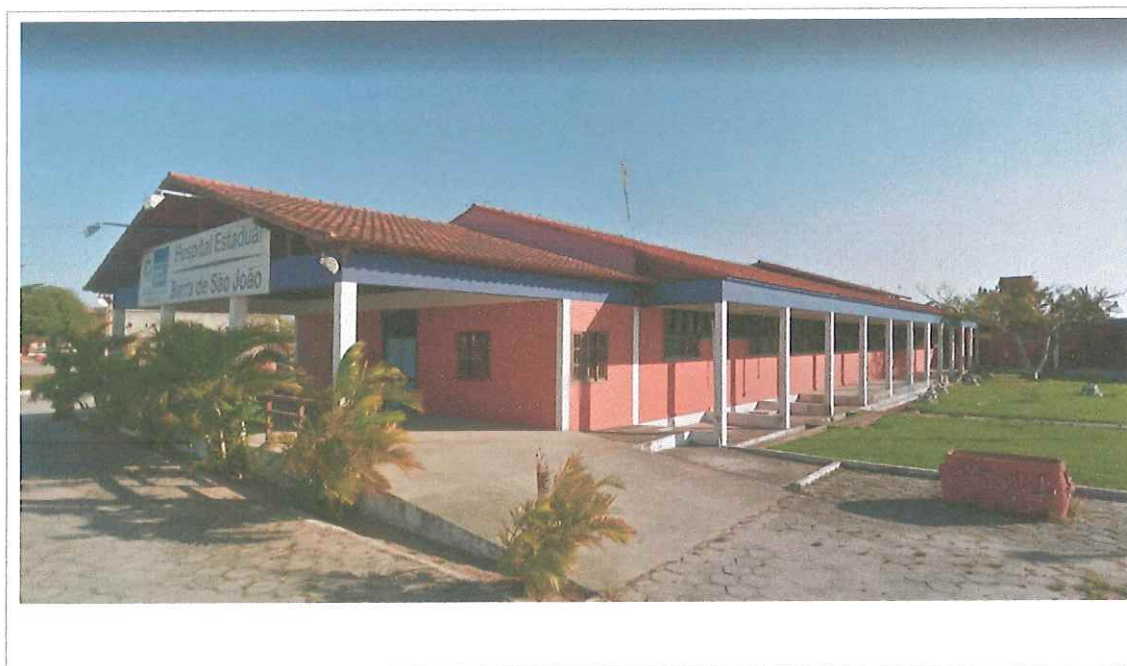
Hospital

Hospital.

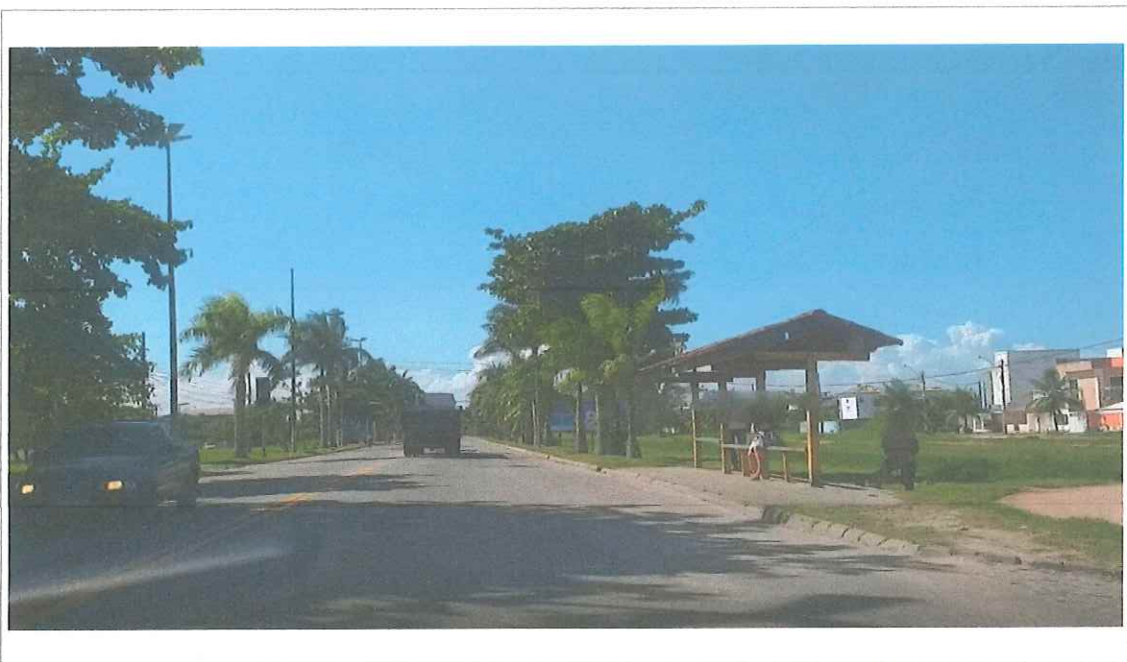
Ponto de ônibus

Ponto de ônibus.
