**FUNDAÇÃO DEPARTAMENTO DE ESTRADAS DE RODAGEM DO ESTADO DO
RIO DE JANEIRO**

**ESTUDOS TÉCNICOS REFERENTES À IMPLANTAÇÃO, REMANEJAMENTO OU
REALOCAÇÃO DE ELEMENTOS DE PONTOS DE FISCALIZAÇÃO ELETRÔNICA**

RJ-106

Km 17

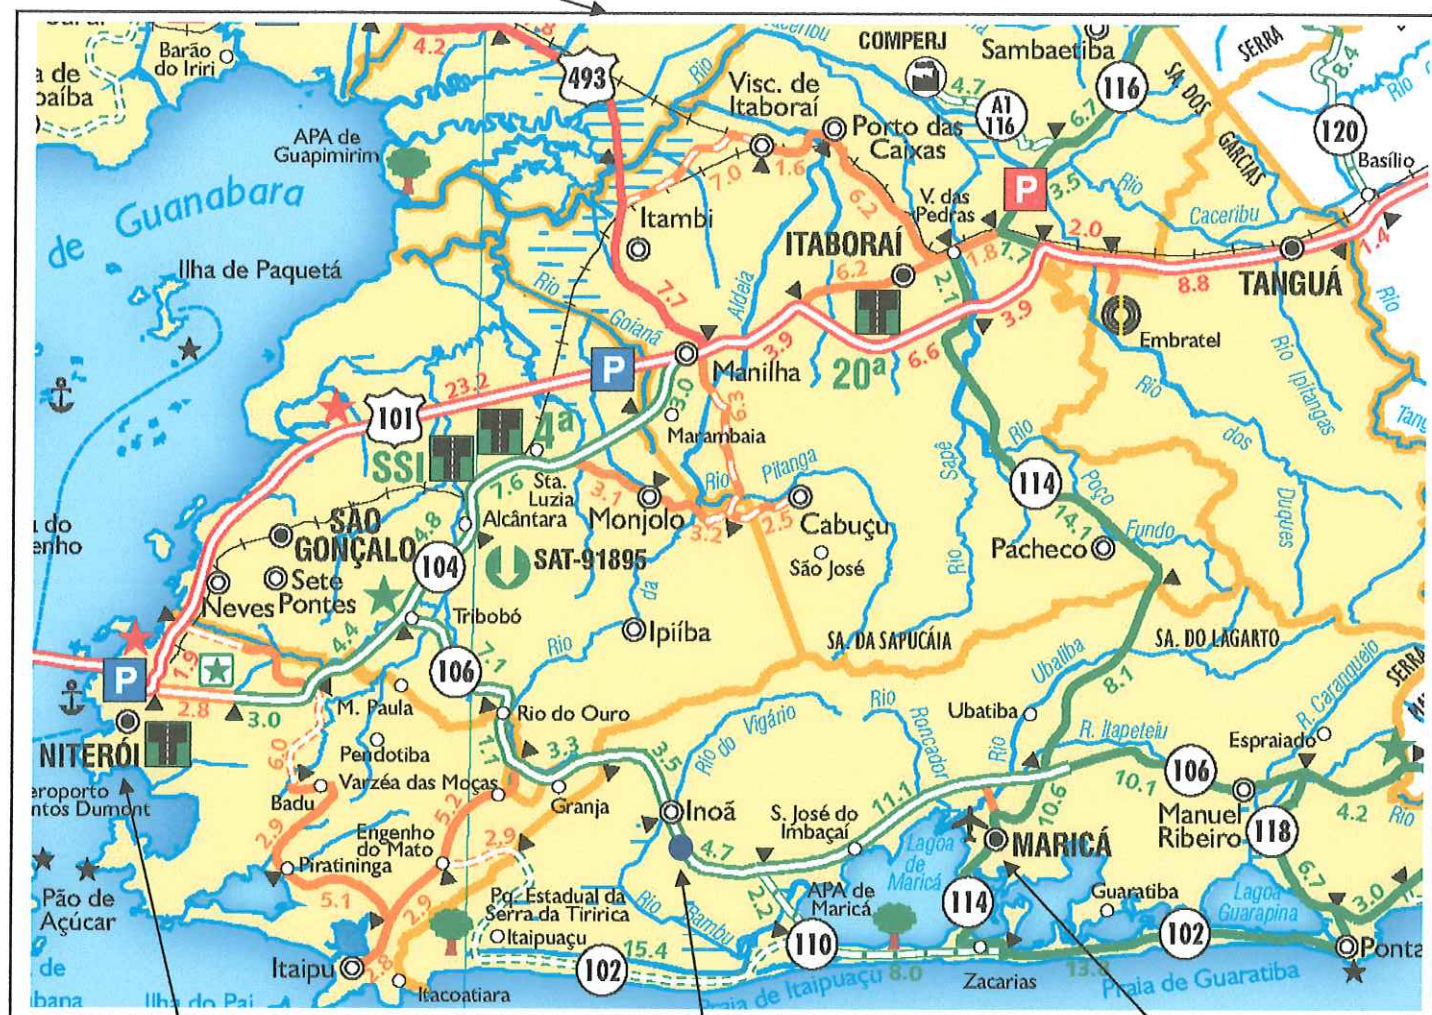
MAPA DE LOCALIZAÇÃO DA ÁREA PESQUISADA NA RODOVIA RJ-106 – KM 17

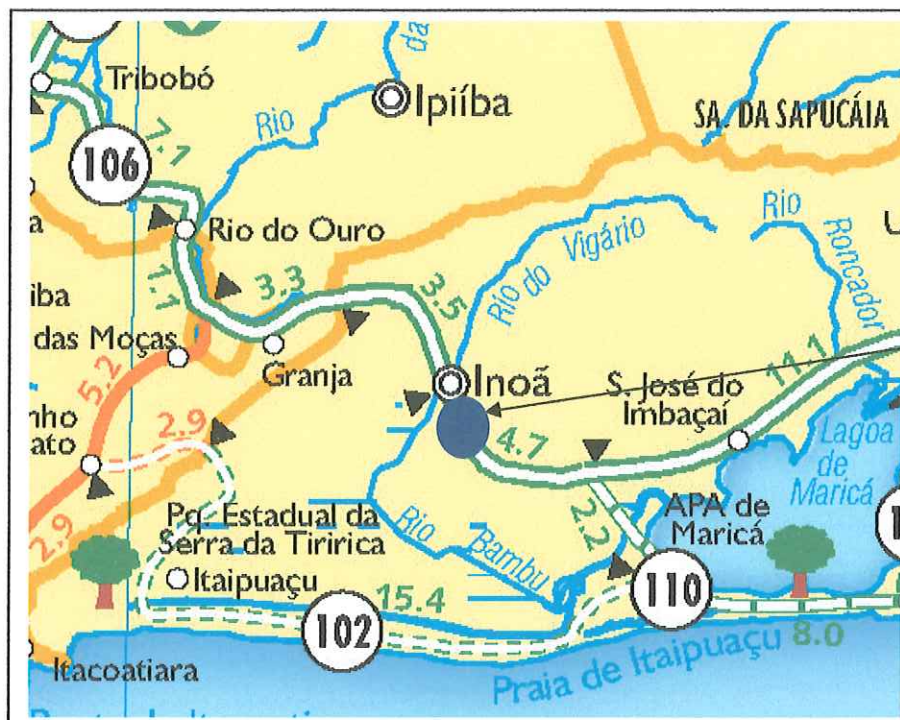
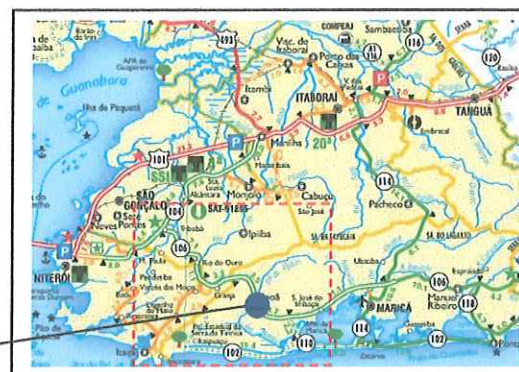
Posto de Localização no Km 17

Sentido São Gonçalo		
Coordenadas	Latitude	22°55'59.07"S
	Longitude	42°55'11.72"O

Sentido Macaé		
Coordenadas	Latitude	22°55'54.77"S
	Longitude	42°55'21.76"O

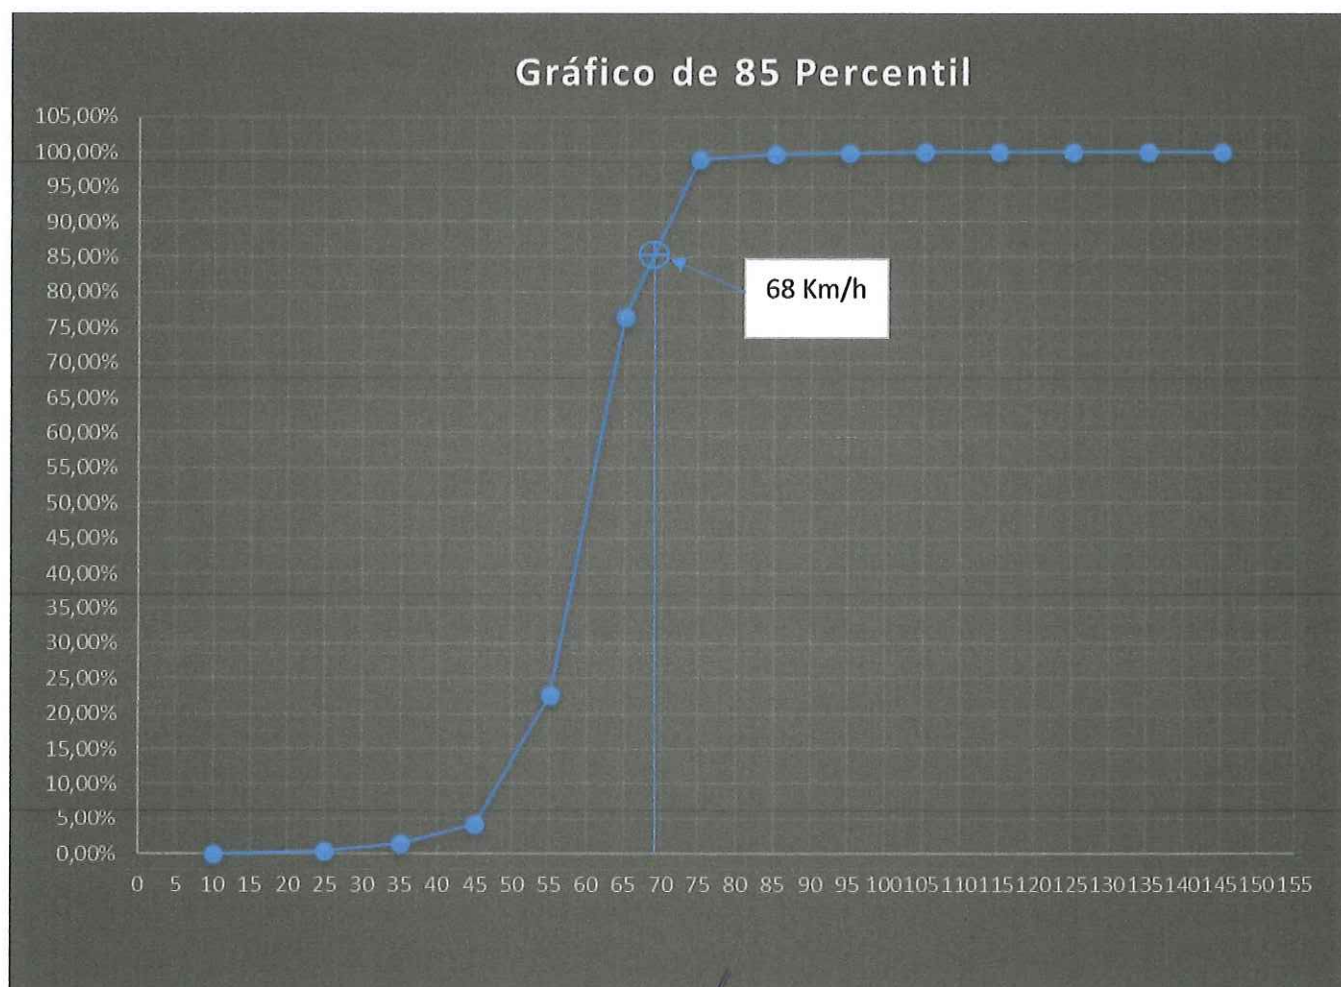
Gráfico 85 Percentil (Sentido São Gonçalo):

Cálculo do 85 Percentil (Sentido São Gonçalo):

Intervalo de Classe (km/h)	Ponto Médio de Classe (km/h)	Frequência Acumulada (%)
01-19	10	0,01%
20-29	25	0,31%
30-39	35	1,53%
40-49	45	4,15%
50-59	55	57,96%
60-69	65	80,28%
70-79	75	98,87%
80-89	85	99,74%
90-99	95	99,93%
100-109	105	99,98%
110-119	115	99,99%
120-129	125	100,00%
130-139	135	100,00%
>=140	145	100,00%
TOTAL		100,00%

No gráfico de 85 percentil obteve-se uma velocidade de 68 km/h para São Gonçalo e 63 km/h para Macaé.

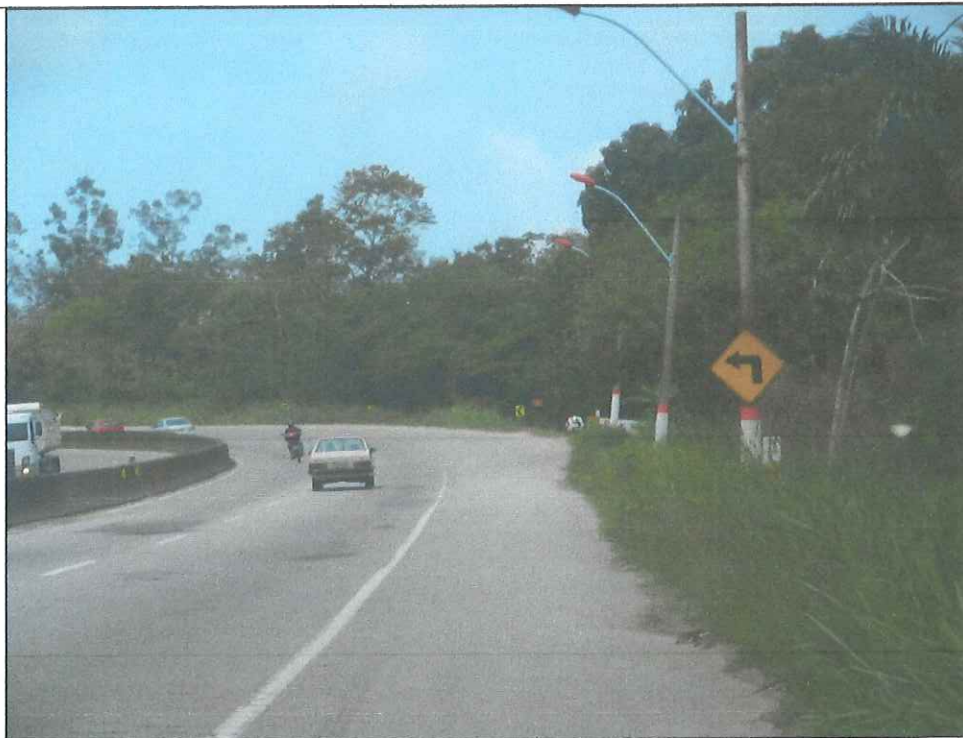
TRECHO EM DECLIVE E CURVO
RODOVIA RJ-106 – KM 17 – SENTIDO SÃO GONÇALO / MACAÉ

- Trecho em aclive e curva sentido Macaé - São Gonçalo;
- Trecho em declive e curva sentido São Gonçalo - Macaé;
- Tráfego de ciclistas;
- Entrada e saída de veículos no entroncamento com a Estrada dos Cajueiros, sentido São Gonçalo - Macaé;
- Presença de escolinha de futebol;
- Presença de restaurante e posto de combustíveis

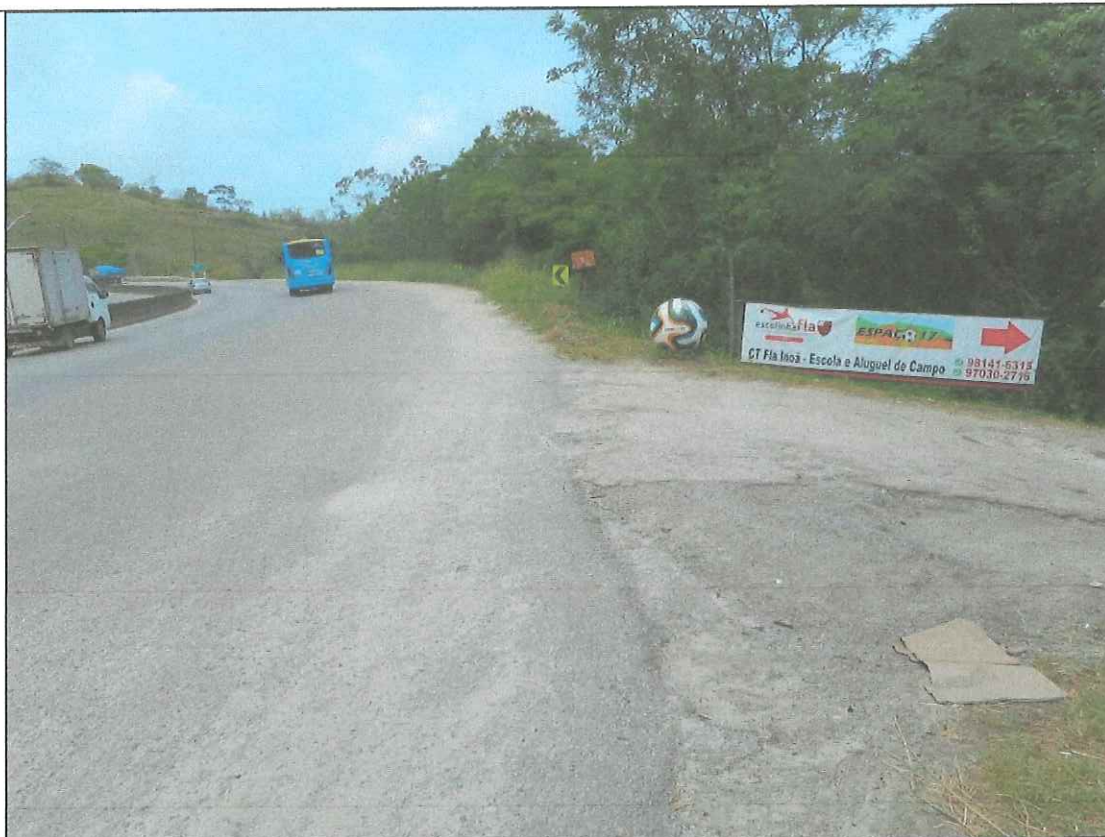
TRECHO EM DECLIVE E CURVO, PRESENÇA DE ENTRONCAMENTO COM DESTINO À ESCOLINHA DE FUTEBOL
RODOVIA RJ-106 – KM 17 – SENTIDO MACAÉ / SÃO GONÇALO

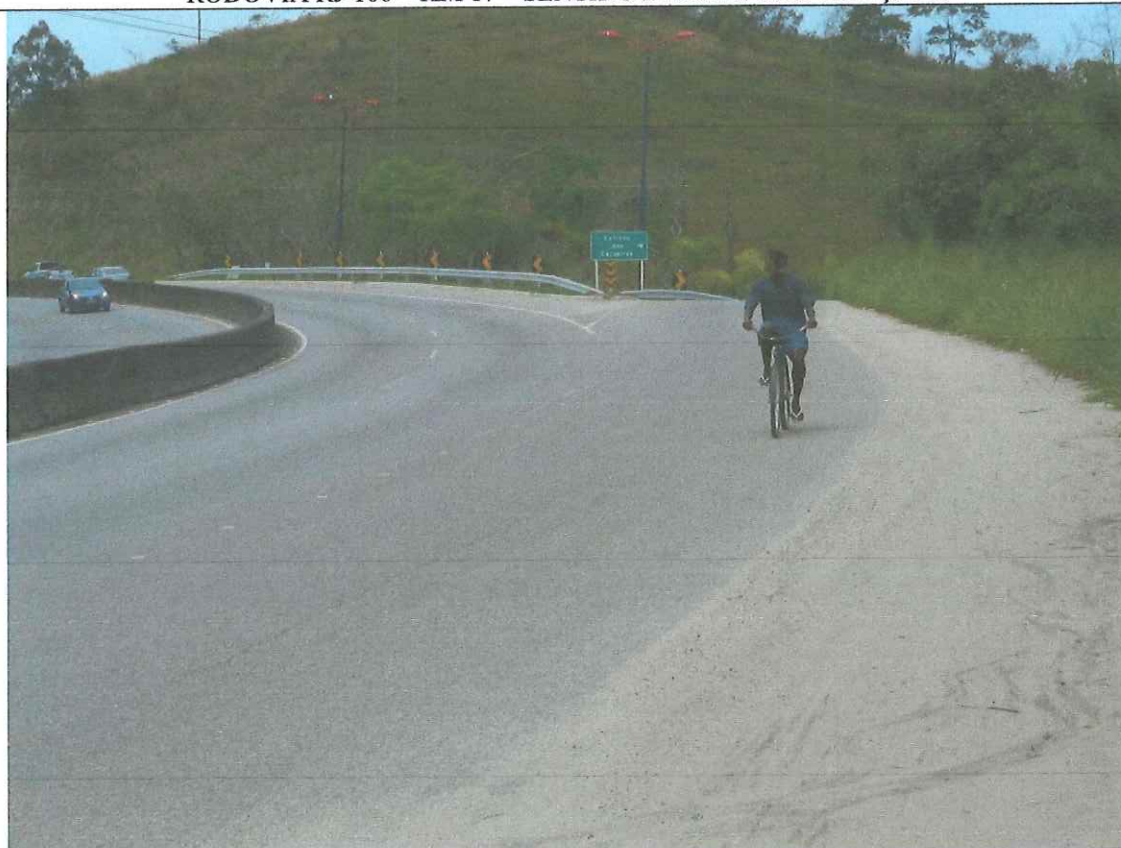
TRÁFEGO DE CICLISTA
RODOVIA RJ-106 – KM 17 – SENTIDO MACAÉ / SÃO GONÇALO

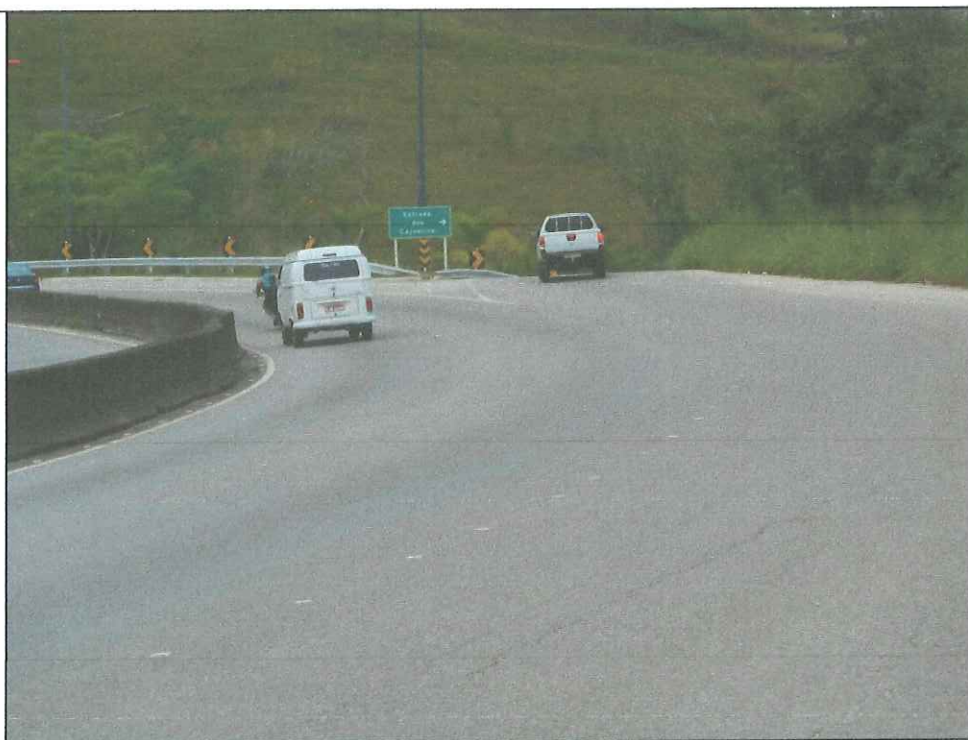
TRECHO EM DECLIVE E CURVO, PRESENÇA DE ENTRONCAMENTO COM A ESTRADA DOS CAJUEIROS
RODOVIA RJ-106 – KM 17 – SENTIDO SÃO GONÇALO / MACAÉ

No trecho, sentido São Gonçalo / Macaé, existe a Estrada dos Cajueiros, que é um acesso transversal à via onde seu destino é a localidade de Itaipuaçu.

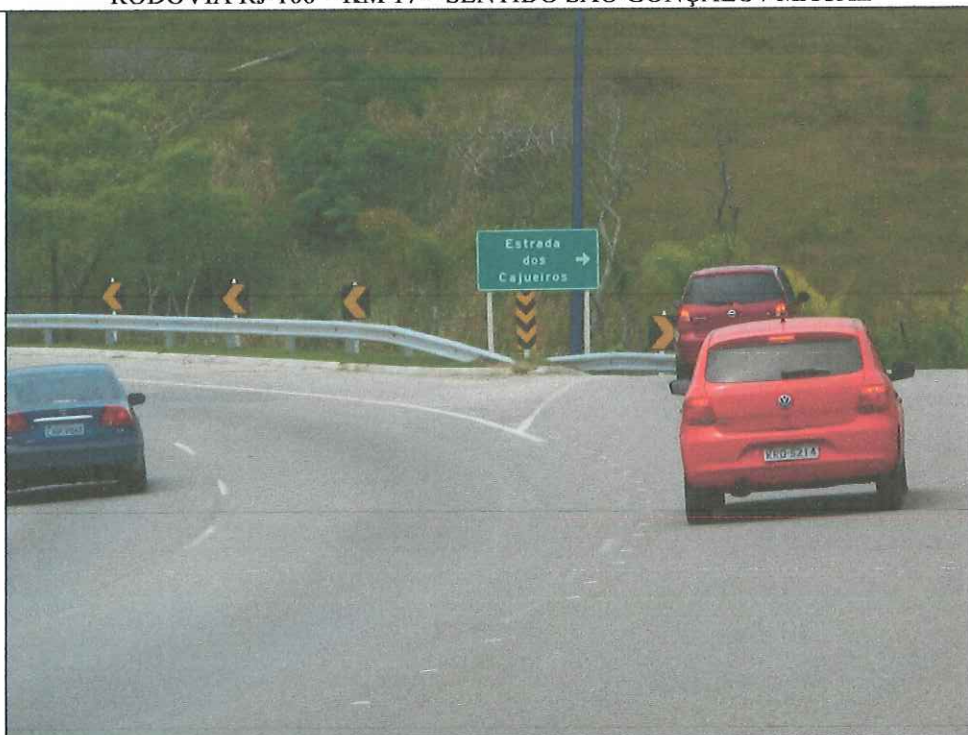
TRECHO EM DECLIVE E CURVO, PRESENÇA DE ENTRONCAMENTO COM A ESTRADA DOS CAJUEIROS
RODOVIA RJ-106 – KM 17 – SENTIDO SÃO GONÇALO / MACAÉ

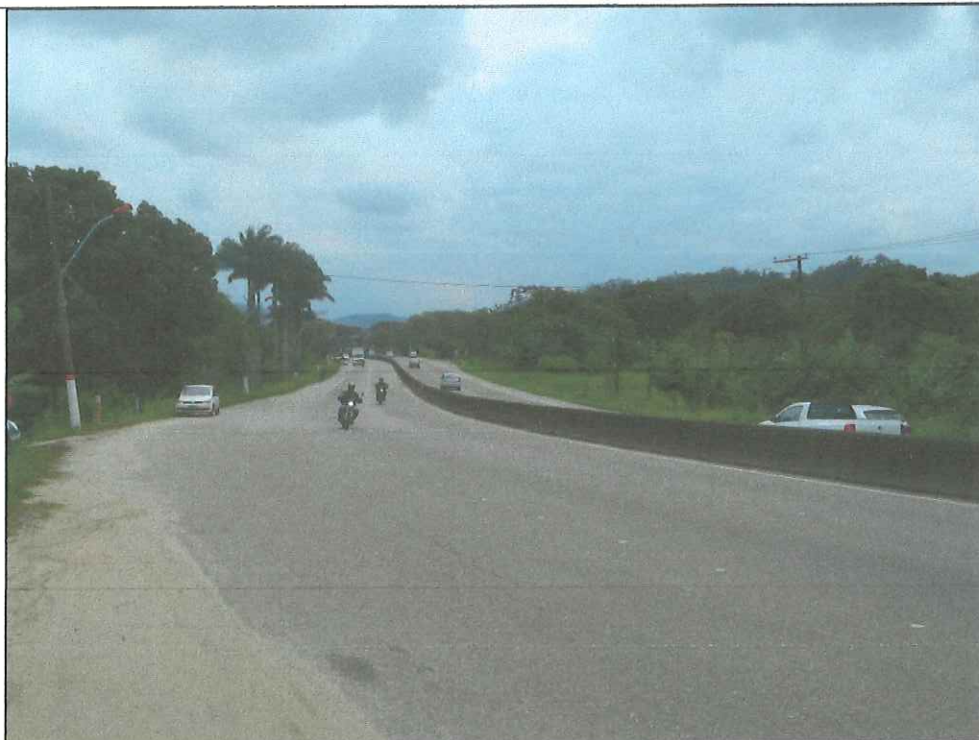
TRECHO EM ACLIVE E CURVA
RODOVIA RJ-106 – KM 17 – SENTIDO SÃO GONÇALO

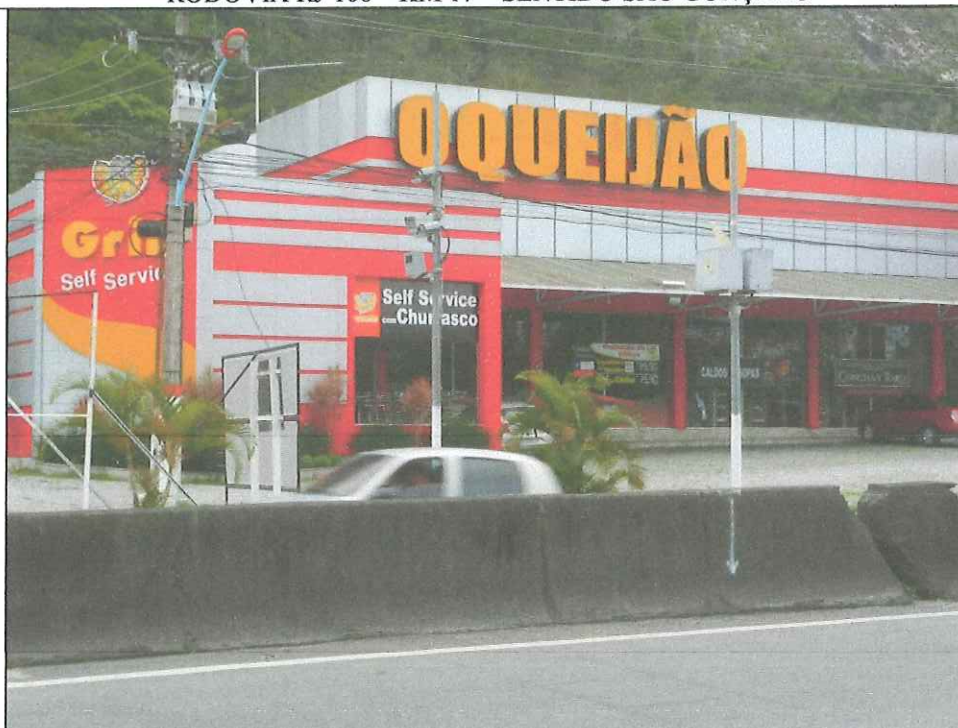
PRESENÇA DE COMÉRCIO
RODOVIA RJ-106 – KM 17 – SENTIDO SÃO GONÇALO

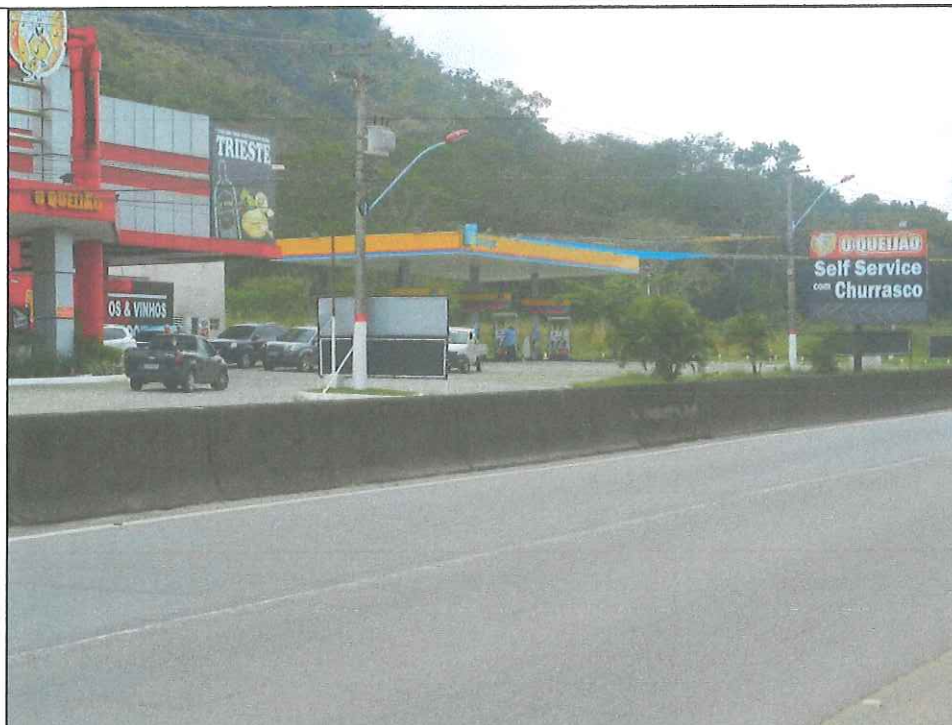
PRESENÇA DE POSTO DE GASOLINA
RODOVIA RJ-106 – KM 17 – SENTIDO MACAÉ

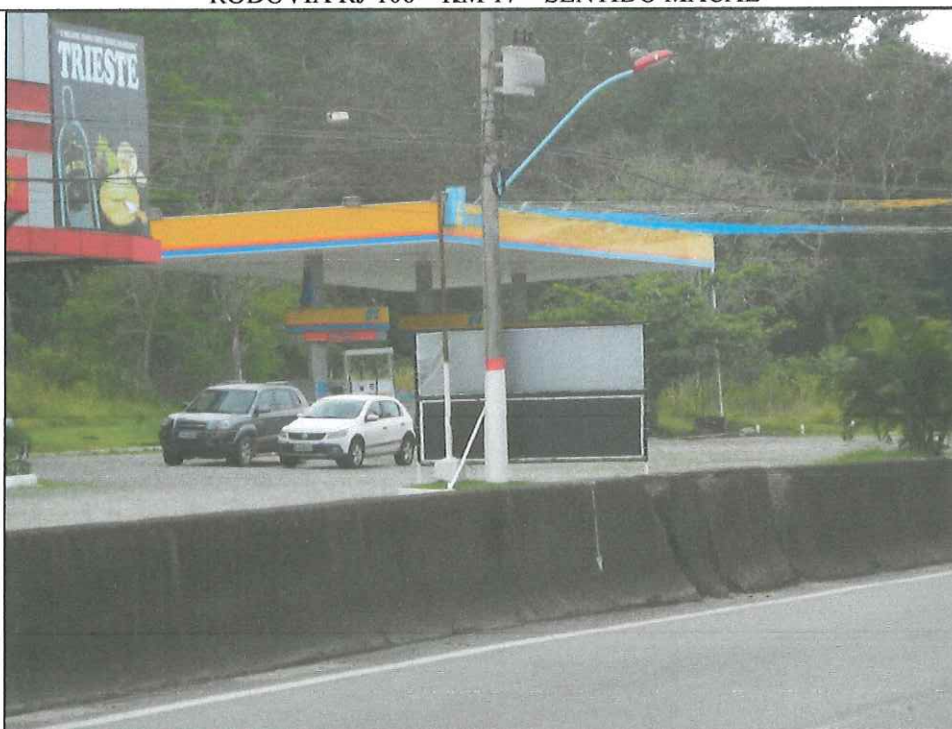
PRESENÇA DE POSTO DE GASOLINA
RODOVIA RJ-106 – KM 17 – SENTIDO MACAÉ

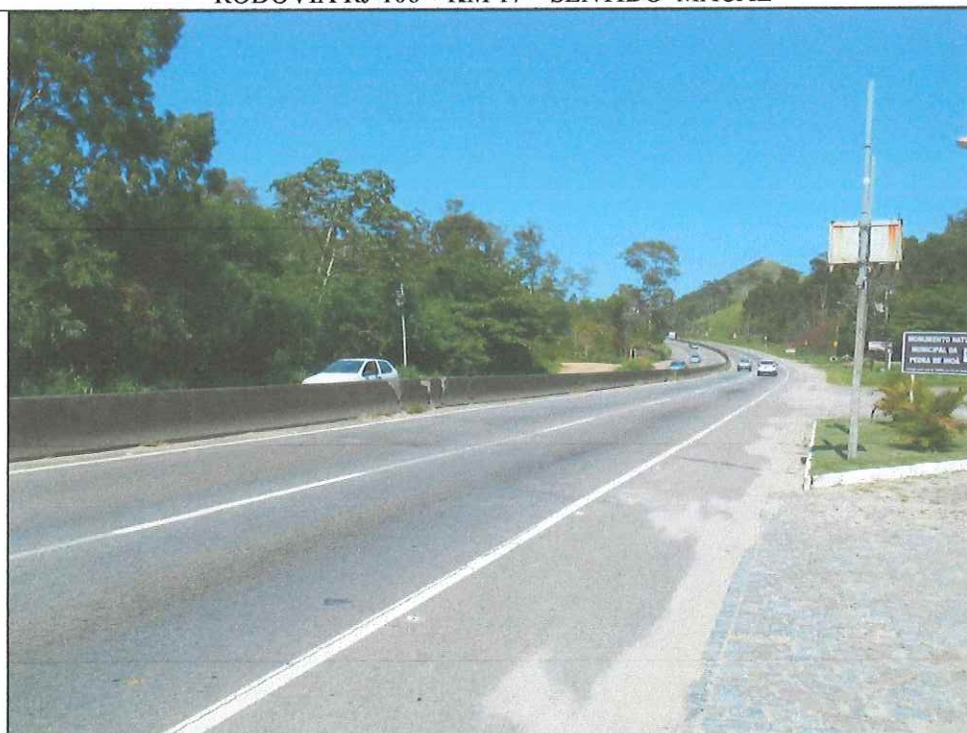
TRECHO EM LINHA RETA COM PRESENÇA DE CURVA APÓS 300m
RODOVIA RJ-106 – KM 17 – SENTIDO SÃO GONÇALO
