**FUNDAÇÃO DEPARTAMENTO DE ESTRADAS DE RODAGEM DO ESTADO DO
RIO DE JANEIRO**

**ESTUDOS TÉCNICOS REFERENTES À IMPLANTAÇÃO, REMANEJAMENTO OU
REALOCAÇÃO DE ELEMENTOS DE PONTOS DE FISCALIZAÇÃO ELETRÔNICA**

**RJ-106
km 28
MAIO/2019**

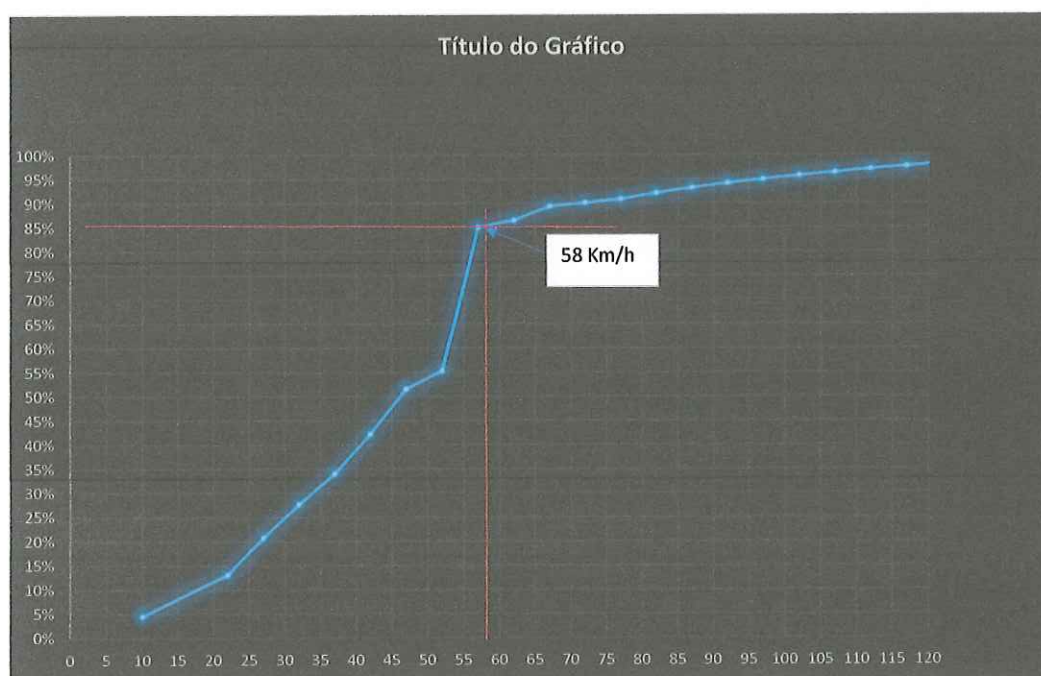
Velocidade praticada (85 percentil): 58 km/h (Sentido Macaé)

Cálculo do 85 Percentil - Sentido Macaé

Intervalo de Classe (km/h)	Ponto Médio de Classe (km/h)	Frequência Acumulada (%)
01-19	10	8,50%
20-29	25	23,80%
30-39	35	31,45%
40-49	45	40,29%
50-59	55	61,86%
60-69	65	86,44%
70-79	75	90,56%
80-89	85	92,94%
90-99	95	94,75%
100-109	105	96,21%
110-119	115	97,47%
120-129	125	98,43%
130-139	135	99,13%
>140	145	99,69%
TOTAL		100,00%

No gráfico de 85 percentil obteve-se uma velocidade de 58 km/h para o sentido Macaé.

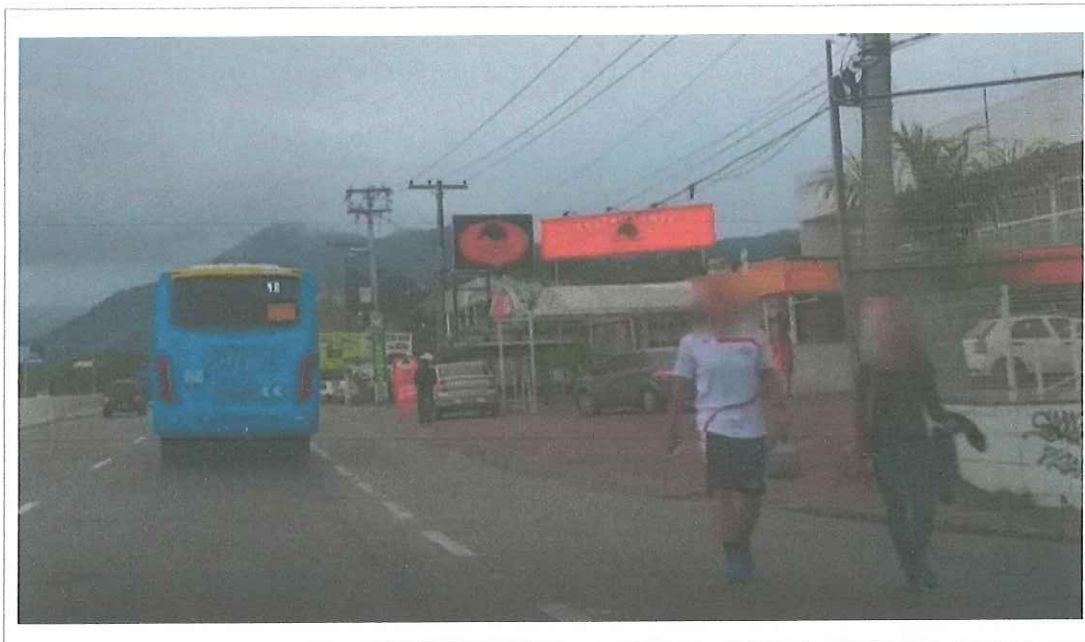
Travessia de pedestres

Travessia de pedestres.

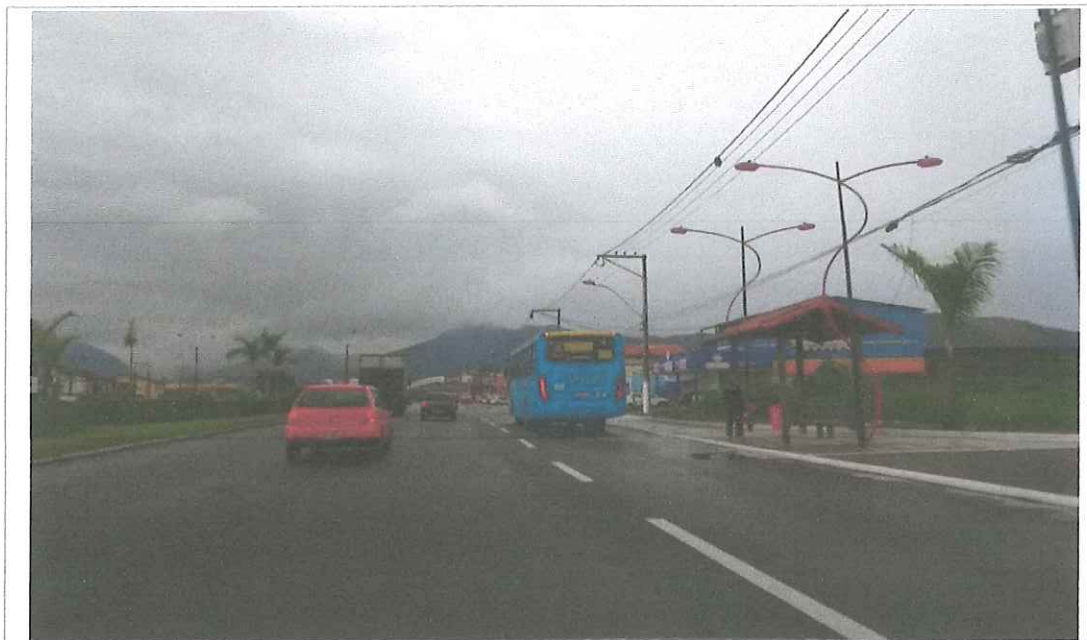
Ponto de ônibus

Ponto de ônibus.

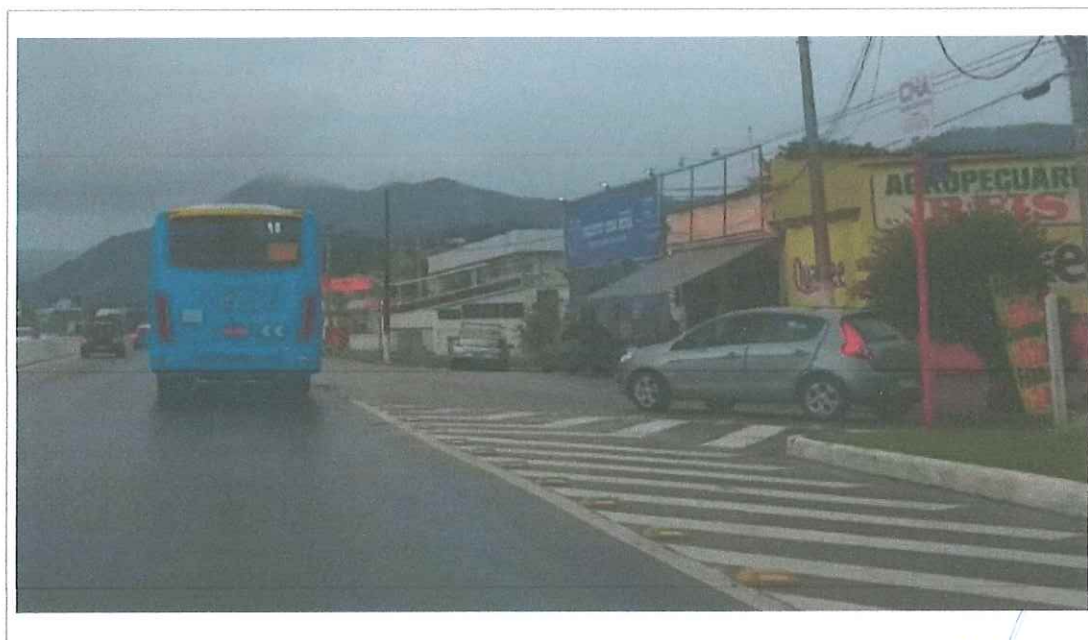
Saída de veículos

Saída de veículos.
