**FUNDAÇÃO DEPARTAMENTO DE ESTRADAS DE RODAGEM DO ESTADO DO
RIO DE JANEIRO**

**ESTUDOS TÉCNICOS REFERENTES À IMPLANTAÇÃO, REMANEJAMENTO OU
REALOCAÇÃO DE ELEMENTOS DE PONTOS DE FISCALIZAÇÃO ELETRÔNICA**

**RJ-106
km 38
NOVEMBRO/2019**

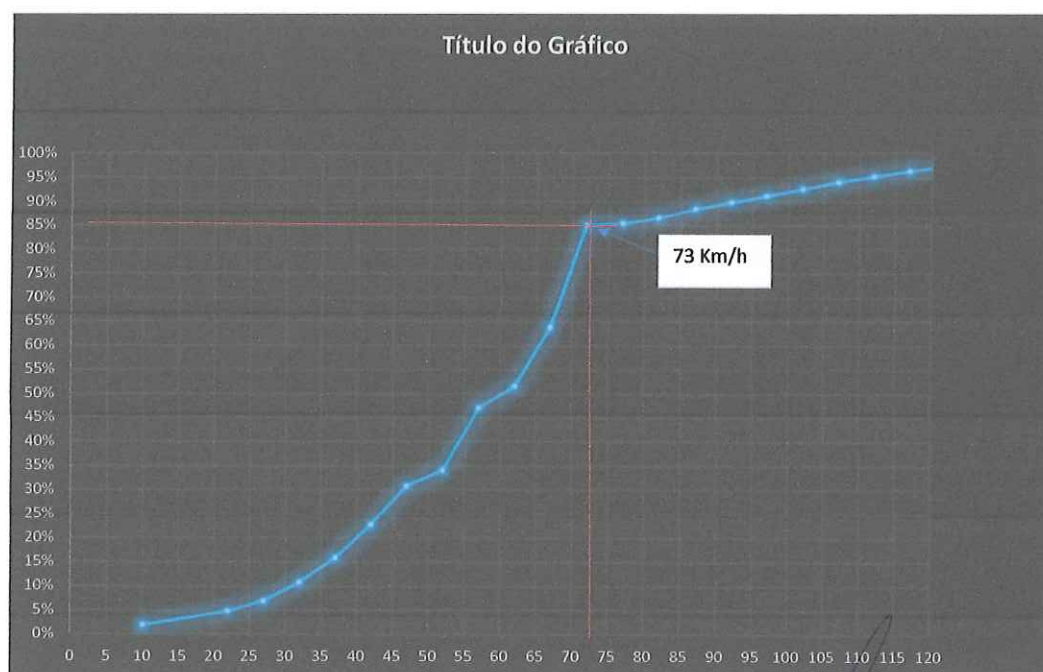
Cálculo do 85 Percentil - Sentido São Gonçalo/Macaé

Intervalo de Classe (km/h)	Ponto Médio de Classe (km/h)	Frequência Acumulada (%)
01-19	10	3,40%
20-29	25	7,65%
30-39	35	13,77%
40-49	45	21,08%
50-59	55	36,89%
60-69	65	51,51%
70-79	75	74,38%
80-89	85	88,00%
90-99	95	90,91%
100-109	105	93,73%
110-119	115	96,10%
120-129	125	98,11%
130-139	135	99,34%
>140	145	99,91%
TOTAL		100,00%

Velocidade praticada (85 percentil): 73 km/h (Sentido Macaé)

Velocidade praticada (85 percentil): 72 km/h (Sentido São Gonçalo)

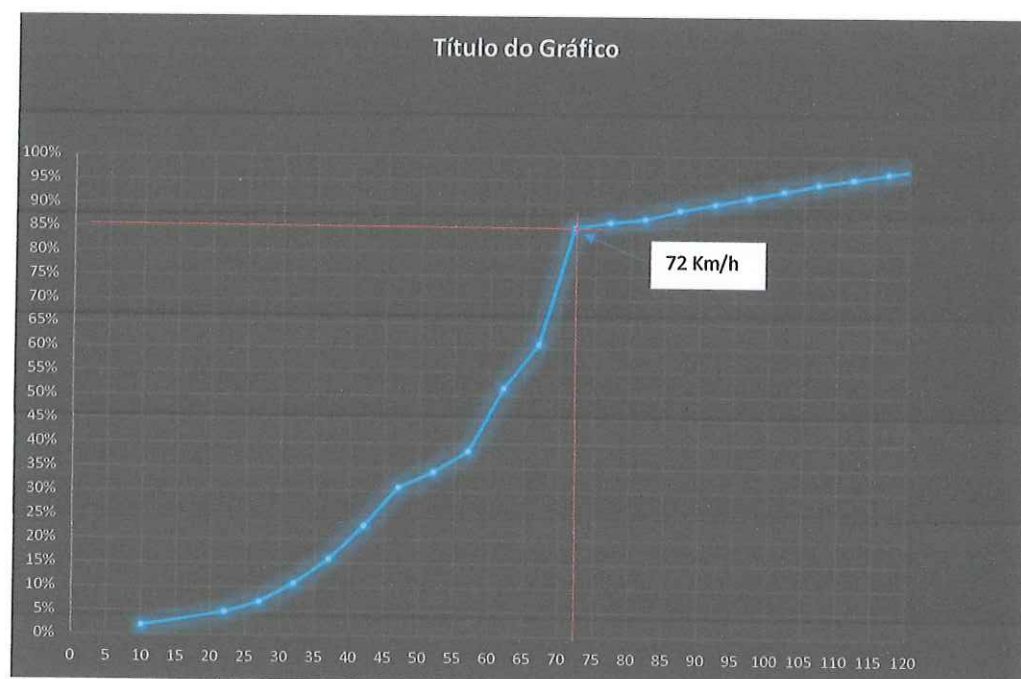
Cálculo do 85 Percentil - Sentido Macaé/São Gonçalo

Intervalo de Classe (km/h)	Ponto Médio de Classe (km/h)	Frequência Acumulada (%)
01-19	10	3,40%
20-29	25	7,65%
30-39	35	13,77%
40-49	45	21,08%
50-59	55	36,89%
60-69	65	51,51%
70-79	75	77,92%
80-89	85	88,38%
90-99	95	91,18%
100-109	105	94,02%
110-119	115	96,33%
120-129	125	98,31%
130-139	135	99,45%
>140	145	99,96%
TOTAL		100,00%

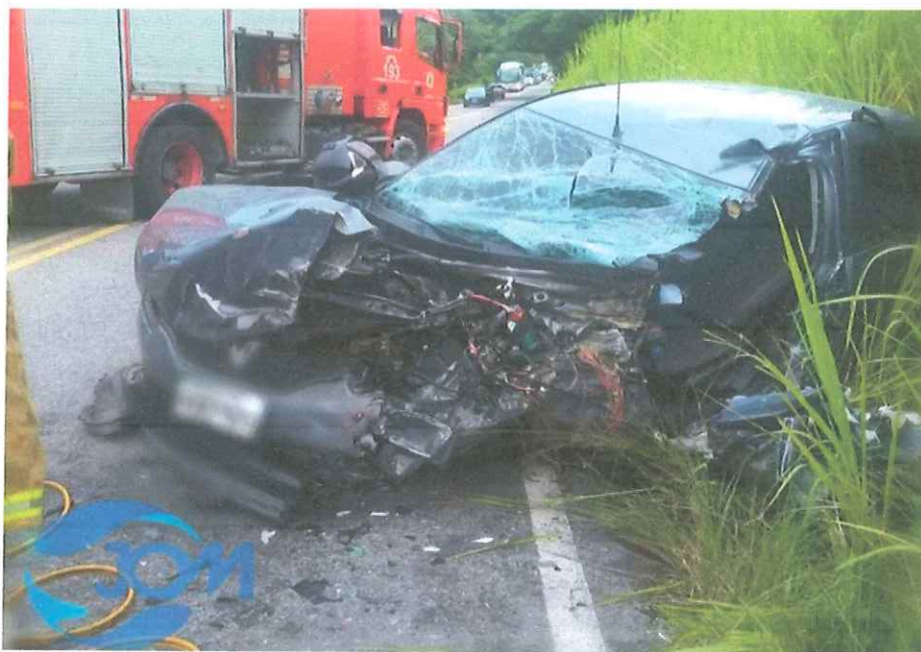
Na tarde desta sexta-feira (16/02), um grave acidente no Km 38 da RJ-106 (Rodovia Amaral Peixoto) envolvendo um carro e um ônibus da Empresa Pública de Transporte(EPT) de Maricá.

Segundo informações, a motorista do UBER estava realizando uma corrida, com dois passageiros do Rio de Janeiro para Cabo Frio, quando fez uma curva e começou a passar mal, o carro ficou desgovernado na estrada, batendo na traseira do ônibus. A motorista do Uber Erica Fernandes da Silva, ficou presa nas ferragens com a batida, um passageiro que estava dentro do veículo também ficou ferido, o regate médico foi acionado. O motorista do ônibus e os passageiros não ficaram feridos.

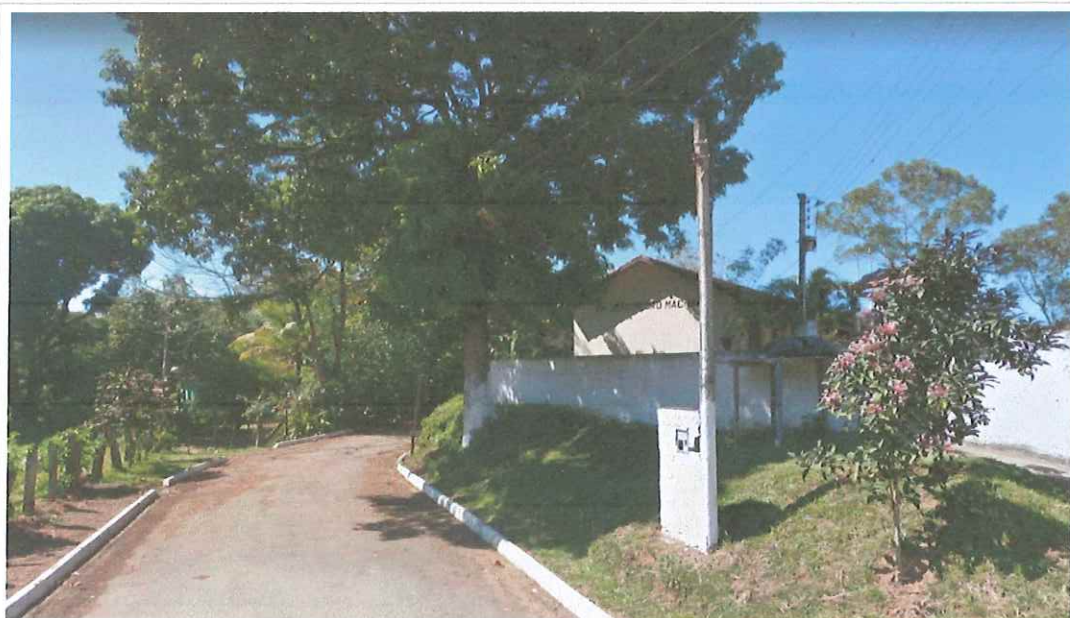
Área escolar

Área escolar.

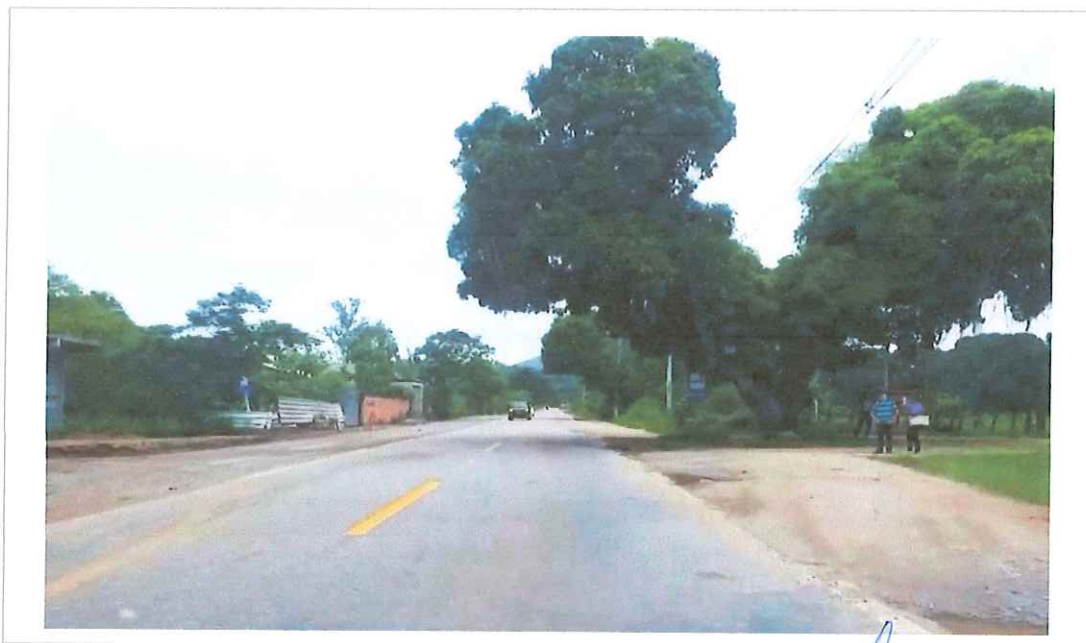
Travessia de pedestres

Travessia de pedestres.

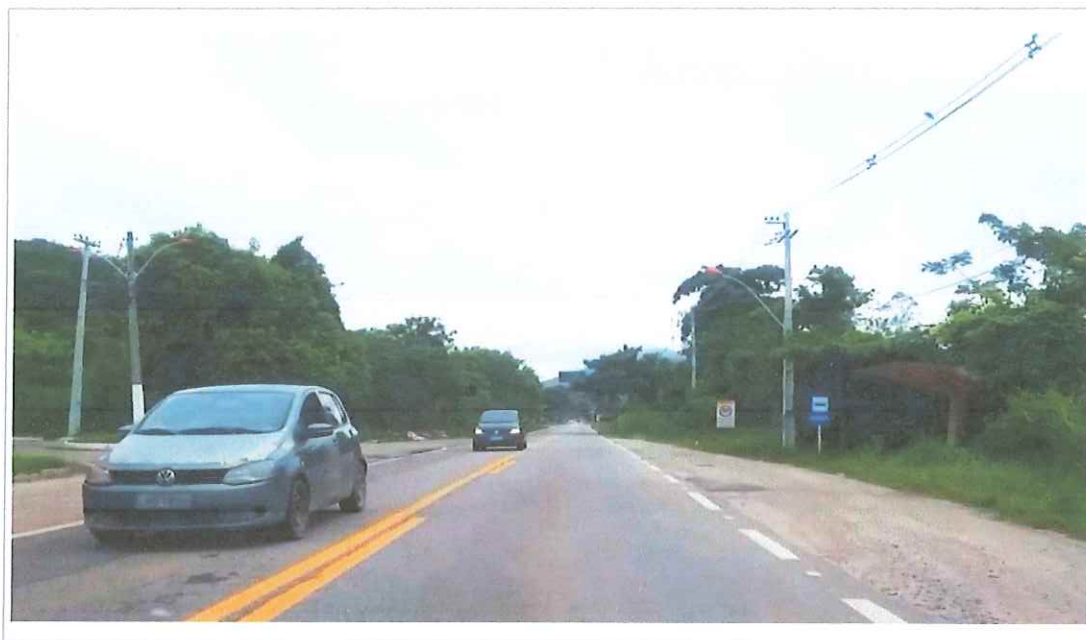
Ponto de ônibus

Ponto de ônibus.

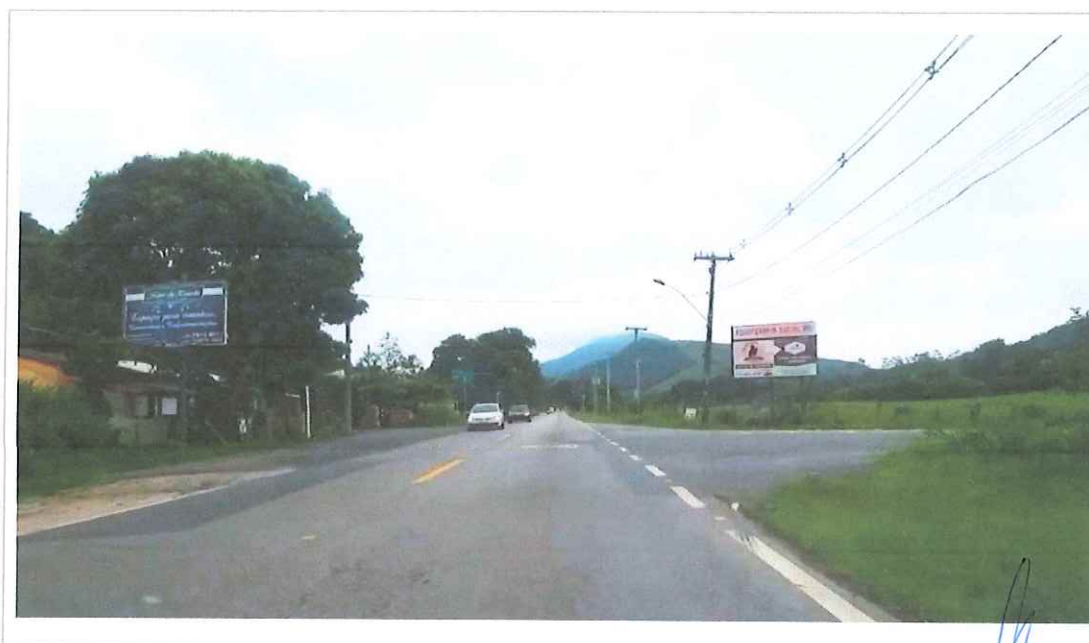
Entrada e saída de veículos

Entrada e saída de veículos.
