**FUNDAÇÃO DEPARTAMENTO DE ESTRADAS DE RODAGEM DO ESTADO DO
RIO DE JANEIRO**

**ESTUDOS TÉCNICOS REFERENTES À IMPLANTAÇÃO, REMANEJAMENTO OU
REALOCAÇÃO DE ELEMENTOS DE PONTOS DE FISCALIZAÇÃO ELETRÔNICA**

**RJ-106
km 6
NOVEMBRO/2018**

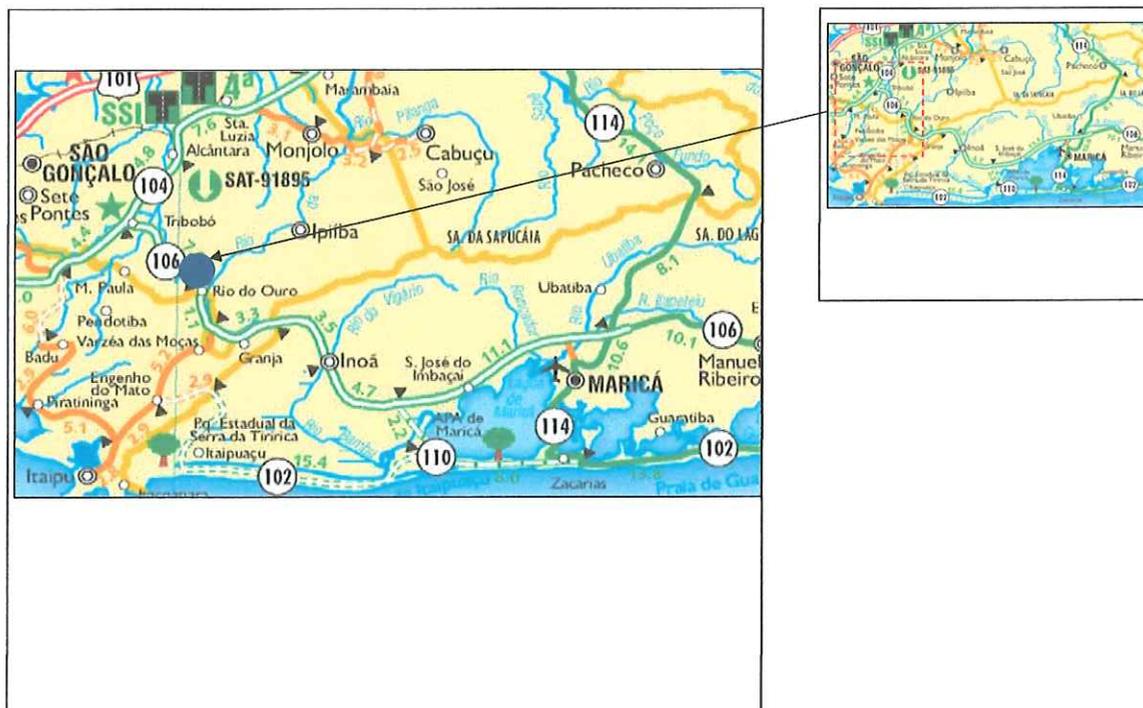
Localização do(s) equipamento(s) de fiscalização eletrônica no km 6 da Rodovia RJ-106

Sentido São Gonçalo		
Coordenadas	Latitude	22°52'59.36"S
	Longitude	42°59'4.72"O

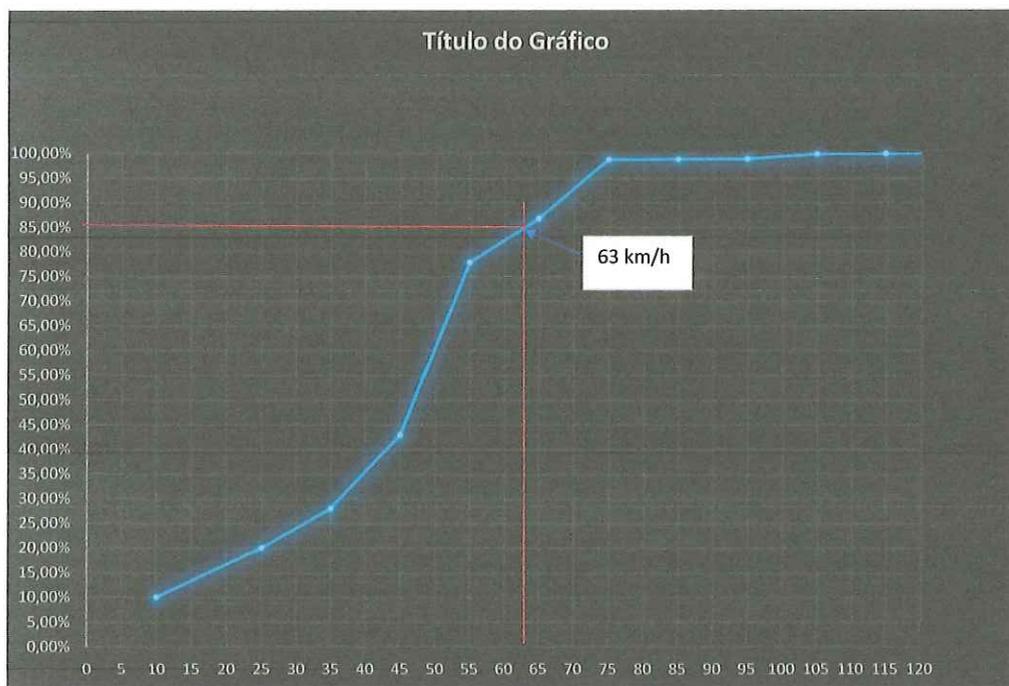
Cálculo do 85 Percentil - Sentido São Gonçalo

Intervalo de Classe (km/h)	Ponto Médio de Classe (km/h)	Frequência Acumulada (%)
01-19	10	9,97%
20-29	25	19,93%
30-39	35	27,91%
40-49	45	42,86%
50-59	55	77,76%
60-69	65	86,73%
70-79	75	98,69%
80-89	85	98,75%
90-99	95	98,81%
100-109	105	99,80%
110-119	115	99,90%
120-129	125	100,00%
130-139	135	100,00%
>140	145	100,00%
TOTAL		100,00%

Velocidade praticada (85 percentil): 63 km/h (Sentido São Gonçalo)

No gráfico de 85 percentil obteve-se uma velocidade de 63 km/h para o sentido São Gonçalo.

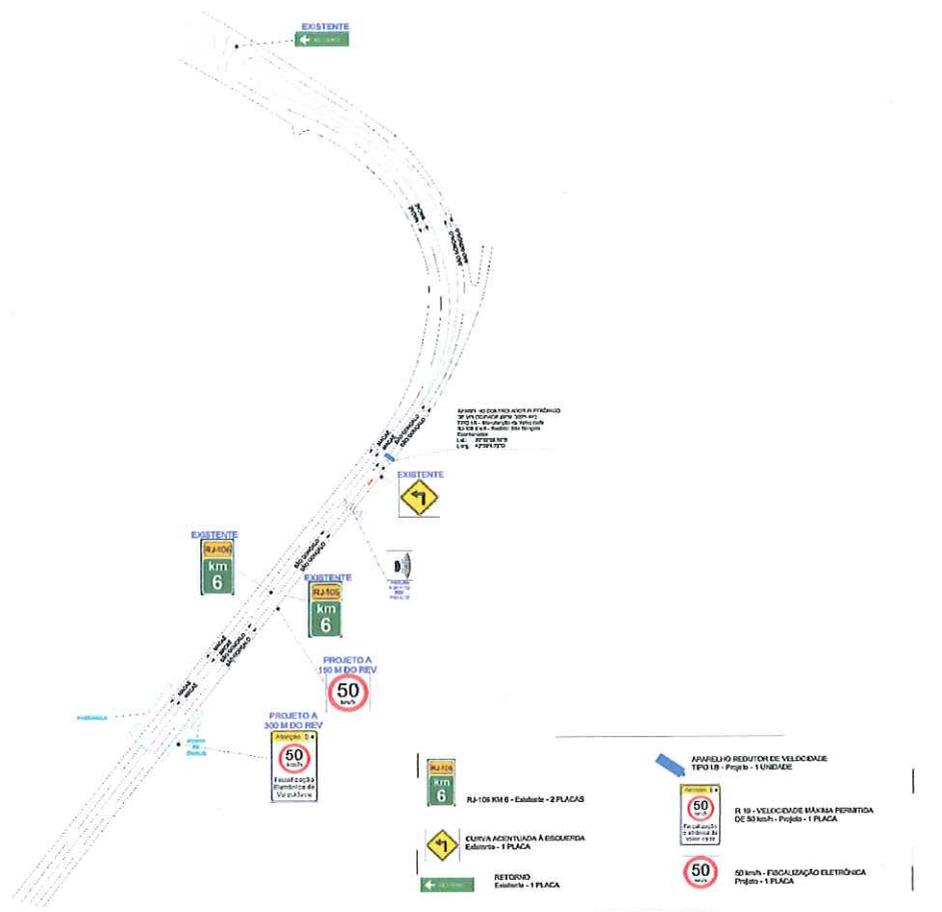
8- PROJETO OU CROQUI DO LOCAL - Segue croqui com projeto de sinalização a ser implantado no local.

FUNDAÇÃO DEPARTAMENTO DE ESTRADAS DE RODAGEM DO ESTADO DO RIO DE JANEIRO
 DIRETORIA DE OPERAÇÃO, MONITORAMENTO E CONTROLE DE TRÂNSITO
 DER-RJ
 MUNICÍPIO: SÃO GONÇALO - RJ RODOVIA: RJ-106 Km: 6
 LOCALIZAÇÃO DE REFERÊNCIA DOS EQUIPAMENTOS:
 Lat.: 22°52'58.38"S Long.: 42°59'4.72"O
 PROJETO DE SINALIZAÇÃO EXISTENTE E A SER IMPLANTADA EM TORNO DO km 28 NOVEMBRO / 2018

O projeto de sinalização no trecho estudado, da rodovia RJ-106 km 6, consiste na inclusão e remoção de placas para sinalizar e alertar os condutores de veículos quanto aos riscos do local e a necessidade de controle da velocidade.

No sentido Macaé / São Gonçalo acrescentar nessa ordem:

- (1) Uma Placa R19 de 50 km/h "VELOCIDADE MÁXIMA PERMITIDA" a 300 metros do Equipamento Controlador de Velocidade no canteiro lateral

- (1) Uma placa de "50 km/h - Fiscalização Eletrônica de Velocidade " no canteiro lateral a 150 metros do Equipamento Controlador de Velocidade com Display.

- (2) Duas pintura de fiscalização eletrônica de velocidade no asfalto a 50 metros do Equipamento Controlador de Velocidade e Avanço de Sinal.

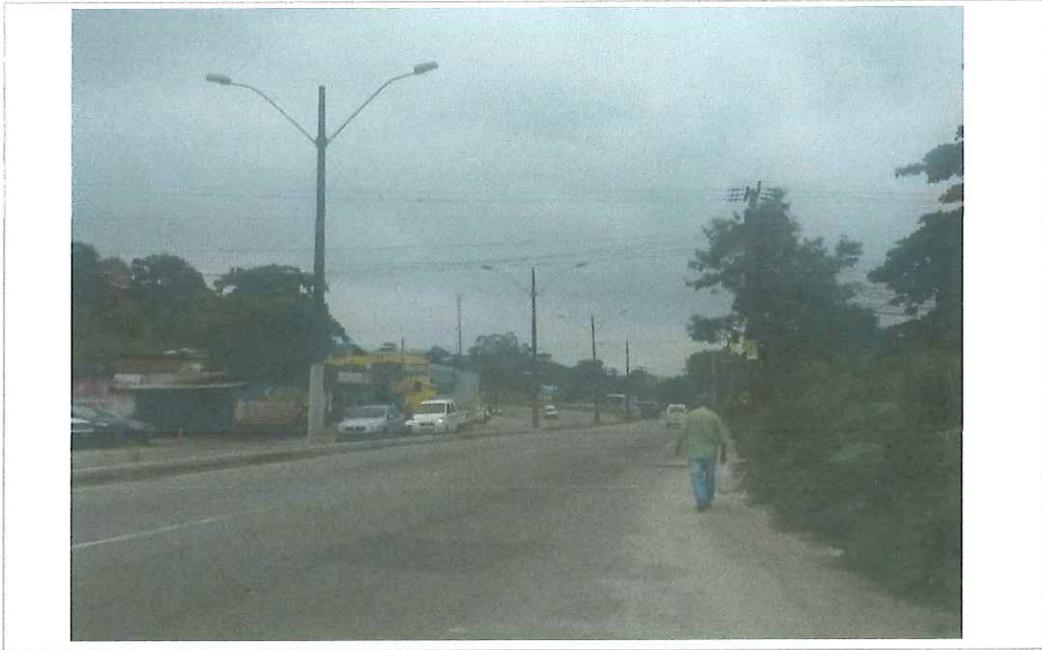
Travessia de pedestres

Travessia de pedestres.

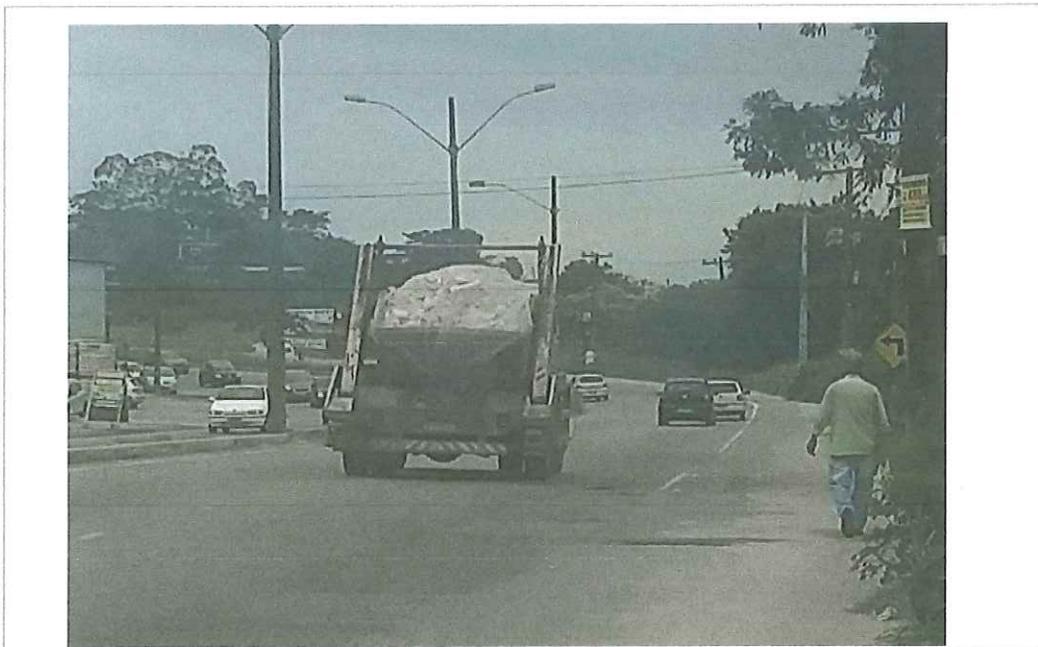
Travessia de pedestres

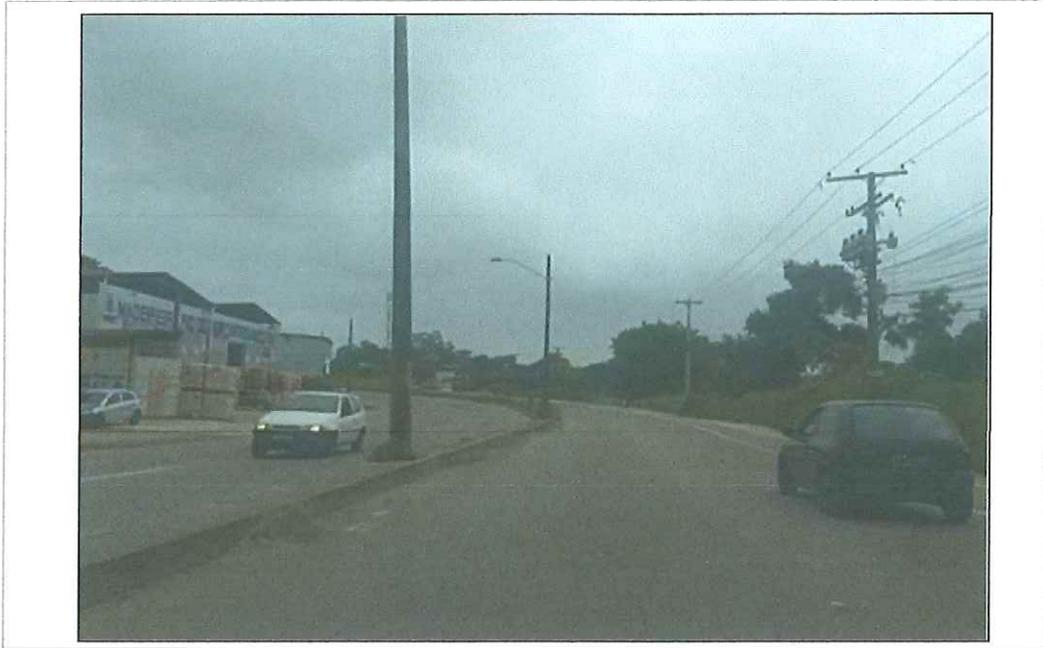
Curva Acentuada

Curva perigosa.
