**FUNDAÇÃO DEPARTAMENTO DE ESTRADAS DE RODAGEM DO ESTADO DO
RIO DE JANEIRO**

**ESTUDOS TÉCNICOS REFERENTES À IMPLANTAÇÃO, REMANEJAMENTO OU
REALOCAÇÃO DE ELEMENTOS DE PONTOS DE FISCALIZAÇÃO ELETRÔNICA**

**RJ-106
km 70
AGOSTO/2019**

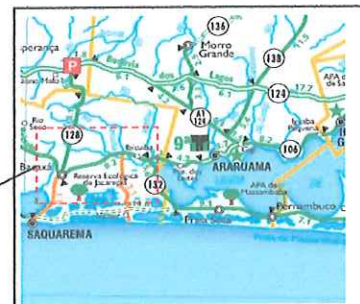
Localização do(s) equipamento(s) de fiscalização eletrônica no km 70 da Rodovia RJ-106

Sentido São Gonçalo/Macaé		
Coordenadas	Latitude	22°53'13.41"S
	Longitude	42°28'25.40"O

Sentido Macaé/São Gonçalo		
Coordenadas	Latitude	22°53'13.52"S
	Longitude	42°28'24.40"O
