**FUNDAÇÃO DEPARTAMENTO DE ESTRADAS DE RODAGEM DO ESTADO DO
RIO DE JANEIRO**

**ESTUDOS TÉCNICOS REFERENTES À IMPLANTAÇÃO, REMANEJAMENTO OU
REALOCAÇÃO DE ELEMENTOS DE PONTOS DE FISCALIZAÇÃO ELETRÔNICA**

**RJ-106
km 75
MAIO/2019**

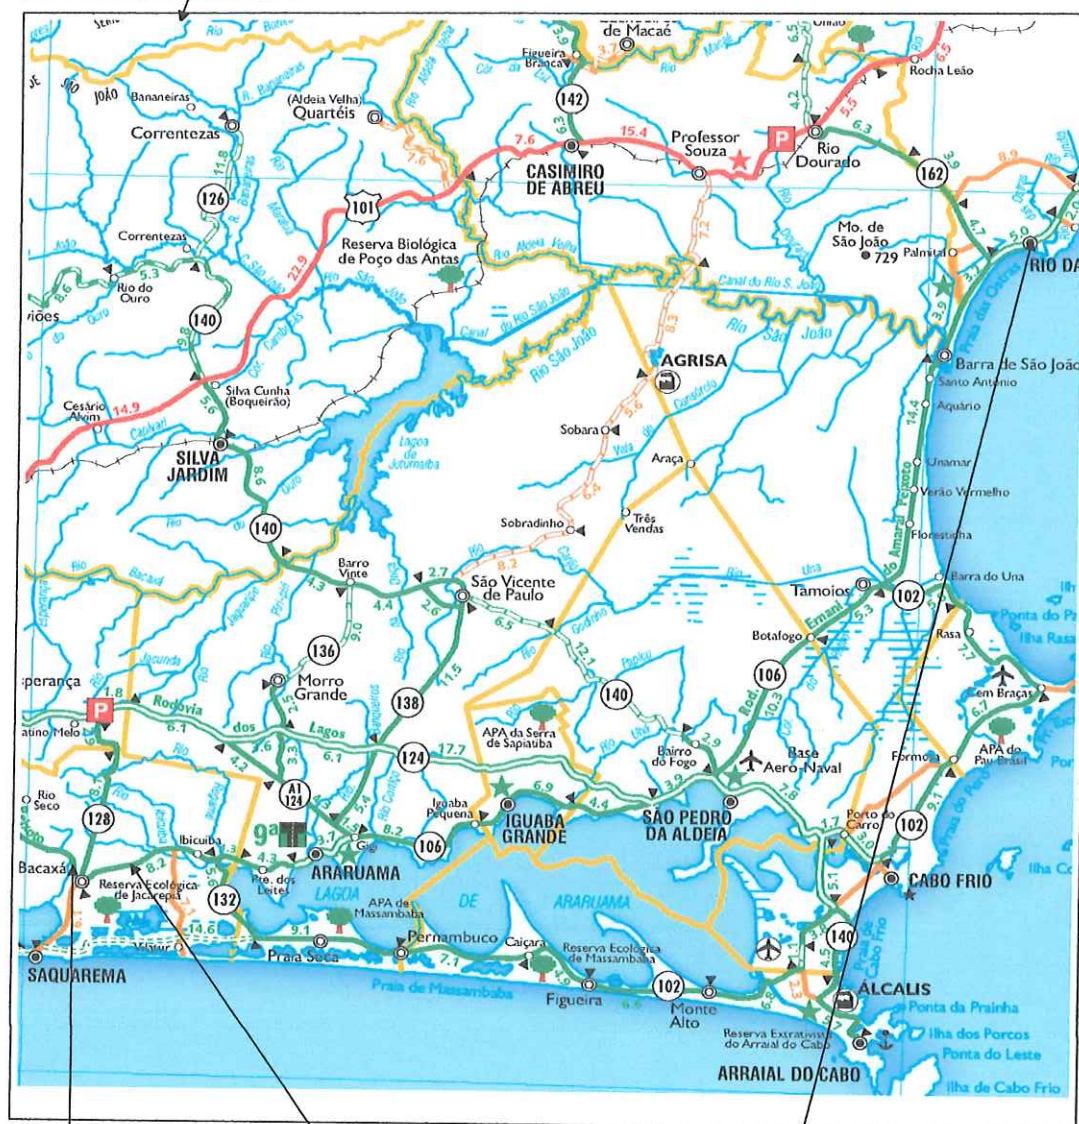
MAPA DE LOCALIZAÇÃO

Ponto A

Km 75,3

Ponto B

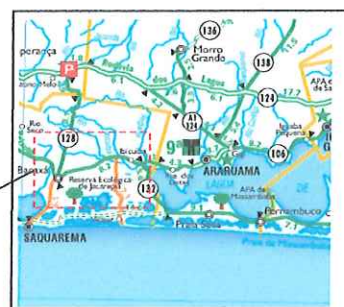
MAPA DE LOCALIZAÇÃO

Localização do(s) equipamento(s) de fiscalização eletrônica no km 75 da Rodovia RJ-106

| Sentido Duplo (Macaé/São Gonçalo e São Gonçalo/Macaé) | | |

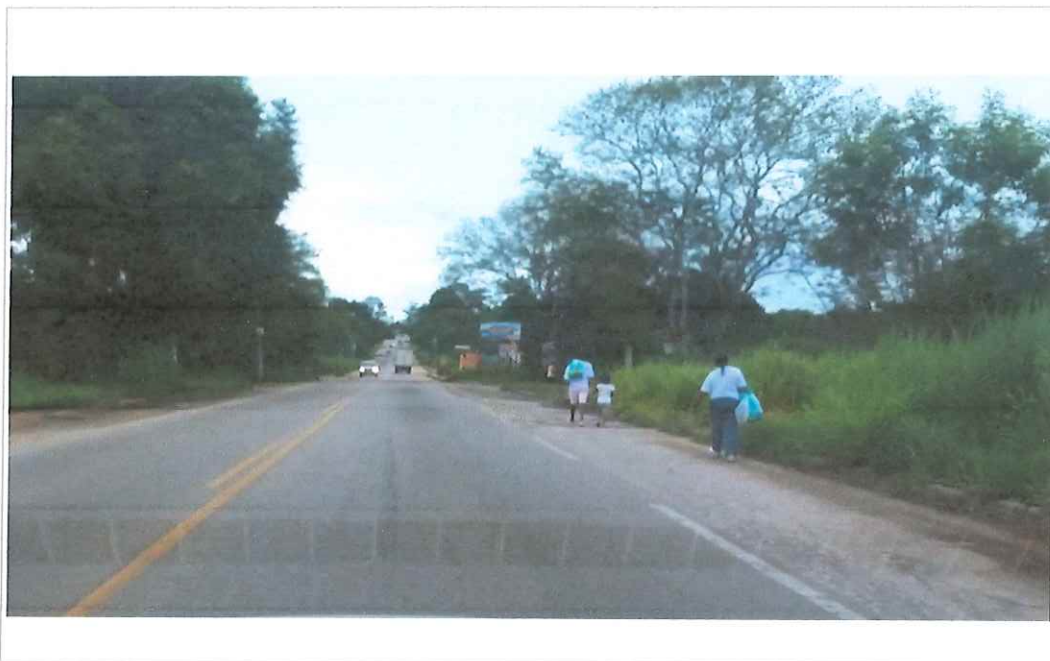
Travessia de pedestres

Travessia de pedestres.
Ponto de ônibus.
Entrada e saída de veículos.
Ponte estreita.
Curvas.
Comércio.

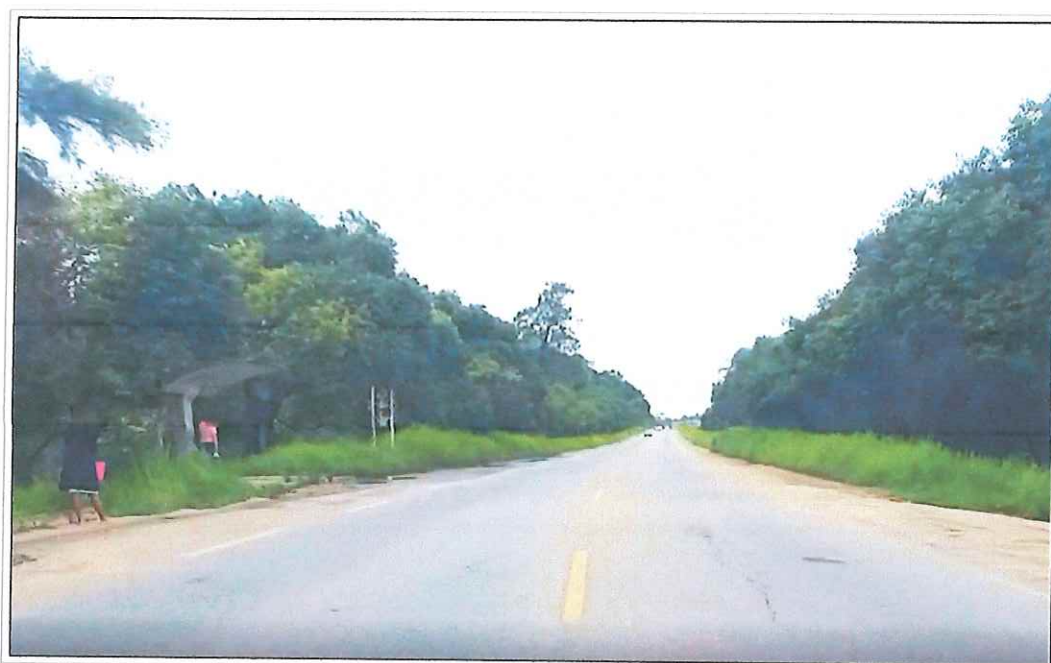
Ponto de ônibus

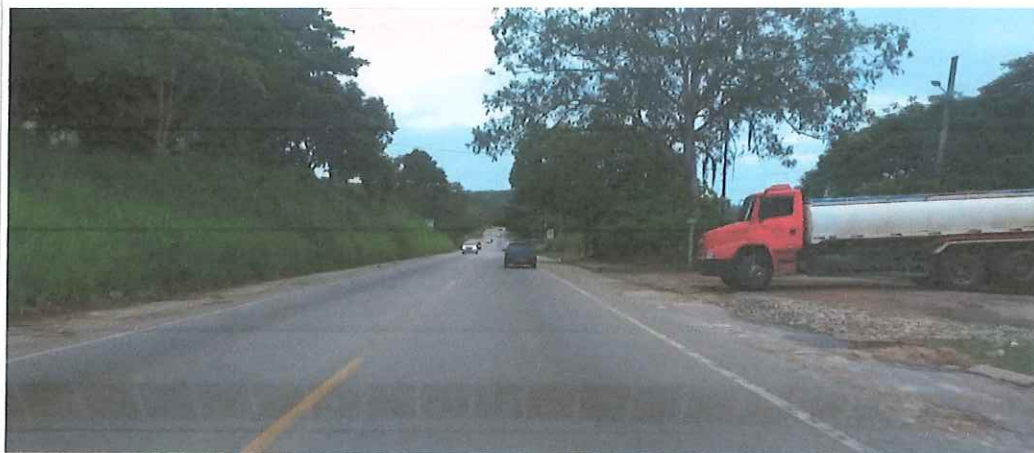
Entrada e saída de veículos

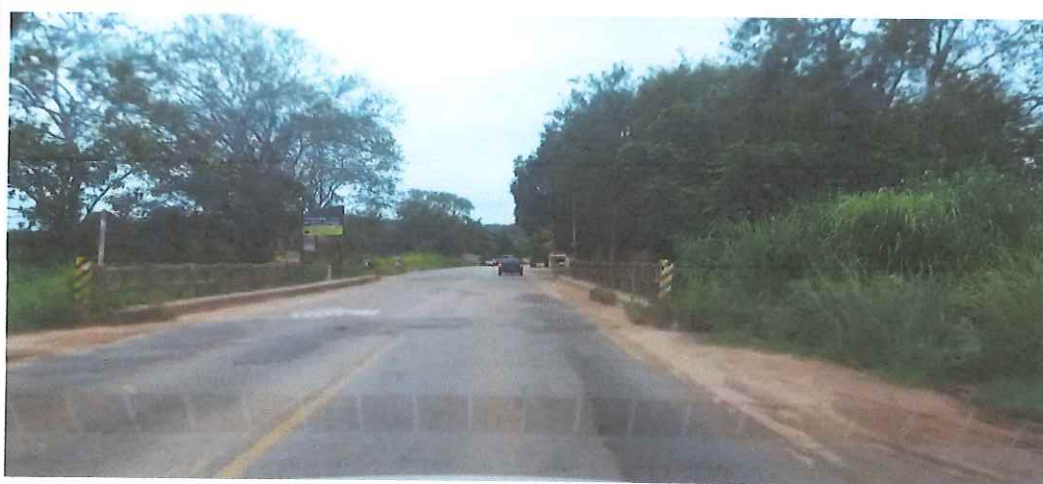
Ponte estreita
