**FUNDAÇÃO DEPARTAMENTO DE ESTRADAS DE RODAGEM DO ESTADO DO  
RIO DE JANEIRO**

**ESTUDOS TÉCNICOS REFERENTES À IMPLANTAÇÃO, REMANEJAMENTO OU  
REALOCAÇÃO DE ELEMENTOS DE PONTOS DE FISCALIZAÇÃO ELETRÔNICA**

**RJ-106  
km 78  
MAIO/2019**

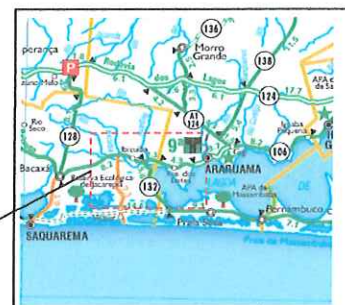
Localização do(s) equipamento(s) de fiscalização eletrônica no km 78 da Rodovia RJ-106

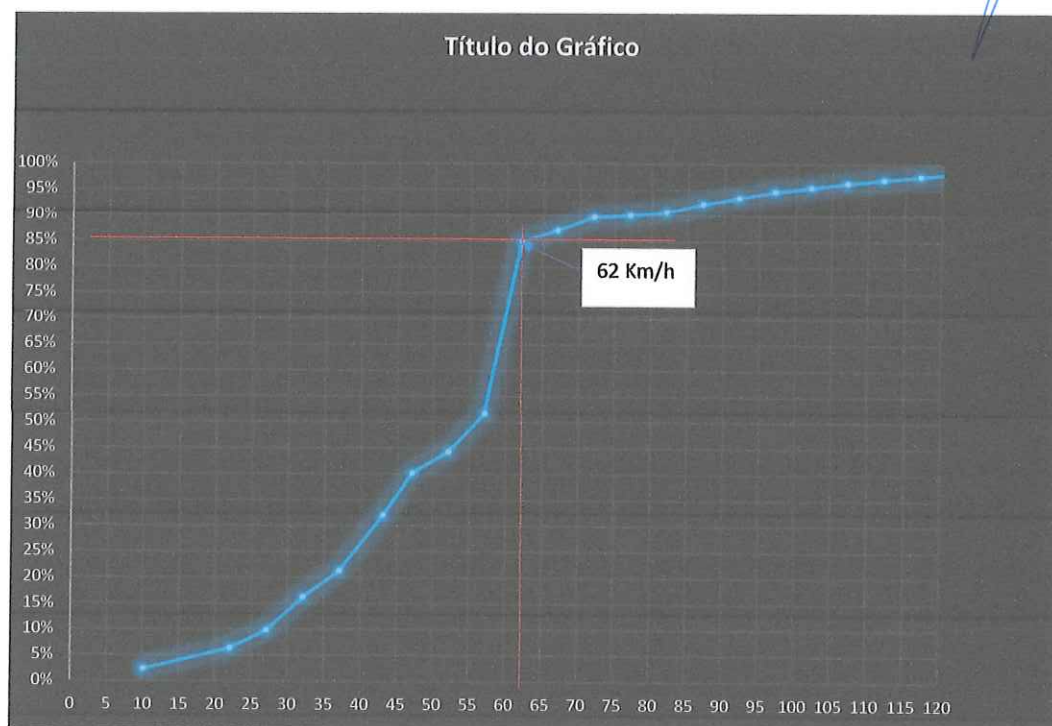
### Cálculo do 85 Percentil - Sentido São Gonçalo/Macaé

**Velocidade praticada (85 percentil): 62 km/h ( Sentido Macaé )**

No gráfico de 85 percentil obteve-se uma velocidade de 62 km/h para Macaé e 61 km/h para São Gonçalo.

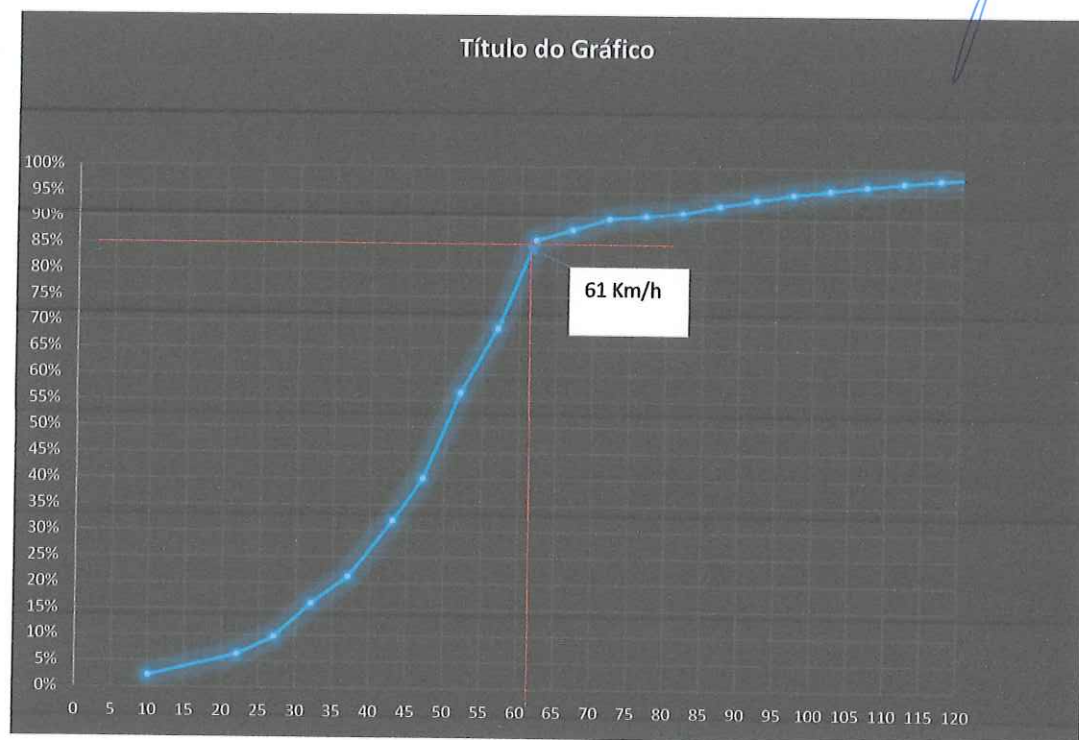
### Cálculo do 85 Percentil - Sentido Macaé/São Gonçalo

**Velocidade praticada (85 percentil): 61 km/h ( Sentido São Gonçalo )**
