**FUNDAÇÃO DEPARTAMENTO DE ESTRADAS DE RODAGEM DO ESTADO DO  
RIO DE JANEIRO**

**ESTUDOS TÉCNICOS REFERENTES À IMPLANTAÇÃO, REMANEJAMENTO OU  
REALOCAÇÃO DE ELEMENTOS DE PONTOS DE FISCALIZAÇÃO ELETRÔNICA**

**RJ-106  
km 80  
MAIO/2019**

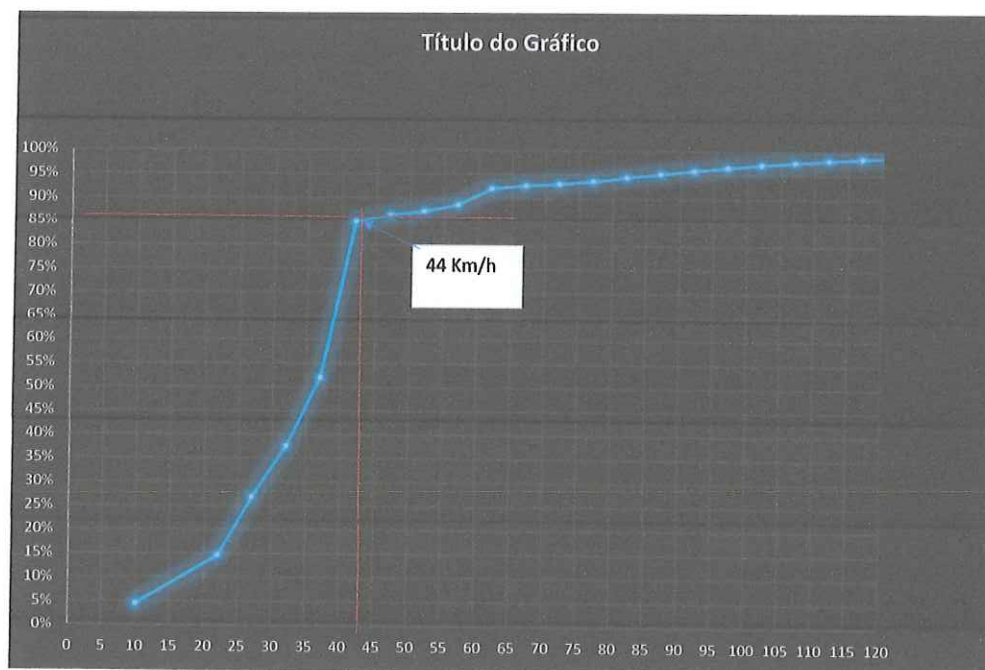
**Cálculo do 85 Percentil - Sentido Macaé/São Gonçalo**

**Velocidade praticada (85 percentil): 43 km/h ( Sentido Macaé )**

Intervalo de Classe (km/h)	Ponto Médio de Classe (km/h)	Frequência Acumulada (%)
01-19	10	8,50%
20-29	25	28,90%
30-39	35	46,24%
40-49	45	68,68%
50-59	55	88,15%
60-69	65	91,28%
70-79	75	93,41%
80-89	85	95,05%
90-99	95	96,44%
100-109	105	97,58%
110-119	115	98,42%
120-129	125	99,07%
130-139	135	99,56%
>140	145	99,91%
<b>TOTAL</b>		<b>100,00%</b>

No gráfico de 85 percentil obteve-se uma velocidade de 43 km/h para Macaé e 44 km/h para São Gonçalo.
