**FUNDAÇÃO DEPARTAMENTO DE ESTRADAS DE RODAGEM DO ESTADO DO
RIO DE JANEIRO**

**ESTUDOS TÉCNICOS REFERENTES À IMPLANTAÇÃO, REMANEJAMENTO OU
REALOCAÇÃO DE ELEMENTOS DE PONTOS DE FISCALIZAÇÃO ELETRÔNICA**

**RJ-106
km 99
MAIO/2019**

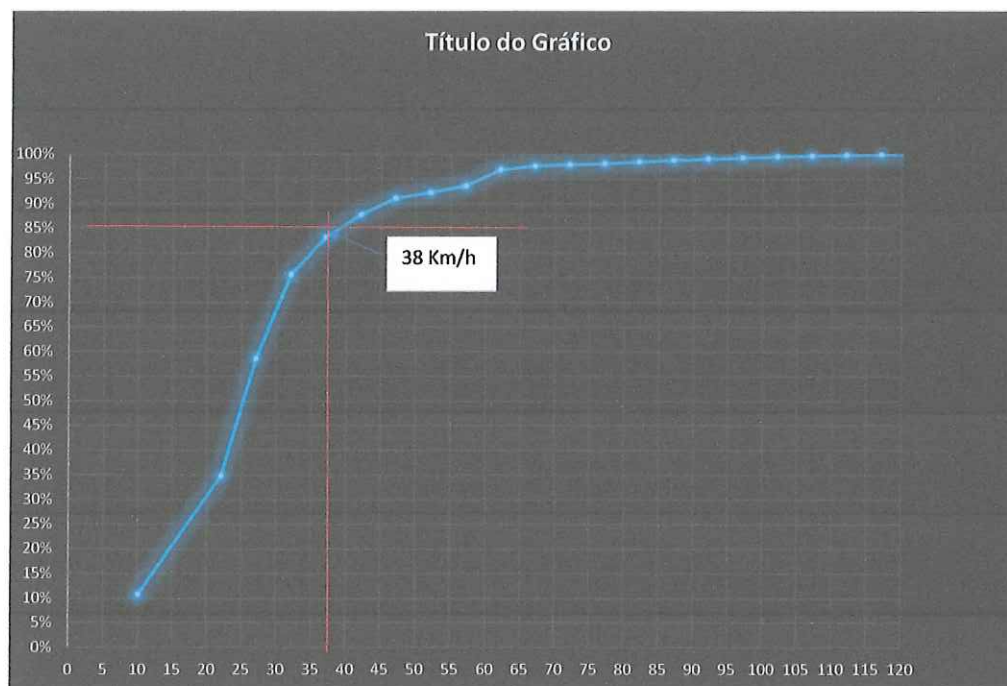
Cálculo do 85 Percentil - Sentido São Gonçalo/Macaé

Intervalo de Classe (km/h)	Ponto Médio de Classe (km/h)	Frequência Acumulada (%)
01-19	10	20,40%
20-29	25	68,00%
30-39	35	79,33%
40-49	45	87,02%
50-59	55	93,10%
60-69	65	96,70%
70-79	75	97,97%
80-89	85	98,68%
90-99	95	99,23%
100-109	105	99,64%
110-119	115	99,89%
120-129	125	100,00%
130-139	135	100,00%
>140	145	100,00%
TOTAL		100,00%

Velocidade praticada (85 percentil): 36 km/h (Sentido São Gonçalo)

No gráfico de 85 percentil obteve-se uma velocidade de 38 km/h para Macaé e 36 km/h para São Gonçalo.

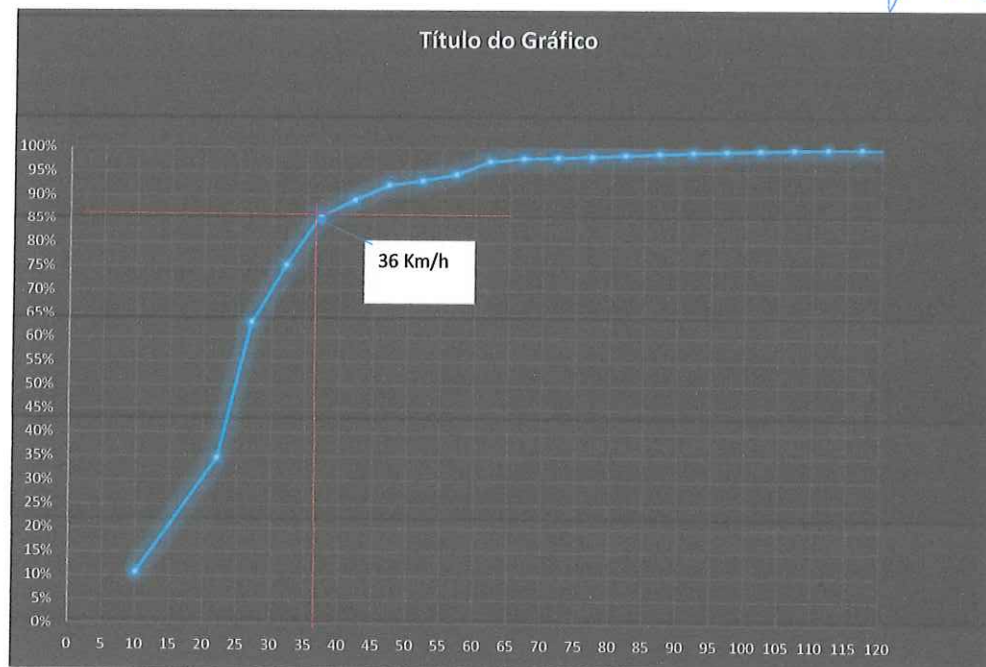
Cálculo do 85 Percentil - Sentido Macaé/São Gonçalo

Intervalo de Classe (km/h)	Ponto Médio de Classe (km/h)	Frequência Acumulada (%)
01-19	10	20,40%
20-29	25	68,00%
30-39	35	82,57%
40-49	45	88,38%
50-59	55	94,00%
60-69	65	97,00%
70-79	75	98,13%
80-89	85	98,80%
90-99	95	99,33%
100-109	105	99,70%
110-119	115	99,93%
120-129	125	100,00%
130-139	135	100,00%
>140	145	100,00%
TOTAL		100,00%

Velocidade praticada (85 percentil): 38 km/h (Sentido Macaé)
