**FUNDAÇÃO DEPARTAMENTO DE ESTRADAS DE RODAGEM DO ESTADO DO
RIO DE JANEIRO**

**ESTUDOS TÉCNICOS REFERENTES À IMPLANTAÇÃO, REMANEJAMENTO OU
REALOCAÇÃO DE ELEMENTOS DE PONTOS DE FISCALIZAÇÃO ELETRÔNICA**

**RJ-114
km 22
JUNHO/2019**

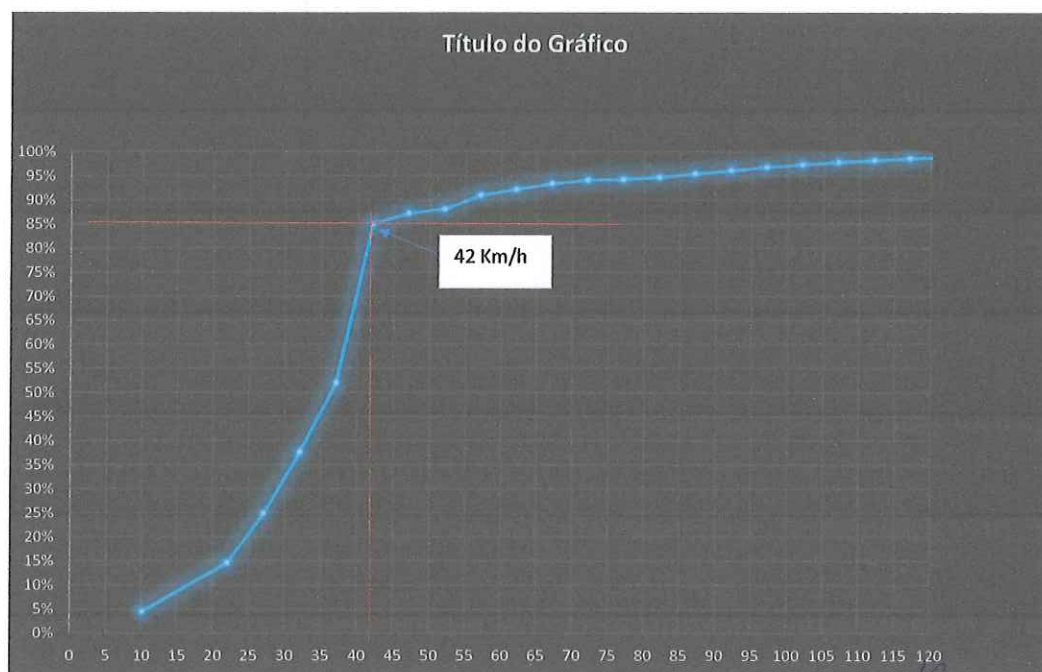
Cálculo do 85 Percentil - Sentido Maricá/Itaboraí

Intervalo de Classe (km/h)	Ponto Médio de Classe (km/h)	Frequência Acumulada (%)
01-19	10	8,50%
20-29	25	28,90%
30-39	35	46,24%
40-49	45	75,93%
50-59	55	89,05%
60-69	65	91,80%
70-79	75	93,81%
80-89	85	95,35%
90-99	95	96,72%
100-109	105	97,80%
110-119	115	98,58%
120-129	125	99,19%
130-139	135	99,66%
>140	145	99,97%
TOTAL		100,00%

Velocidade praticada (85 percentil): 42 km/h (Sentido Itaboraí)

No gráfico de 85 percentil obteve-se uma velocidade de 42 km/h para Itaboraí e 42 km/h para Maricá.

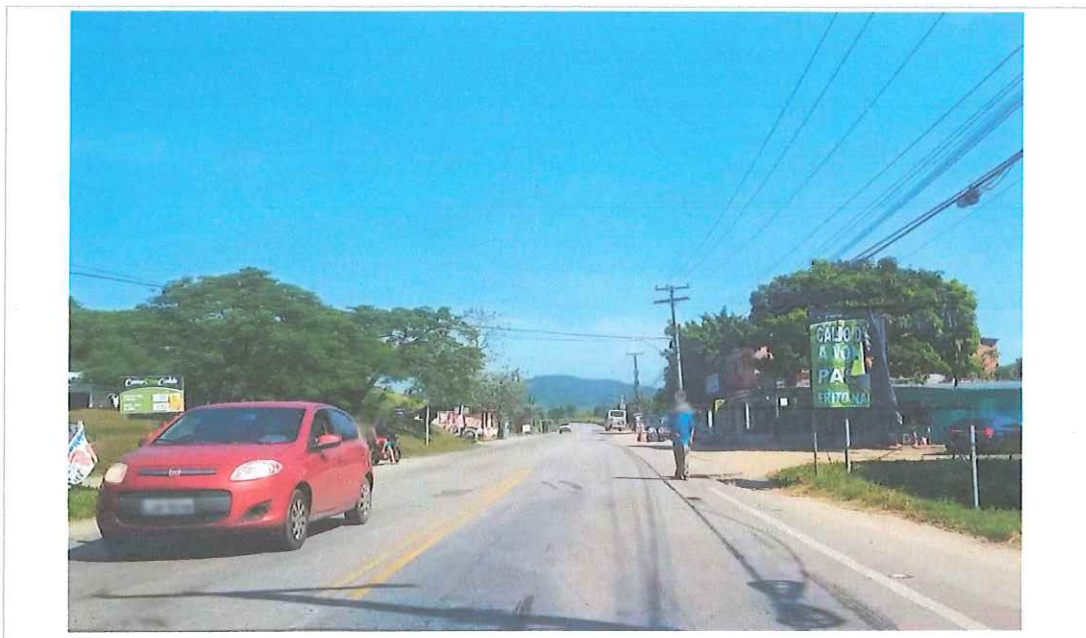
Travessia de pedestres

Travessia de pedestres.

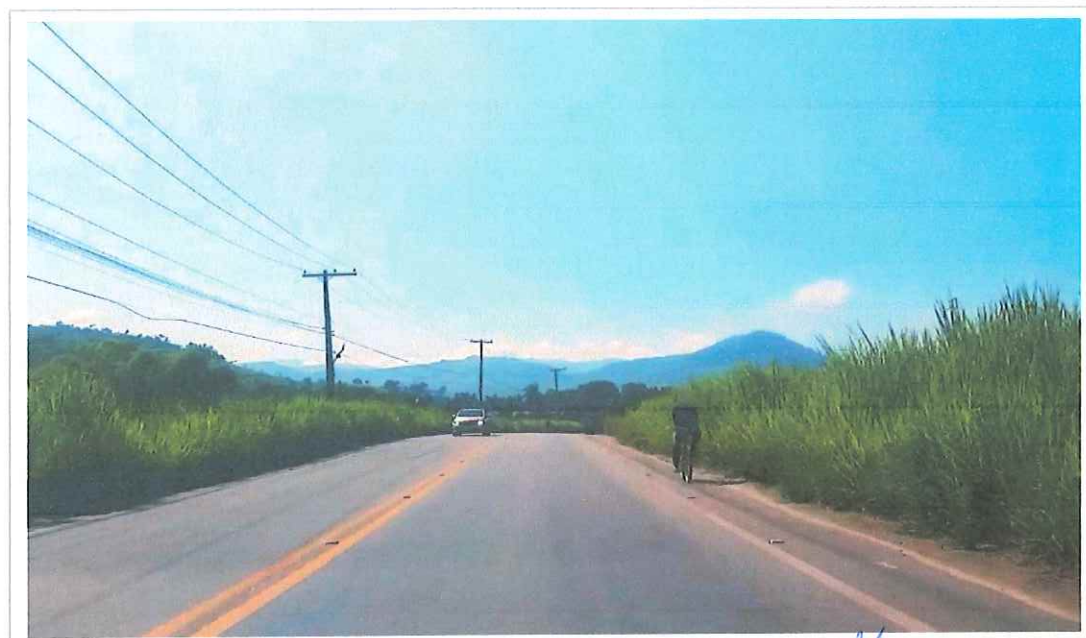
Trânsito de ciclistas

Trânsito de ciclistas.

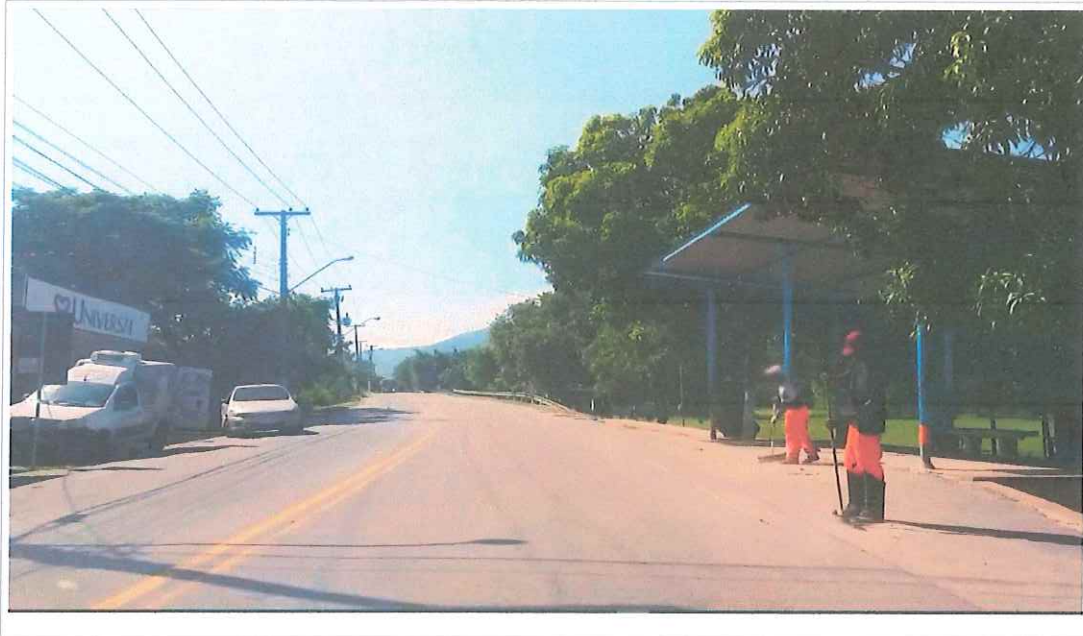
Ponto de ônibus

Ponto de ônibus.

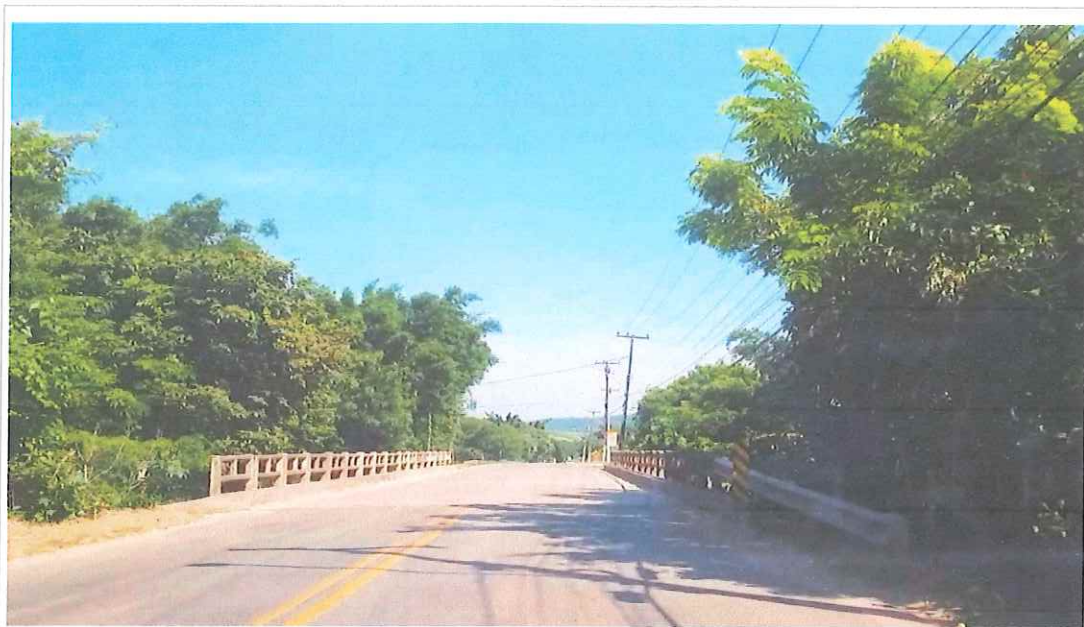
Ponte estreita

Ponte estreita.
