**FUNDAÇÃO DEPARTAMENTO DE ESTRADAS DE RODAGEM DO ESTADO DO RIO
DE JANEIRO**

**ESTUDOS TÉCNICOS REFERENTES À IMPLANTAÇÃO, REMANEJAMENTO OU
REALOCAÇÃO DE ELEMENTOS DE PONTOS DE FISCALIZAÇÃO ELETRÔNICA**

**RJ-116
km 134
DEZEMBRO/2019**

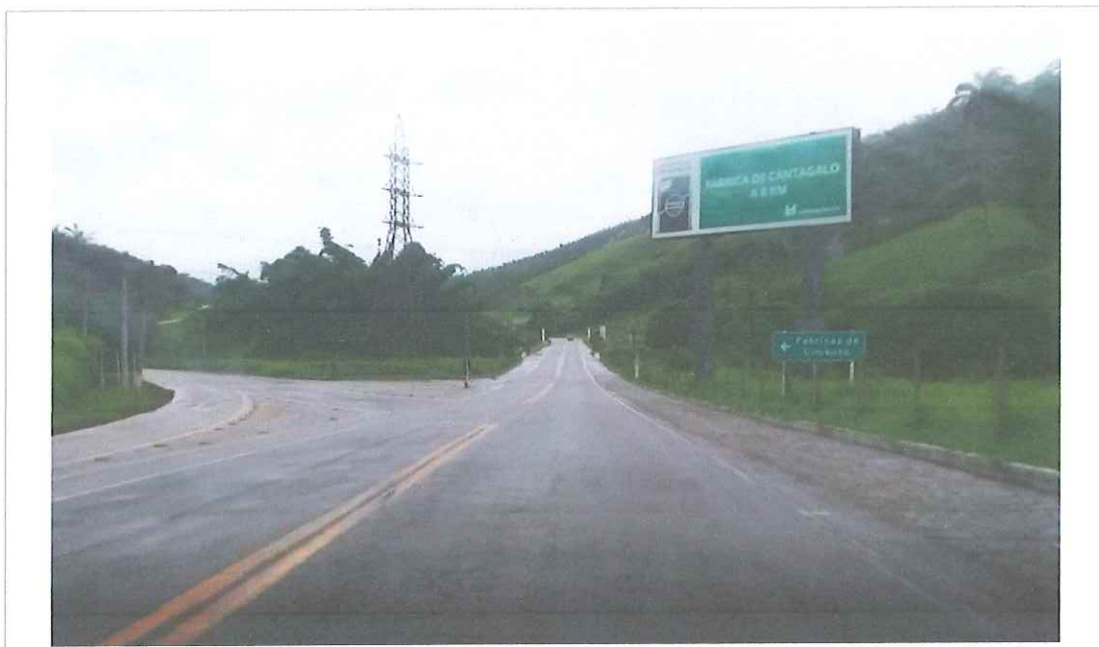
Entrada e saída de veículos

Entrada e saída de veículos.

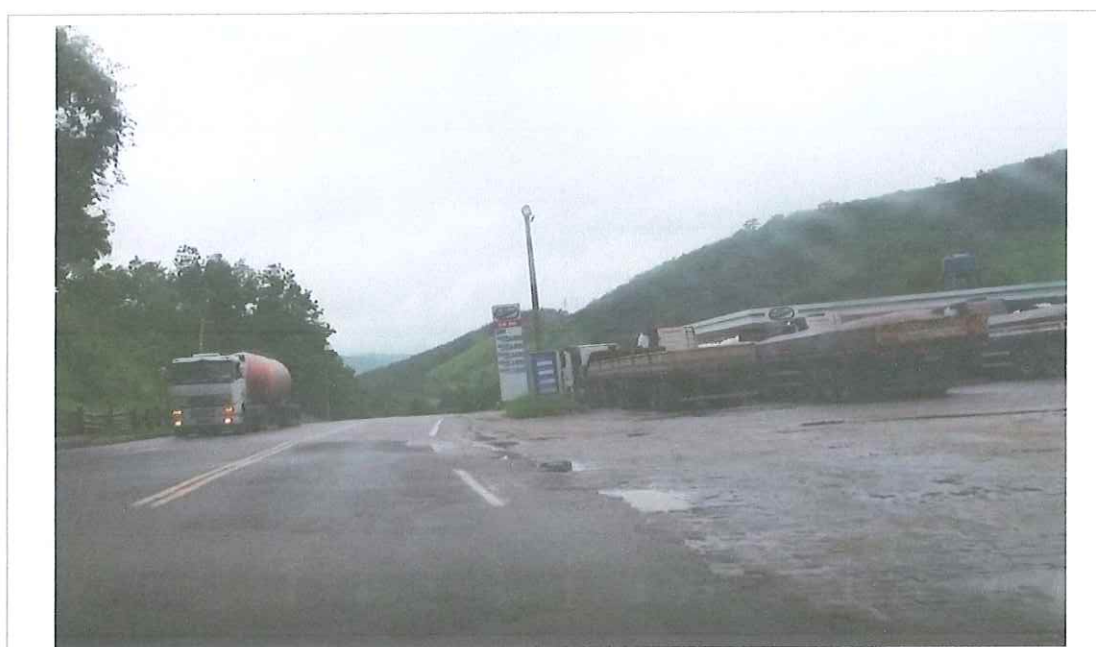
Entrada e saída de veículos

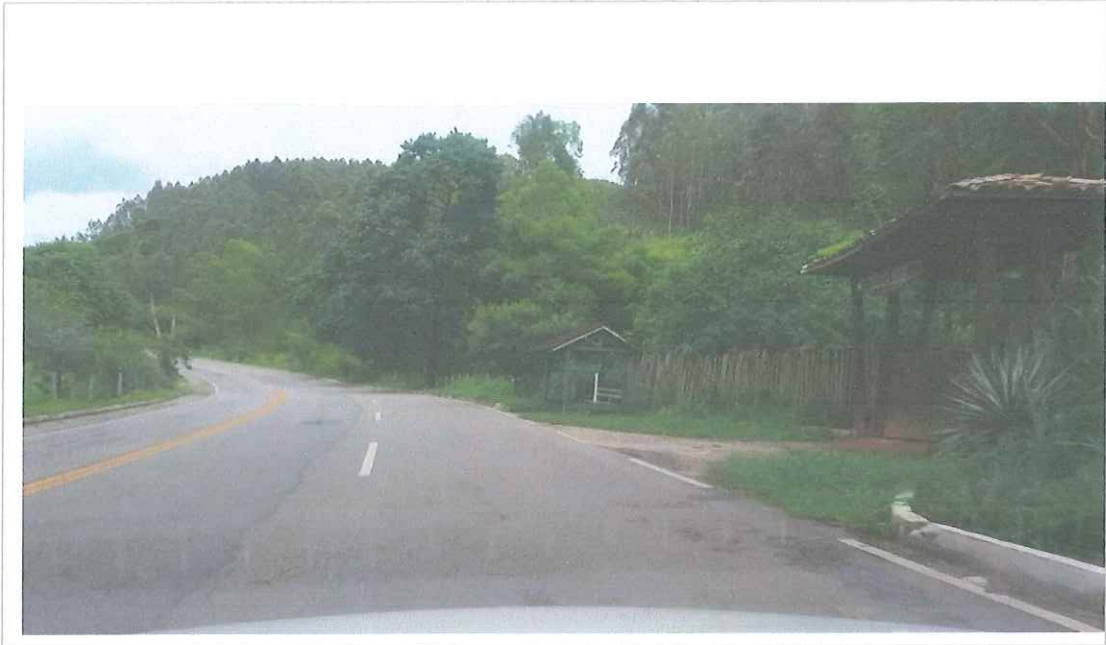
Ponto de ônibus

Ponto de ônibus.

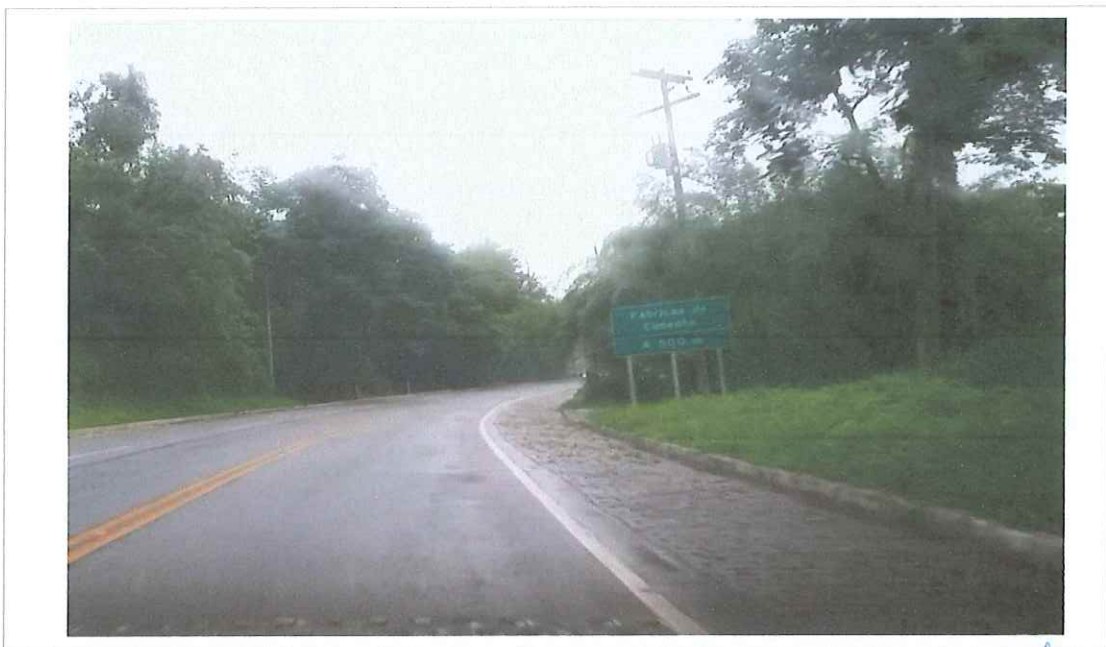
Curva perigosa

Curva perigosa.
