**FUNDAÇÃO DEPARTAMENTO DE ESTRADAS DE RODAGEM DO ESTADO DO  
RIO DE JANEIRO**

**DIRETORIA DE OPERAÇÃO, MONITORAMENTO E CONTROLE DE TRÂNSITO**

**ESTUDOS TÉCNICOS REFERENTES À IMPLANTAÇÃO, REMANEJAMENTO OU  
REALOCAÇÃO DE ELEMENTOS DE PONTOS DE FISCALIZAÇÃO ELETRÔNICA**

**RJ-116  
km 187  
MARÇO/2019**

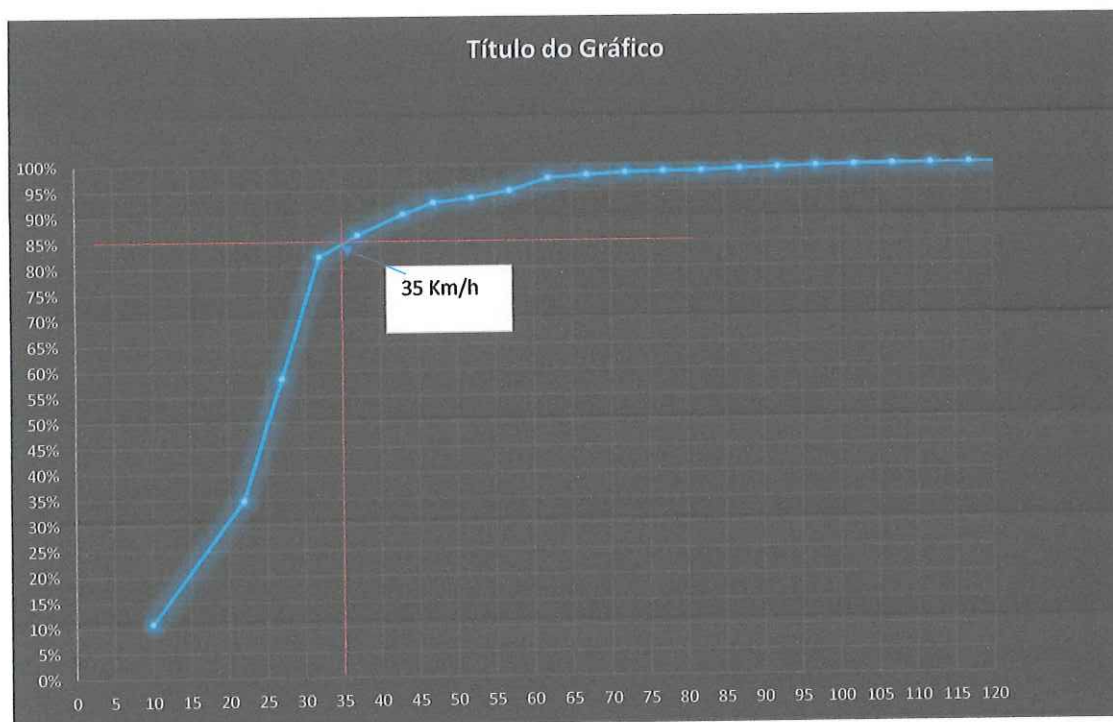
**Cálculo do 85 Percentil - Sentido Itaperuna/Itaboraí**

Intervalo de Classe (km/h)	Ponto Médio de Classe (km/h)	Frequência Acumulada (%)
01-19	10	20,40%
20-29	25	68,00%
30-39	35	85,00%
40-49	45	89,05%
50-59	55	94,45%
60-69	65	97,15%
70-79	75	98,20%
80-89	85	98,86%
90-99	95	99,37%
100-109	105	99,73%
110-119	115	99,94%
120-129	125	100,00%
130-139	135	100,00%
>140	145	100,00%
<b>TOTAL</b>		<b>100,00%</b>

**Velocidade praticada (85 percentil): 37 km/h ( Sentido Itaperuna )**

**Velocidade praticada (85 percentil): 35 km/h ( Sentido Itaboraí )**

No gráfico de 85 percentil obteve-se uma velocidade de 37 km/h para Itaperuna e 35 km/h para Itaboraí.
