**FUNDAÇÃO DEPARTAMENTO DE ESTRADAS DE RODAGEM DO ESTADO DO
RIO DE JANEIRO**

**ESTUDOS TÉCNICOS REFERENTES À IMPLANTAÇÃO, REMANEJAMENTO OU
REALOCAÇÃO DE ELEMENTOS DE PONTOS DE FISCALIZAÇÃO ELETRÔNICA**

**RJ-116
km 198
MARÇO/2019**

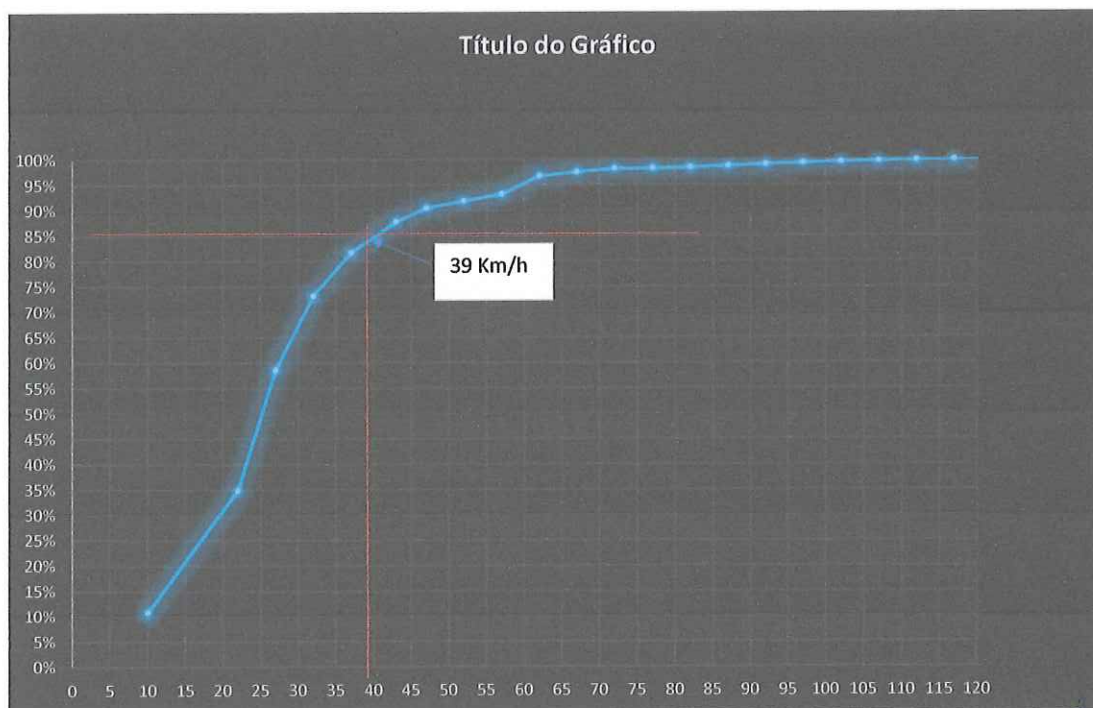
Cálculo do 85 Percentil - Sentido Itaboraí/Itaperuna

Intervalo de Classe (km/h)	Ponto Médio de Classe (km/h)	Frequência Acumulada (%)
01-19	10	20,40%
20-29	25	68,00%
30-39	35	78,20%
40-49	45	86,35%
50-59	55	92,65%
60-69	65	96,55%
70-79	75	97,90%
80-89	85	98,62%
90-99	95	99,19%
100-109	105	99,61%
110-119	115	99,88%
120-129	125	100,00%
130-139	135	100,00%
>140	145	100,00%
TOTAL		100,00%

Velocidade praticada (85 percentil): 41 km/h (Sentido Itaboraí)

No gráfico de 85 percentil obteve-se uma velocidade de 39 km/h para Itaperuna e 41 km/h para Itaboraí.

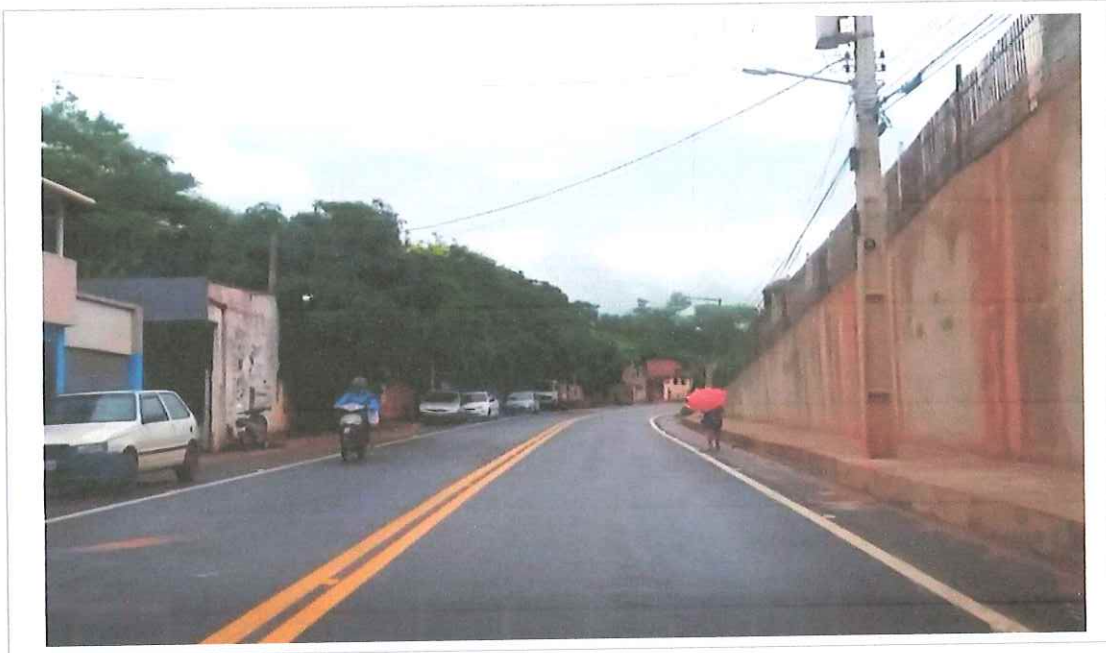
Travessia de pedestres

Travessia de pedestres.

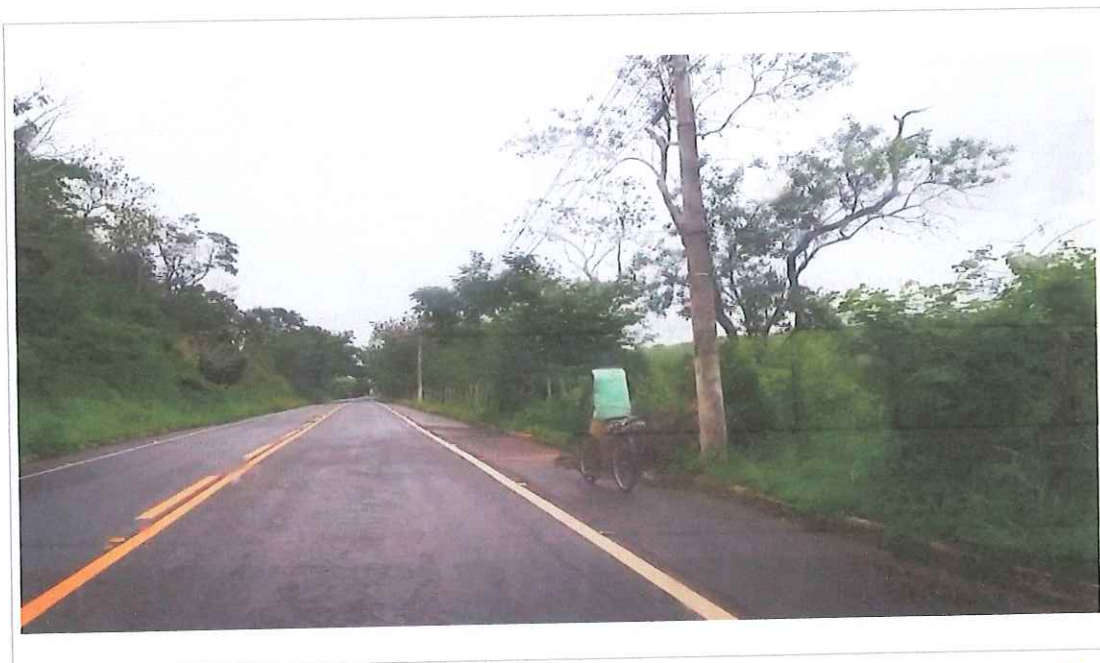
Trânsito de ciclistas

Trânsito de ciclistas.

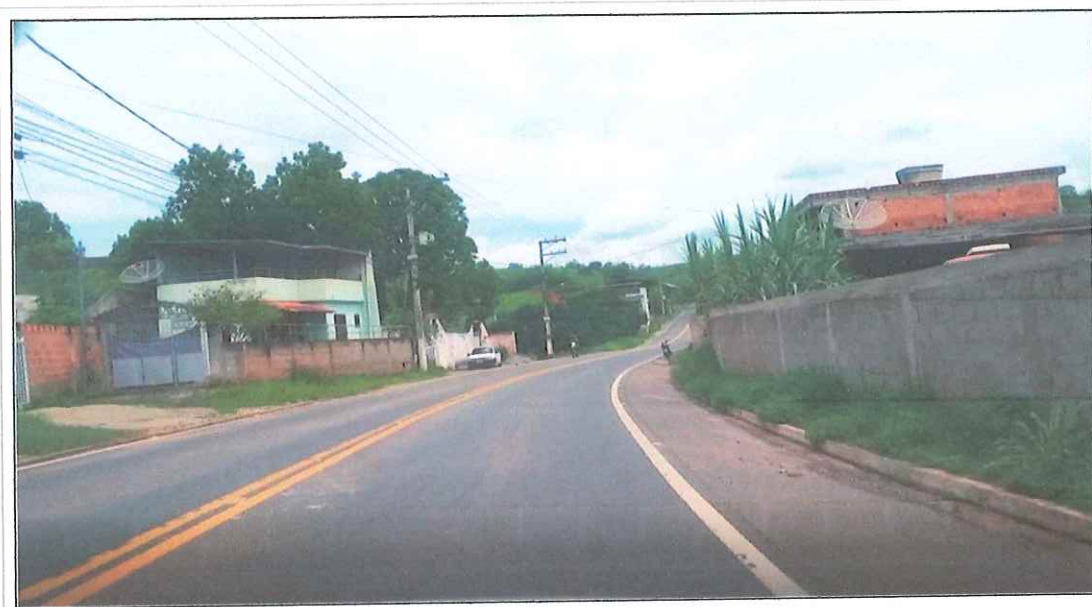
Área residencial

Área residencial.

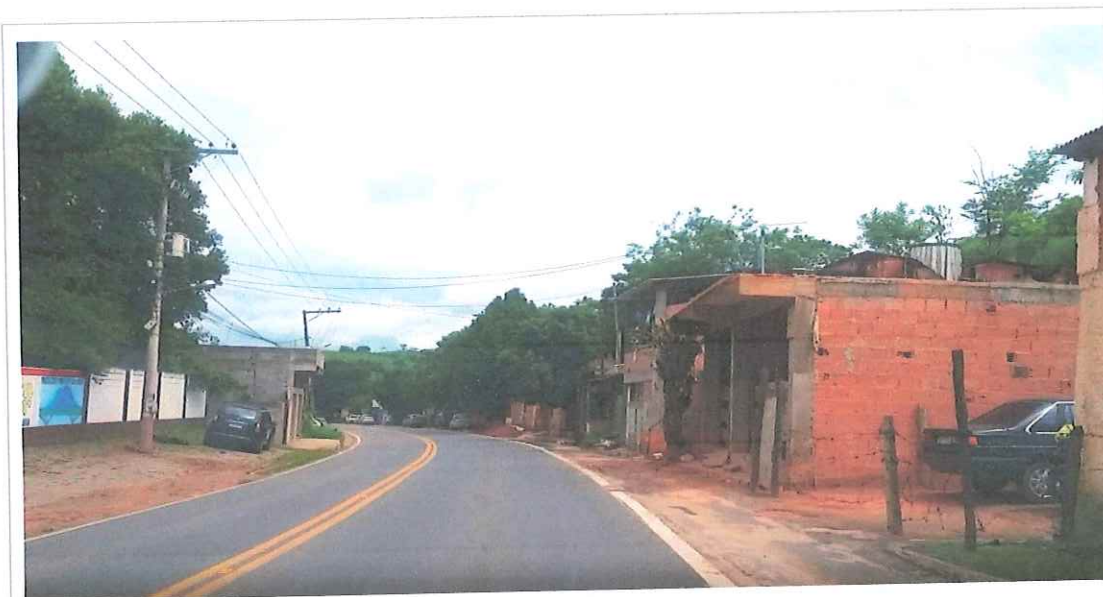
Curvas

Curvas.
