**FUNDAÇÃO DEPARTAMENTO DE ESTRADAS DE RODAGEM DO ESTADO DO
RIO DE JANEIRO**

**ESTUDOS TÉCNICOS REFERENTES À IMPLANTAÇÃO, REMANEJAMENTO OU
REALOCAÇÃO DE ELEMENTOS DE PONTOS DE FISCALIZAÇÃO ELETRÔNICA**

**RJ-116
km 199
MARÇO/2019**

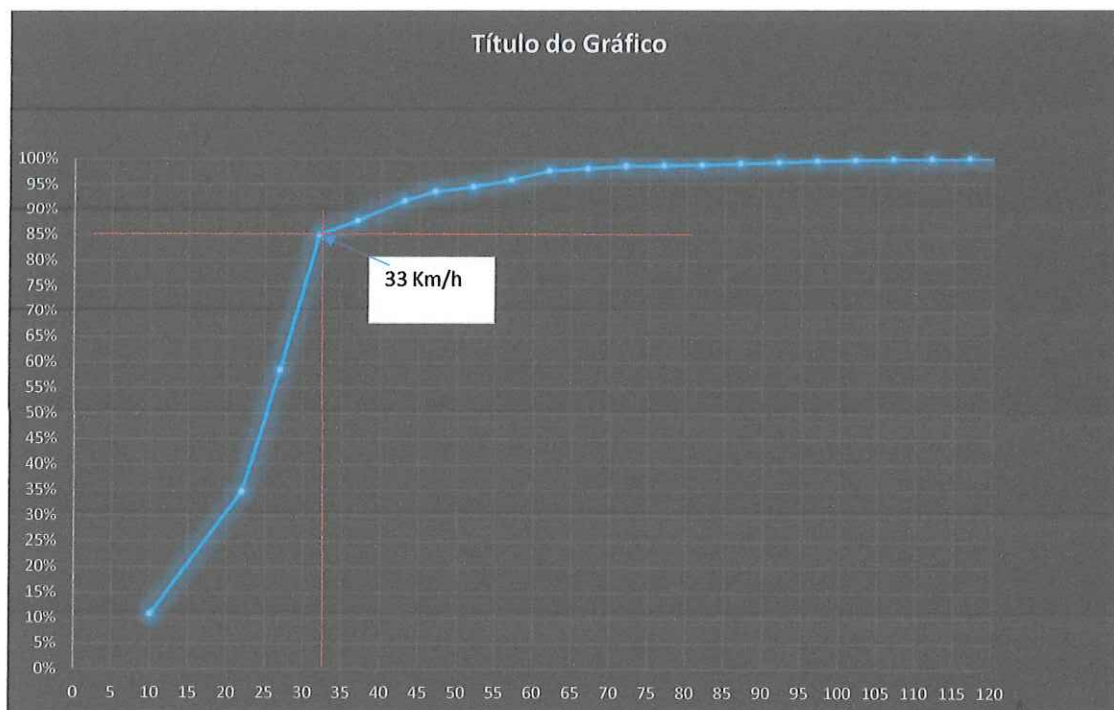
Cálculo do 85 Percentil - Sentido Itaperuna/Itaboraí

Intervalo de Classe (km/h)	Ponto Médio de Classe (km/h)	Frequência Acumulada (%)
01-19	10	20,40%
20-29	25	68,00%
30-39	35	86,35%
40-49	45	90,40%
50-59	55	95,35%
60-69	65	97,45%
70-79	75	98,35%
80-89	85	98,98%
90-99	95	99,46%
100-109	105	99,79%
110-119	115	99,97%
120-129	125	100,00%
130-139	135	100,00%
>140	145	100,00%
TOTAL		100,00%

No gráfico de 85 percentil obteve-se uma velocidade de 34 km/h para Itaperuna e 33 km/h para Itaboraí.

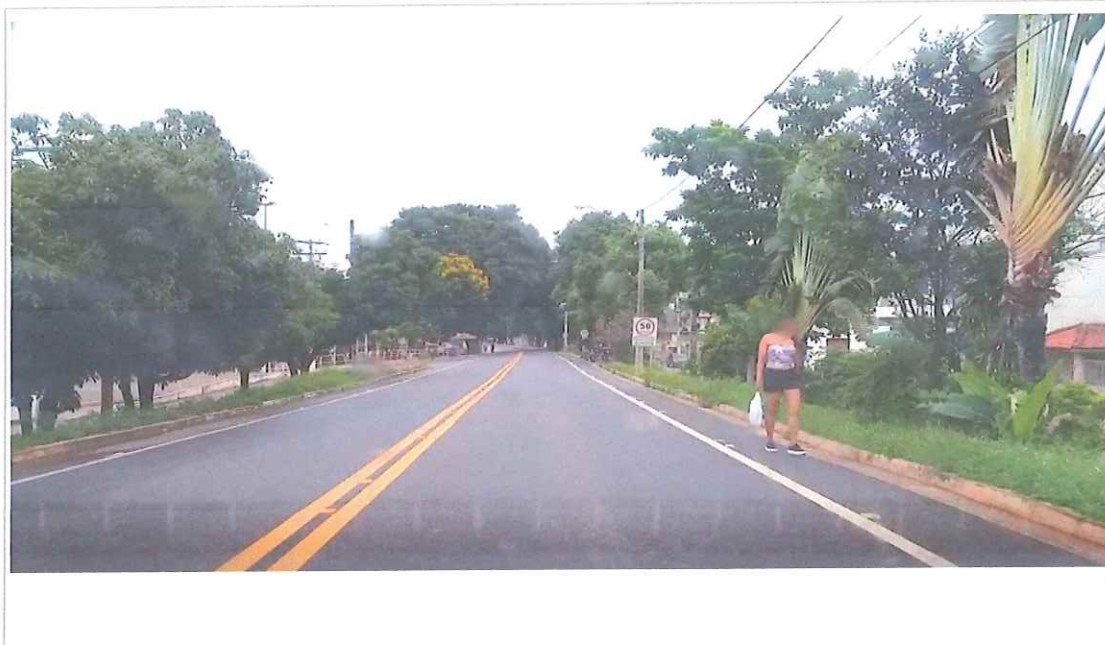
Travessia de pedestres

Existem no trecho fatores de risco como: travessia de pedestres, trânsito de ciclistas, entrada e saída de veículos, cruzamento perigoso, hospital, área residencial e comércio.

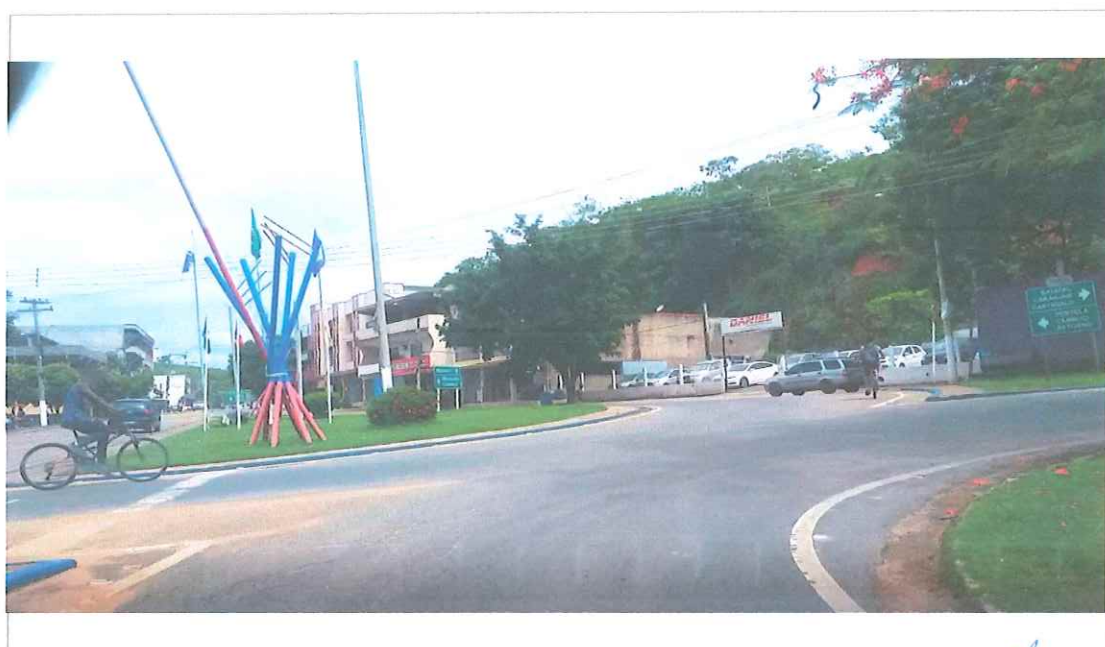
Trânsito de ciclistas

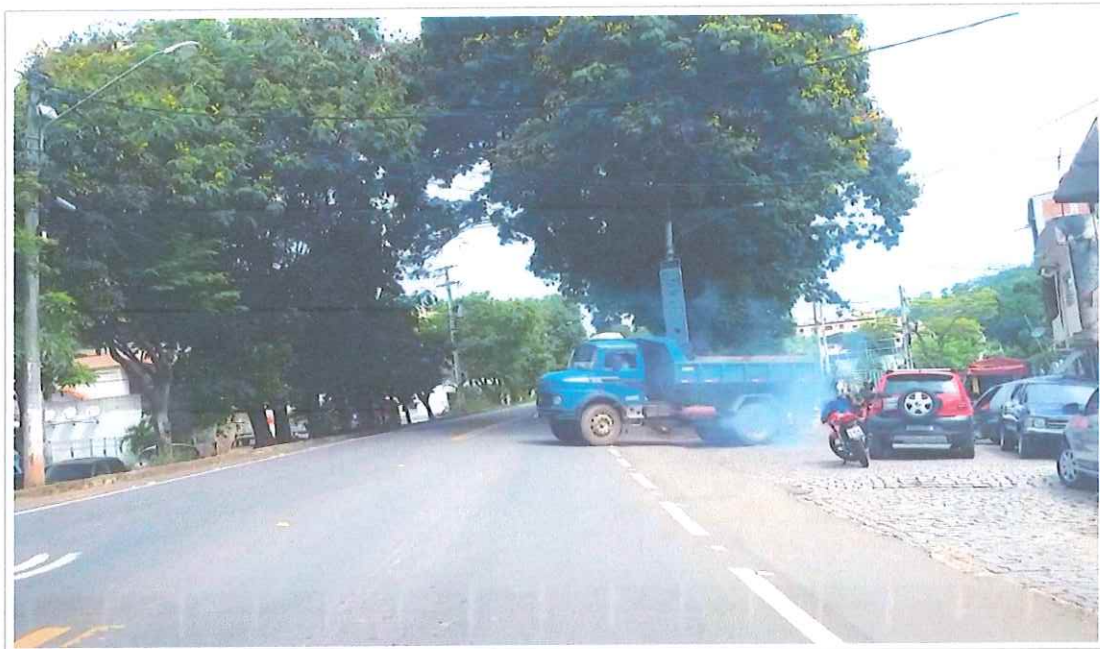
Entrada e saída de veículos

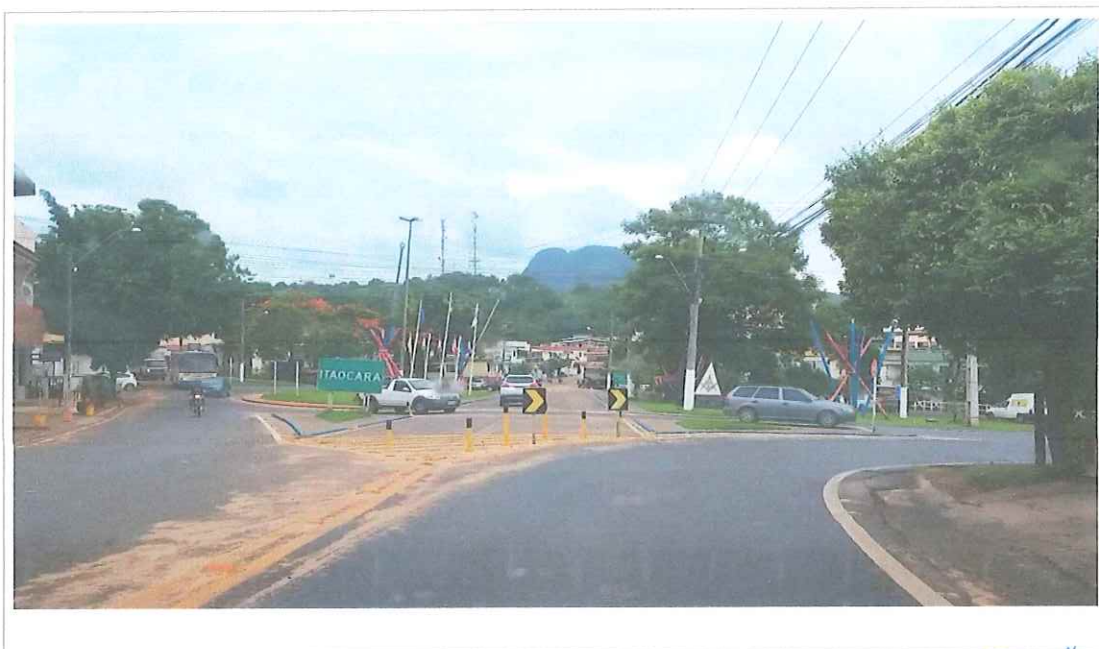
Cruzamento perigoso
