**FUNDAÇÃO DEPARTAMENTO DE ESTRADAS DE RODAGEM DO ESTADO DO
RIO DE JANEIRO**

**ESTUDOS TÉCNICOS REFERENTES À IMPLANTAÇÃO, REMANEJAMENTO OU
REALOCAÇÃO DE ELEMENTOS DE PONTOS DE FISCALIZAÇÃO ELETRÔNICA**

**RJ-116
km 22
JULHO/2020**

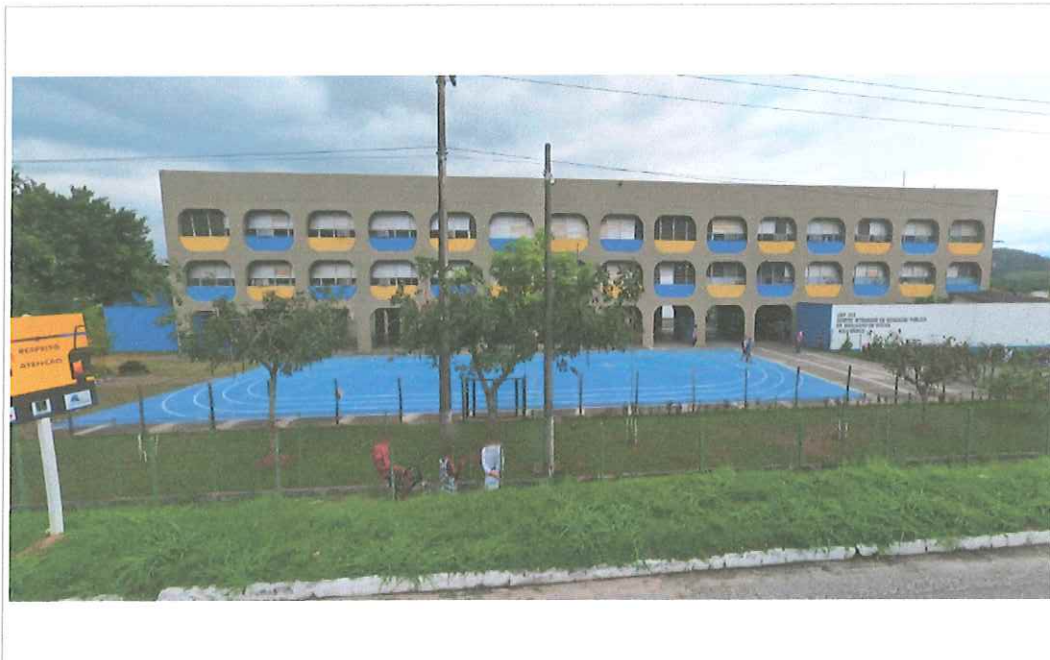
Área escolar

Área escolar.

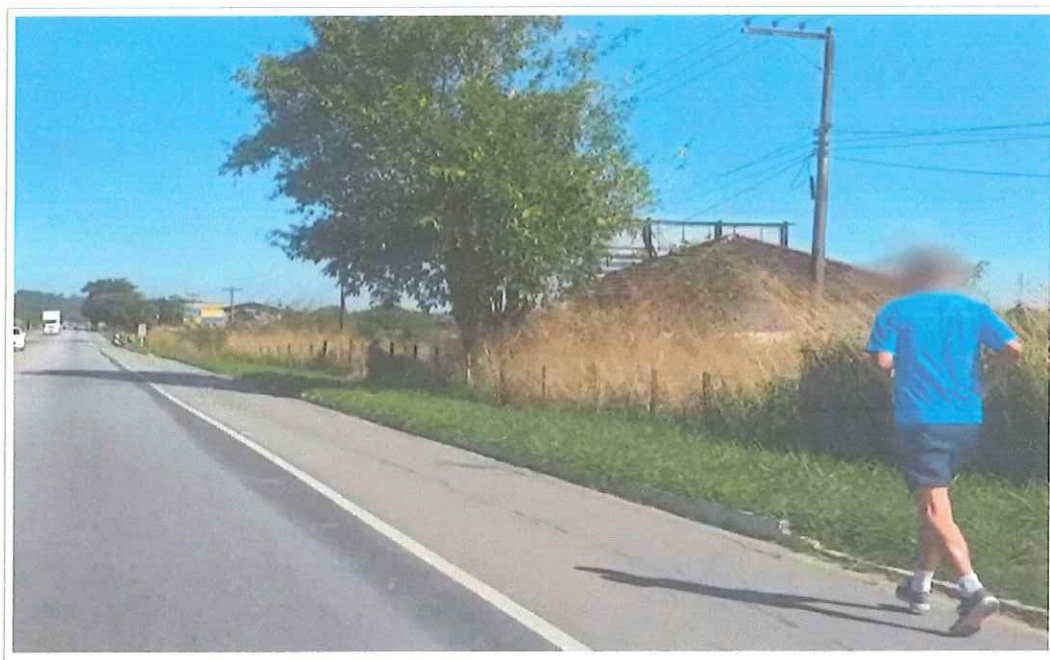
Travessia de pedestres

Travessia de pedestres.

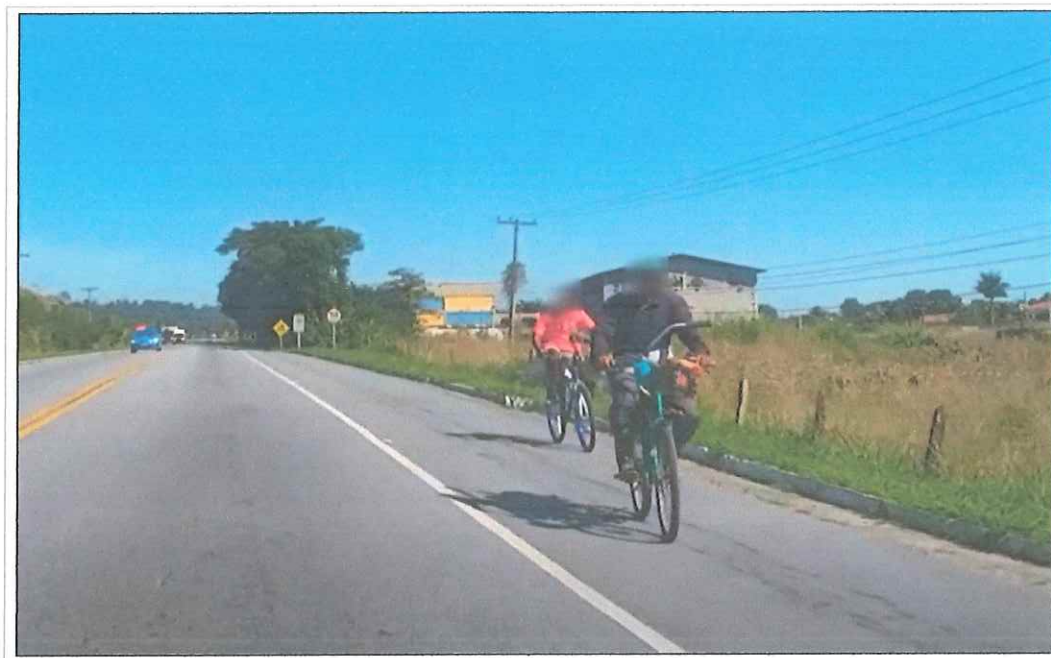
Trânsito de ciclistas

Trânsito de ciclistas.

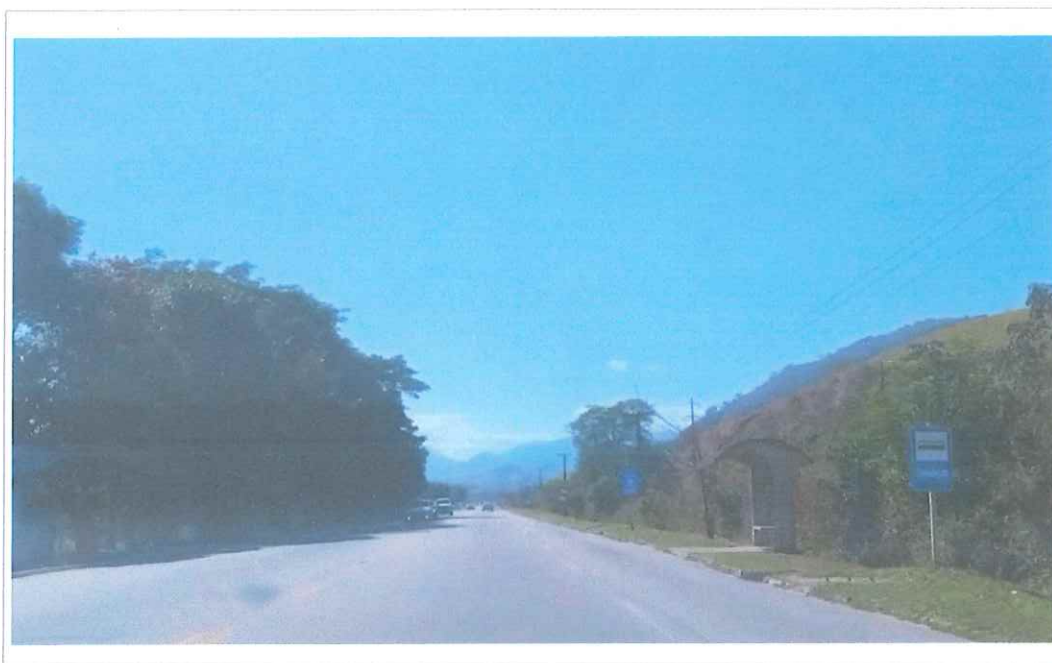
Ponto de ônibus

Ponto de ônibus.
