**FUNDAÇÃO DEPARTAMENTO DE ESTRADAS DE RODAGEM DO ESTADO DO
RIO DE JANEIRO**

**ESTUDOS TÉCNICOS REFERENTES À IMPLANTAÇÃO, REMANEJAMENTO OU
REALOCAÇÃO DE ELEMENTOS DE PONTOS DE FISCALIZAÇÃO ELETRÔNICA**

**RJ-116
km 27
JULHO/2020**

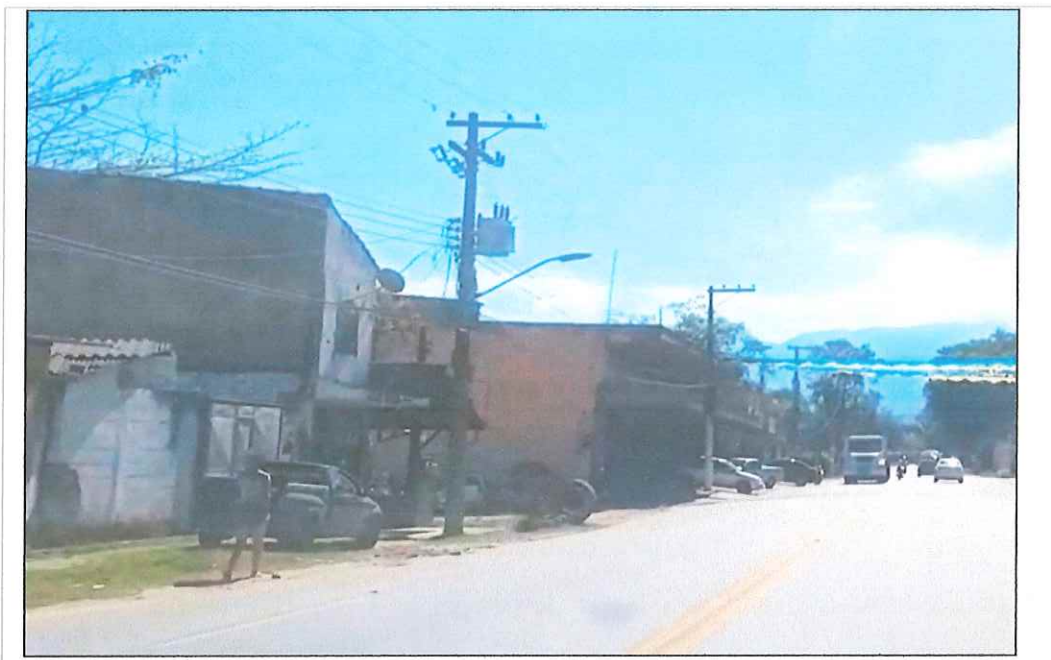
Travessia de pedestres

Travessia de pedestres.

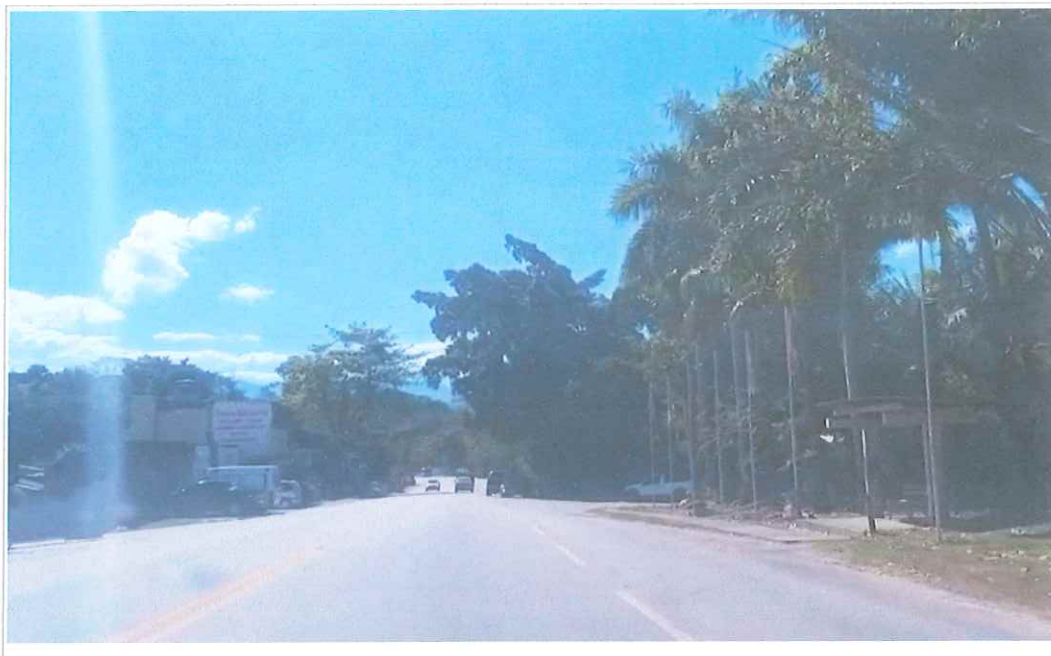
Ponto de ônibus

Ponto de ônibus.

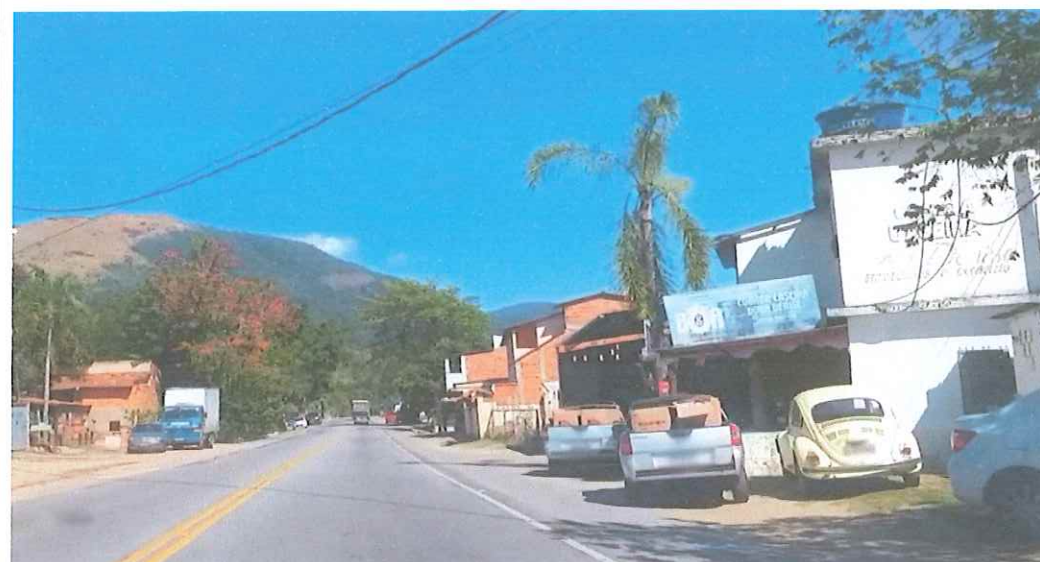
Comércio

Comércio.
