**FUNDAÇÃO DEPARTAMENTO DE ESTRADAS DE RODAGEM DO ESTADO DO
RIO DE JANEIRO**

**ESTUDOS TÉCNICOS REFERENTES À IMPLANTAÇÃO, REMANEJAMENTO OU
REALOCAÇÃO DE ELEMENTOS DE PONTOS DE FISCALIZAÇÃO ELETRÔNICA**

**RJ-116
km 46
NOVEMBRO/2018**

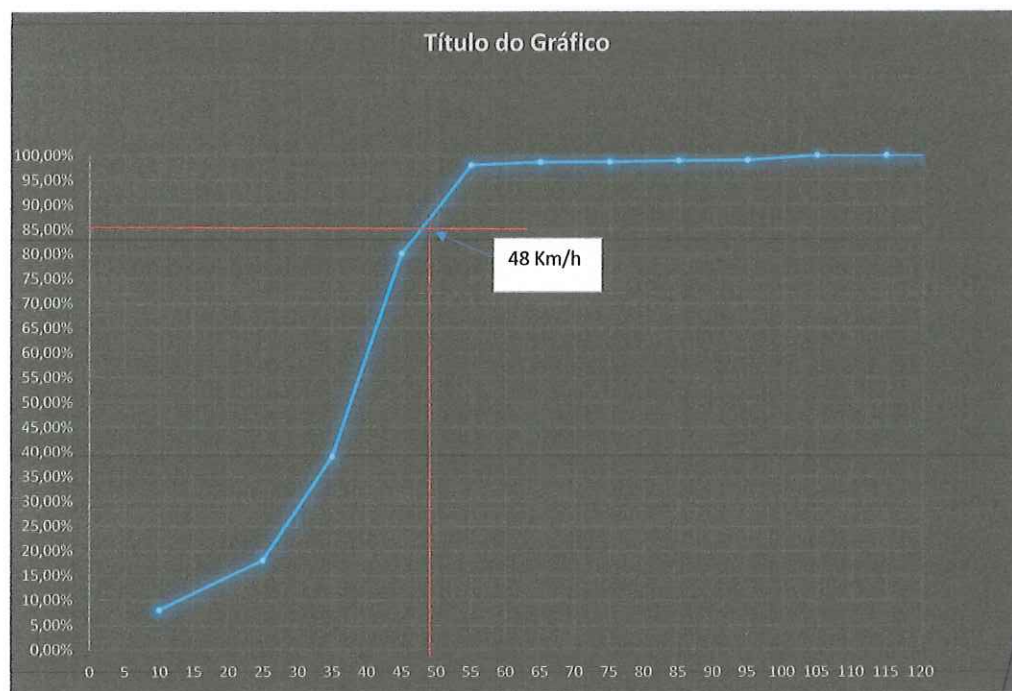
Cálculo do 85 Percentil - Sentido Itaboraí/Itaperuna

Intervalo de Classe (km/h)	Ponto Médio de Classe (km/h)	Frequência Acumulada (%)
01-19	10	7,98%
20-29	25	17,99%
30-39	35	38,98%
40-49	45	79,99%
50-59	55	97,98%
60-69	65	98,52%
70-79	75	98,58%
80-89	85	98,85%
90-99	95	98,91%
100-109	105	99,89%
110-119	115	99,95%
120-129	125	100,00%
130-139	135	100,00%
>140	145	100,00%
TOTAL		100,00%

Velocidade praticada (85 percentil): 48 km/h (Sentido Itaperuna)

No gráfico de 85 percentil obteve-se uma velocidade de 48 km/h para Itaperuna e 47 km/h para Itaboraí.

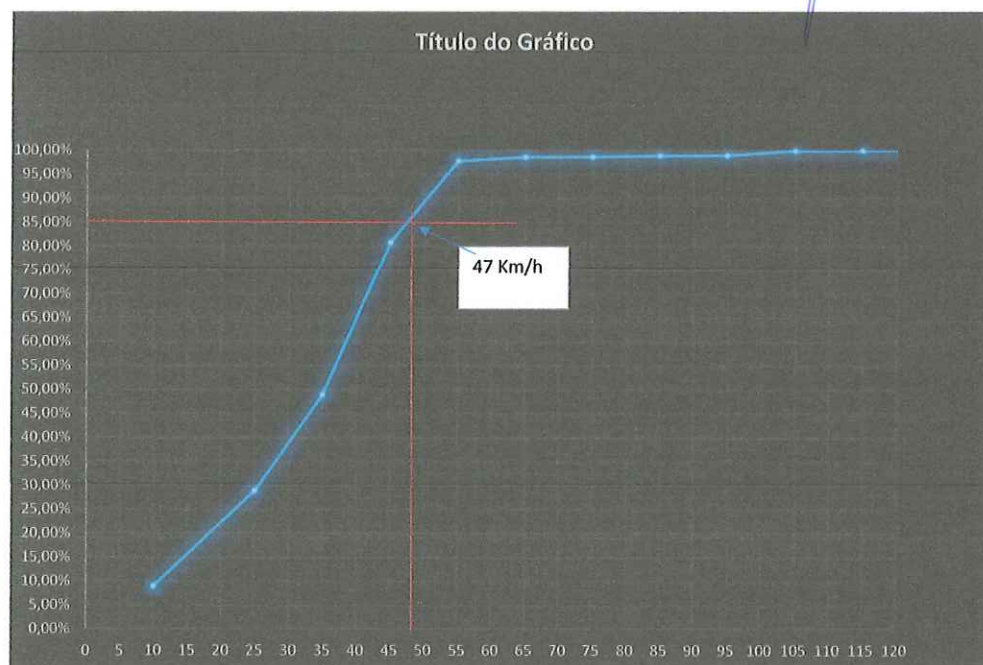
Cálculo do 85 Percentil - Sentido Itaperuna/Itaboraí

Intervalo de Classe (km/h)	Ponto Médio de Classe (km/h)	Frequência Acumulada (%)
01-19	10	8,86%
20-29	25	28,82%
30-39	35	48,79%
40-49	45	80,77%
50-59	55	97,74%
60-69	65	98,53%
70-79	75	98,59%
80-89	85	98,87%
90-99	95	98,93%
100-109	105	99,89%
110-119	115	99,94%
120-129	125	100,00%
130-139	135	100,00%
>140	145	100,00%
TOTAL		100,00%

Velocidade praticada (85 percentil): 47 km/h (Sentido Itaboraí)

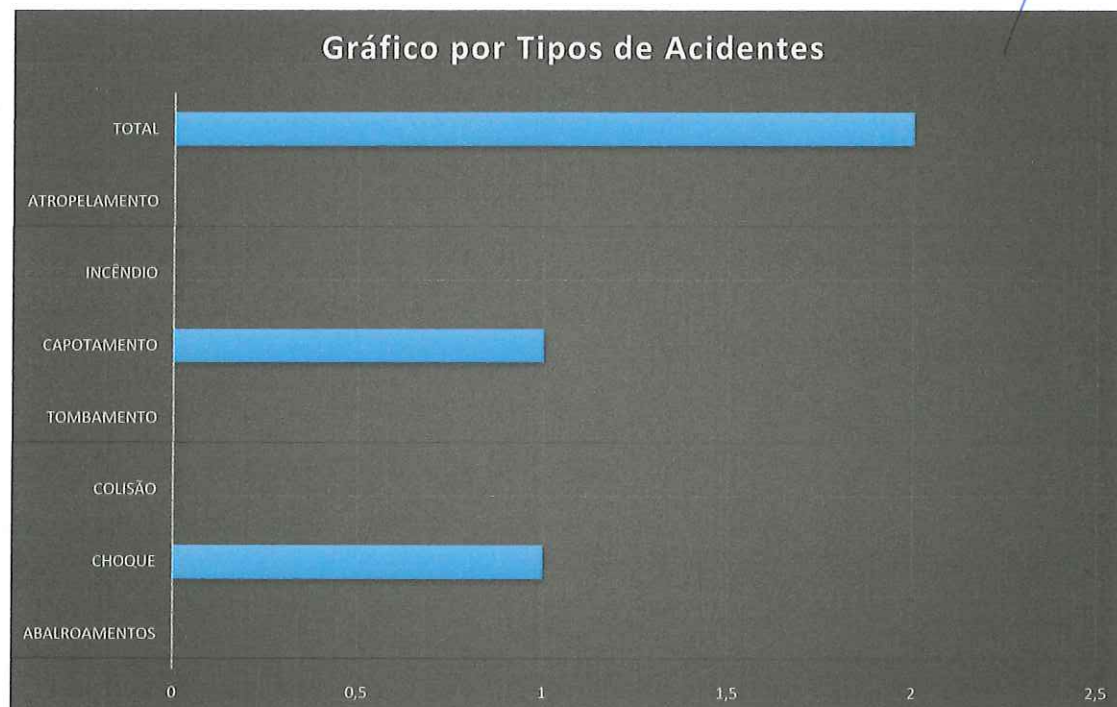
TIPOS DE ACIDENTES							
ABALROAMENTOS	CHOQUE	COLISÃO	TOMBAMENTO	CAPOTAMENTO	INCÊNDIO	ATROPELAMENTO	TOTAL
0	1	0	0	1	0	0	2

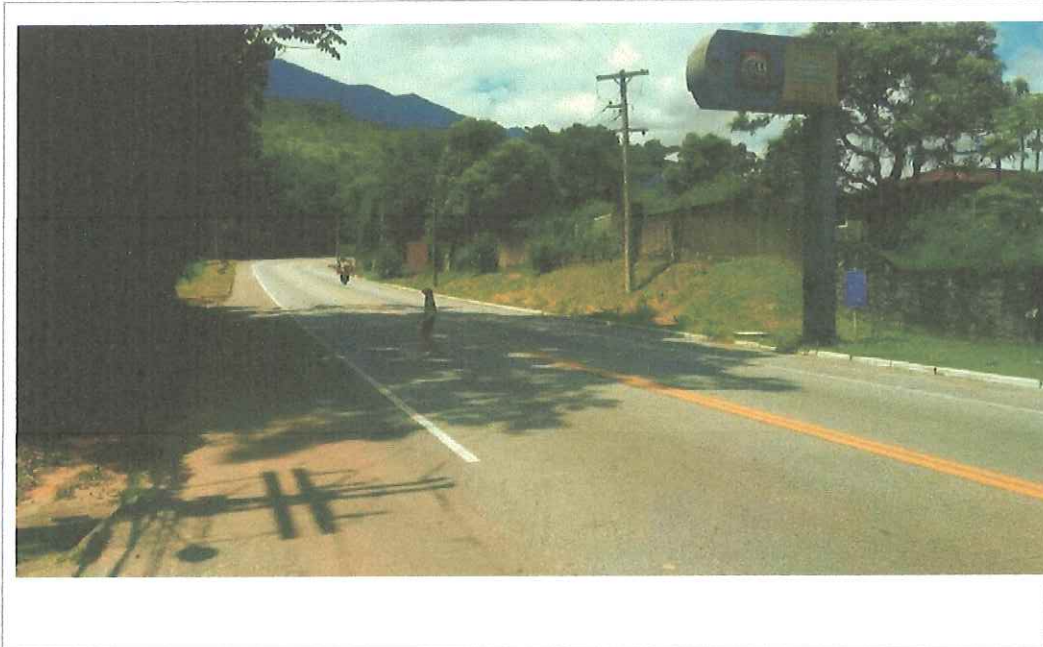
Travessia de pedestres
