**FUNDAÇÃO DEPARTAMENTO DE ESTRADAS DE RODAGEM DO ESTADO DO
RIO DE JANEIRO**

DIRETORIA DE OPERAÇÃO, MONITORAMENTO E CONTROLE DE TRÂNSITO

**ESTUDOS TÉCNICOS REFERENTES À IMPLANTAÇÃO, REMANEJAMENTO OU
REALOCAÇÃO DE ELEMENTOS DE PONTOS DE FISCALIZAÇÃO ELETRÔNICA**

**RJ-116
km 68
NOVEMBRO/2018**

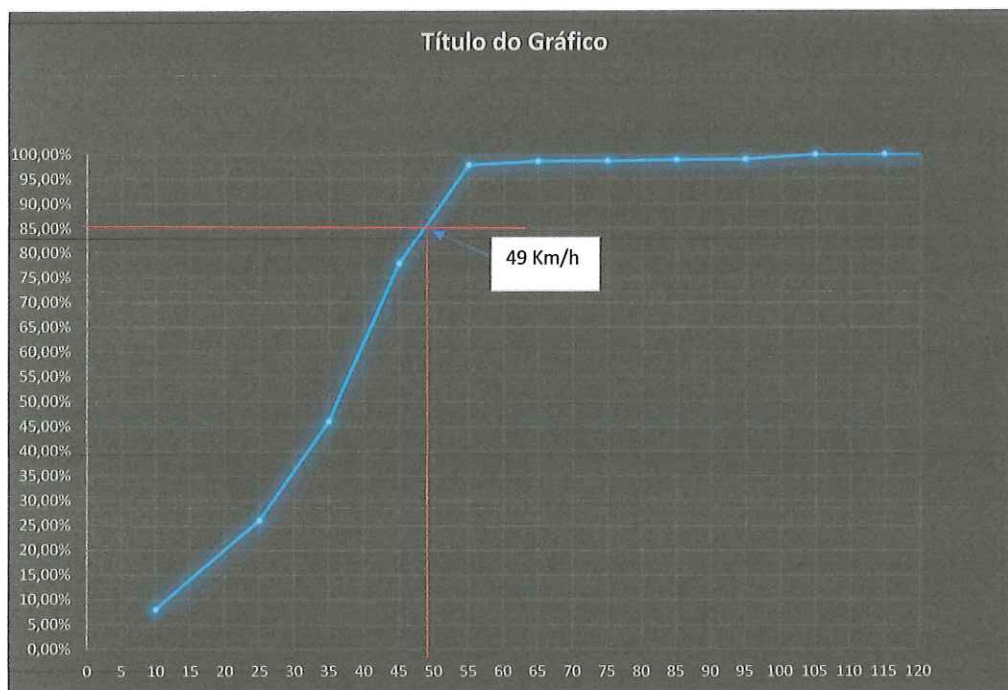
Cálculo do 85 Percentil - Sentido Itaboraí/Itaperuna

Intervalo de Classe (km/h)	Ponto Médio de Classe (km/h)	Frequência Acumulada (%)
01-19	10	7,97%
20-29	25	25,91%
30-39	35	45,88%
40-49	45	77,80%
50-59	55	97,76%
60-69	65	98,53%
70-79	75	98,58%
80-89	85	98,85%
90-99	95	98,91%
100-109	105	99,89%
110-119	115	99,95%
120-129	125	100,00%
130-139	135	100,00%
>140	145	100,00%
TOTAL		100,00%

Velocidade praticada (85 percentil): 49 km/h (Sentido Itaperuna)

No gráfico de 85 percentil obteve-se uma velocidade de 49 km/h para Itaperuna e 49 km/h para Itaboraí.

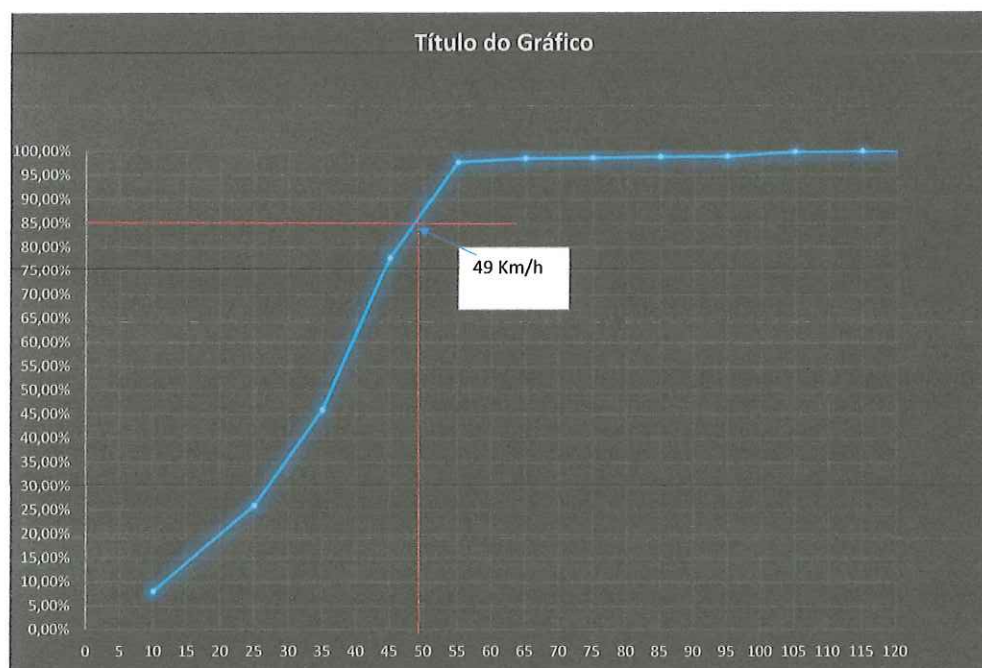
Cálculo do 85 Percentil - Sentido Itaperuna/Itaboraí

Intervalo de Classe (km/h)	Ponto Médio de Classe (km/h)	Frequência Acumulada (%)
01-19	10	7,95%
20-29	25	25,88%
30-39	35	45,81%
40-49	45	77,70%
50-59	55	97,63%
60-69	65	98,42%
70-79	75	98,51%
80-89	85	98,79%
90-99	95	98,84%
100-109	105	99,81%
110-119	115	99,91%
120-129	125	100,00%
130-139	135	100,00%
>140	145	100,00%
TOTAL		100,00%

Velocidade praticada (85 percentil): 49 km/h (Sentido Itaboraí)

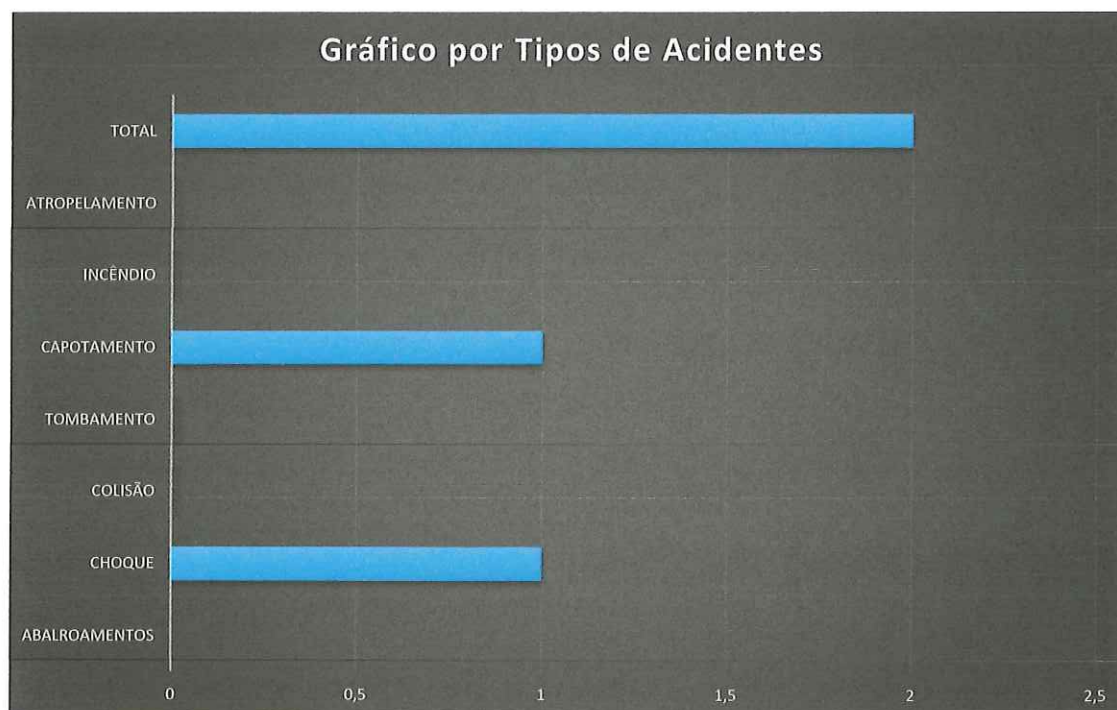
TIPOS DE ACIDENTES							
ABALROAMENTOS	CHOQUE	COLISÃO	TOMBAMENTO	CAPOTAMENTO	INCÊNDIO	ATROPELAMENTO	TOTAL
0	1	0	0	1	0	0	2

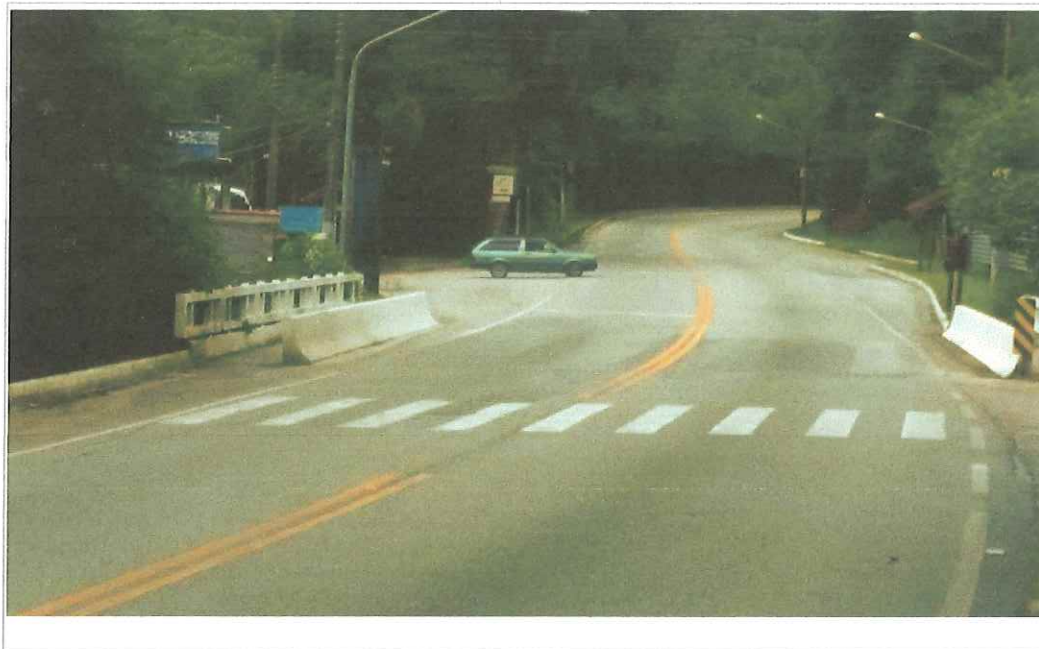
Acesso de Veículos

Entrada e saída de veículos.

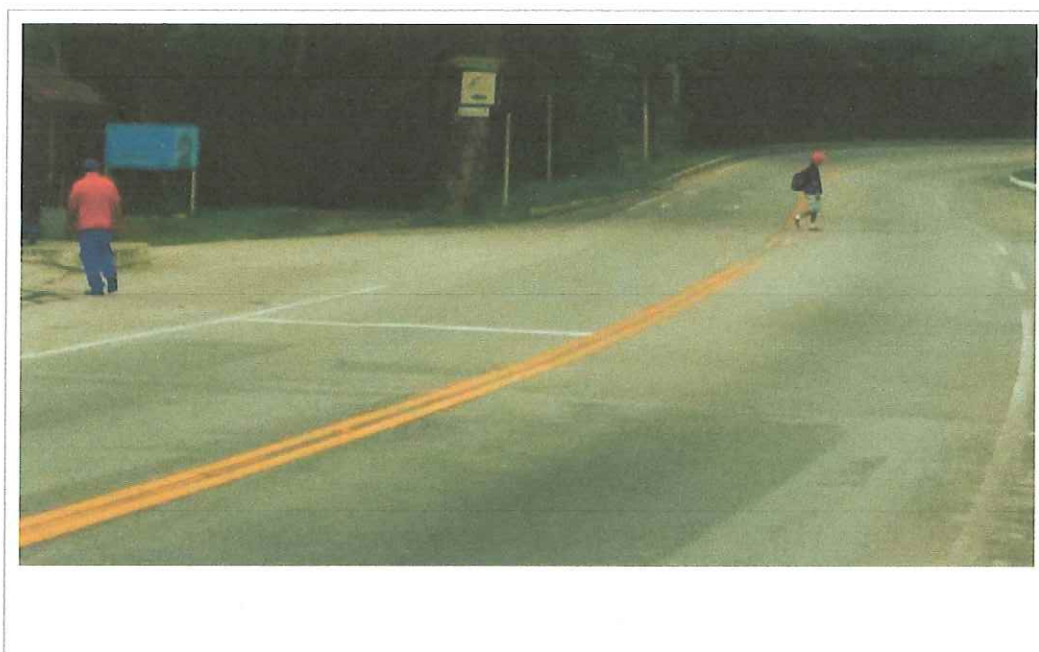
Travessia de pedestres

Travessia de pedestres.

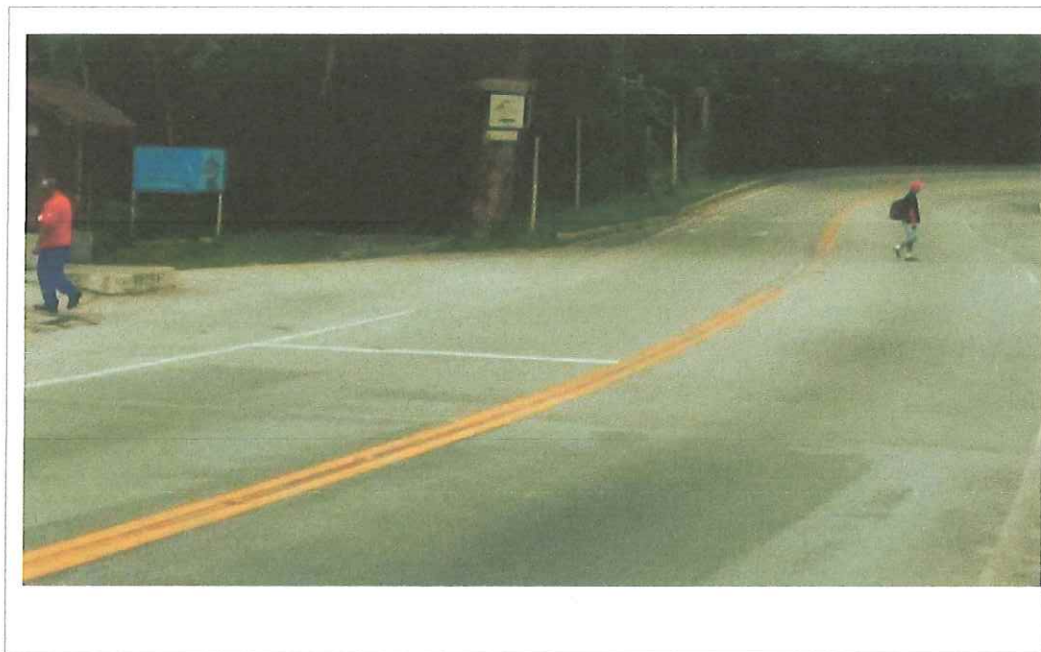
Trânsito de pedestres

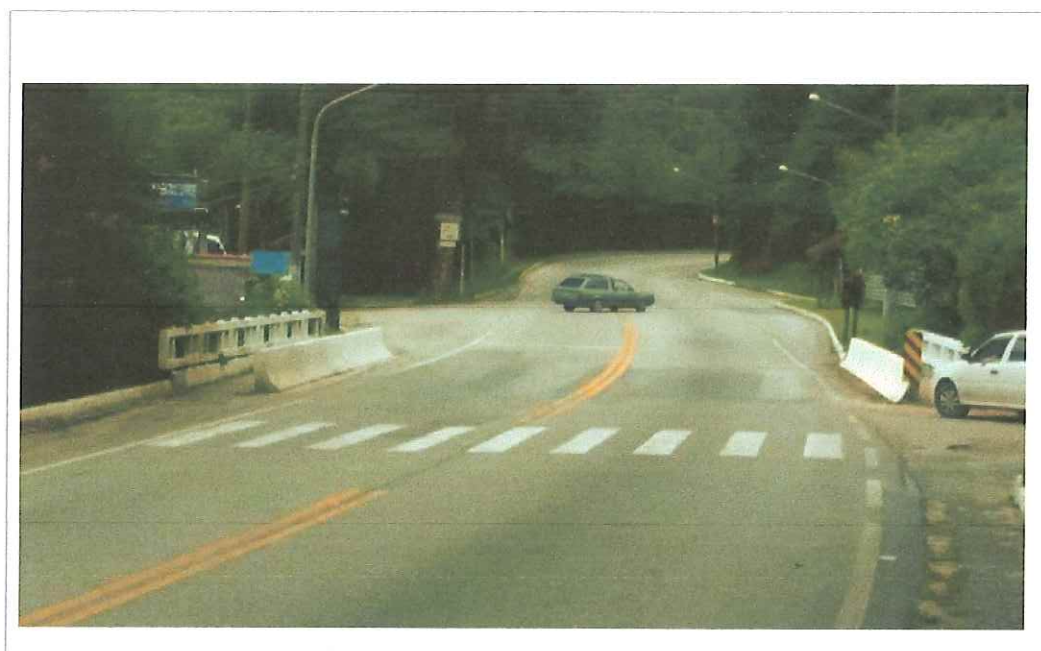
Acesso de Veículos
