**FUNDAÇÃO DEPARTAMENTO DE ESTRADAS DE RODAGEM DO ESTADO DO
RIO DE JANEIRO**

**ESTUDOS TÉCNICOS REFERENTES À IMPLANTAÇÃO, REMANEJAMENTO OU
REALOCAÇÃO DE ELEMENTOS DE PONTOS DE FISCALIZAÇÃO ELETRÔNICA**

**RJ-118
km 12
FEVEREIRO/2019**

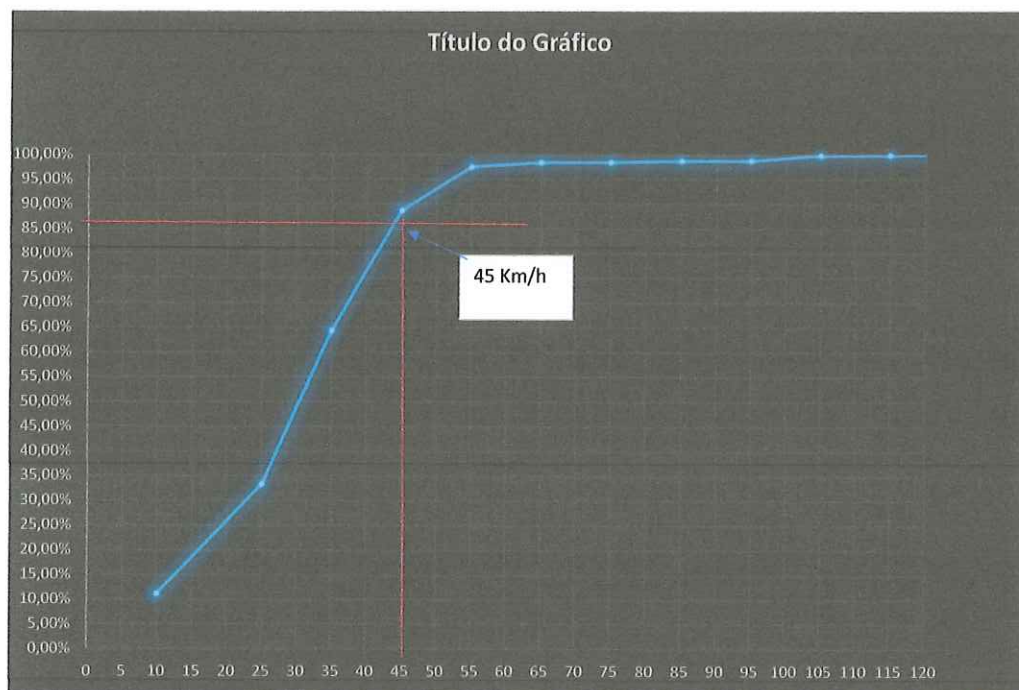
Cálculo do 85 Percentil - Sentido Saquarema/Maricá

Intervalo de Classe (km/h)	Ponto Médio de Classe (km/h)	Frequência Acumulada (%)
01-19	10	11,10%
20-29	25	33,29%
30-39	35	64,33%
40-49	45	88,72%
50-59	55	97,56%
60-69	65	98,41%
70-79	75	98,48%
80-89	85	98,78%
90-99	95	98,78%
100-109	105	99,88%
110-119	115	99,94%
120-129	125	100,00%
130-139	135	100,00%
>140	145	100,00%
TOTAL		100,00%

Velocidade praticada (85 percentil): 46 km/h (Sentido Saquarema)

No gráfico de 85 percentil obteve-se uma velocidade de 46 km/h para Saquarema e 45 km/h para Maricá.

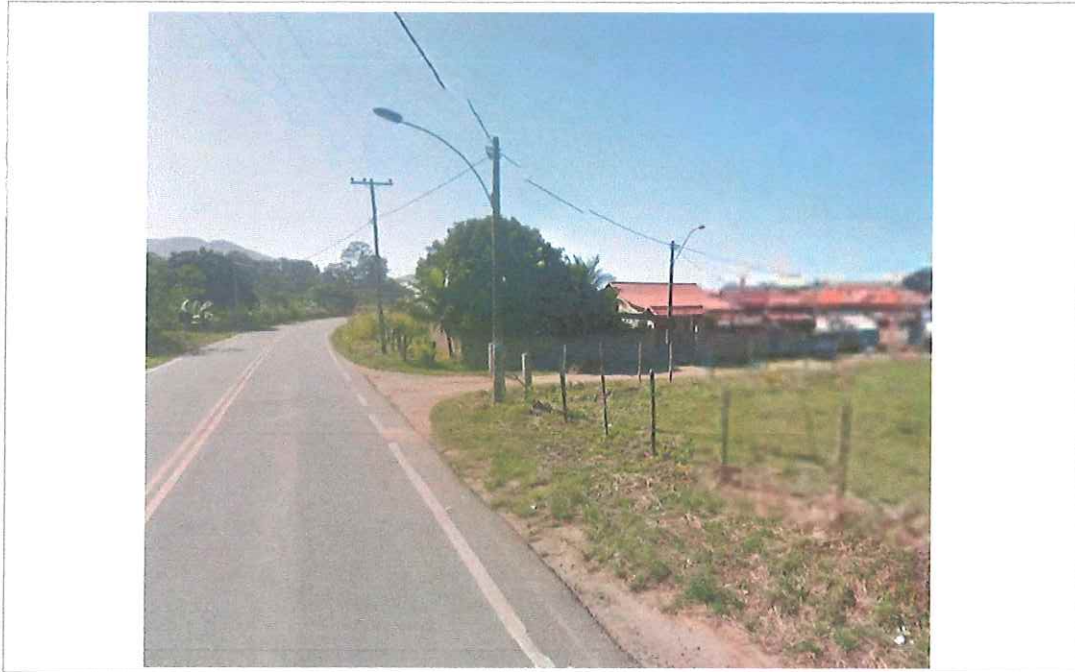
Entrada e saída de veículos

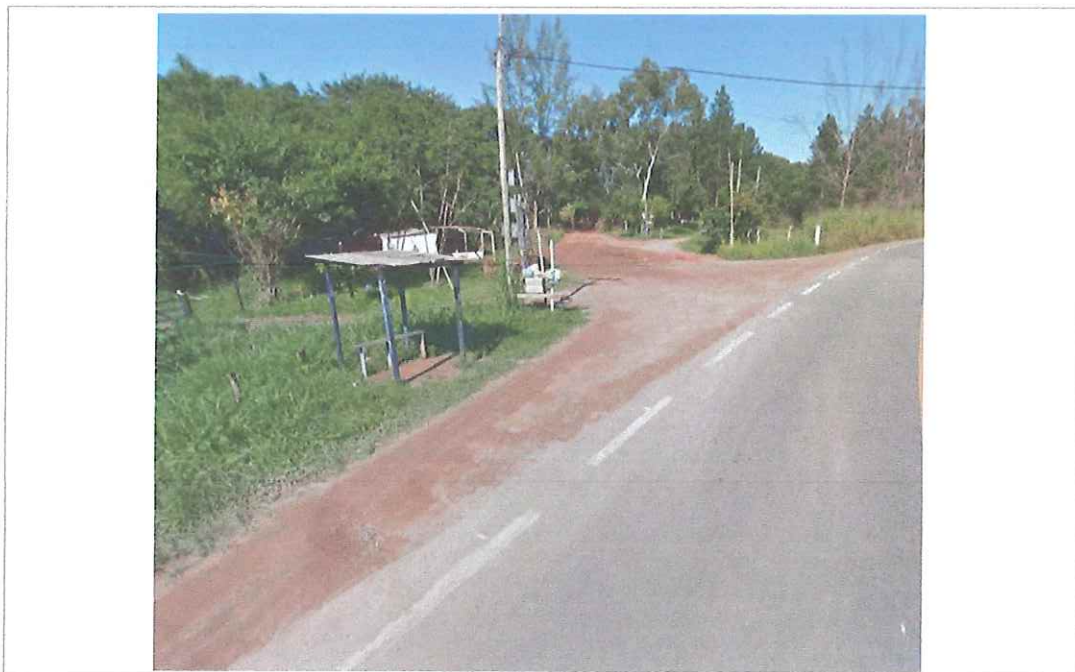
Ponto de ônibus

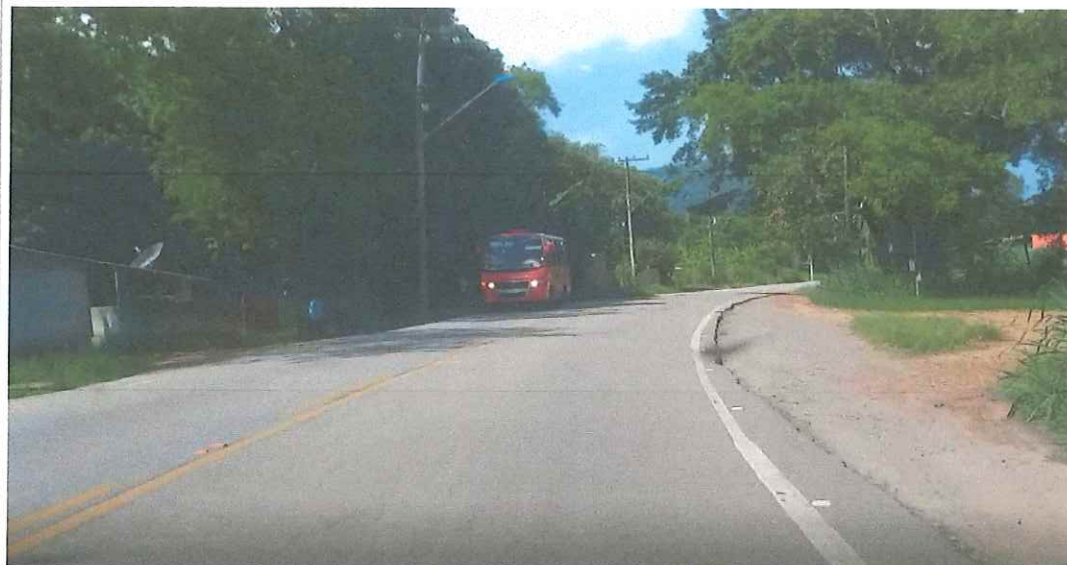
Curvas

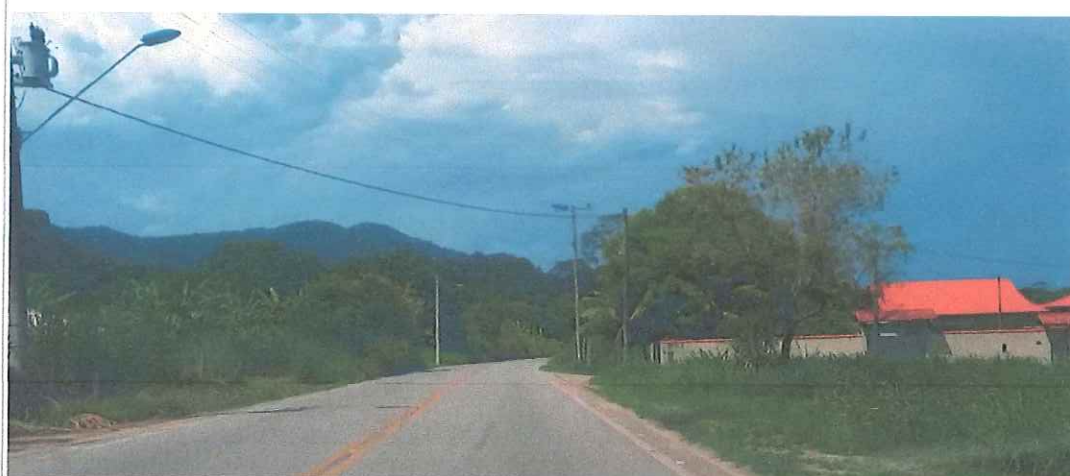
Área residencial
