**FUNDAÇÃO DEPARTAMENTO DE ESTRADAS DE RODAGEM DO ESTADO DO
RIO DE JANEIRO**

**ESTUDOS TÉCNICOS REFERENTES À IMPLANTAÇÃO, REMANEJAMENTO OU
REALOCAÇÃO DE ELEMENTOS DE PONTOS DE FISCALIZAÇÃO ELETRÔNICA**

**RJ-118
km 3
FEVEREIRO/2019**

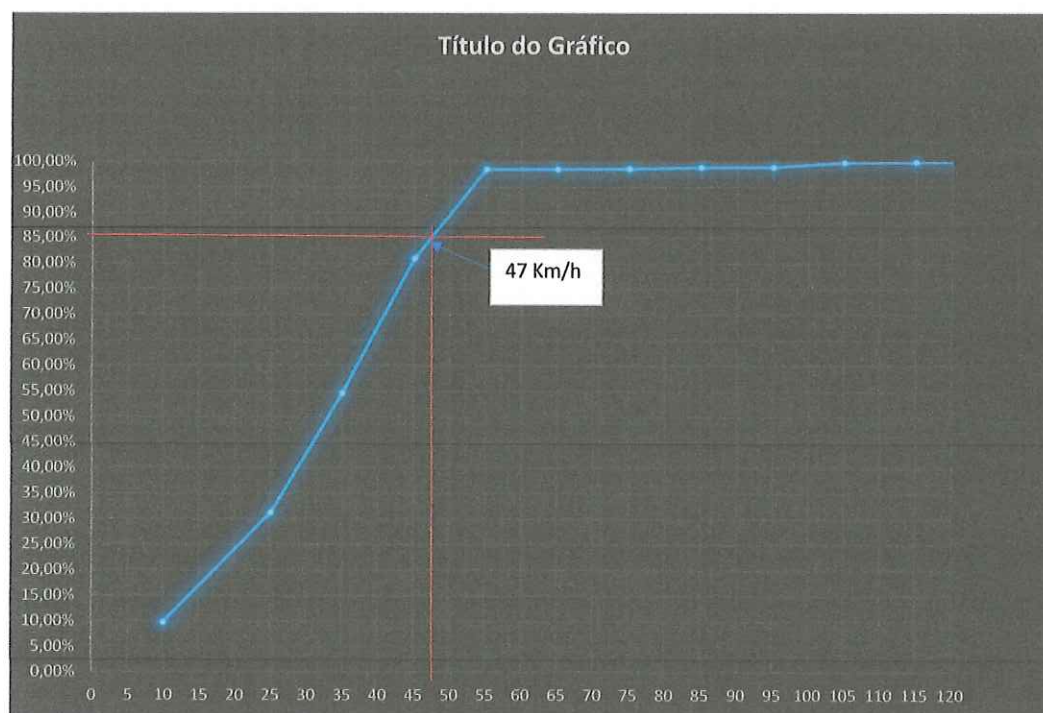
Cálculo do 85 Percentil - Sentido Maricá/Saquarema

Intervalo de Classe (km/h)	Ponto Médio de Classe (km/h)	Frequência Acumulada (%)
01-19	10	9,73%
20-29	25	31,19%
30-39	35	54,60%
40-49	45	80,93%
50-59	55	98,48%
60-69	65	98,48%
70-79	75	98,57%
80-89	85	98,83%
90-99	95	98,87%
100-109	105	99,83%
110-119	115	99,91%
120-129	125	100,00%
130-139	135	100,00%
>140	145	100,00%
TOTAL		100,00%

No gráfico de 85 percentil obteve-se uma velocidade de 47 km/h para Saquarema e 49 km/h para Maricá.

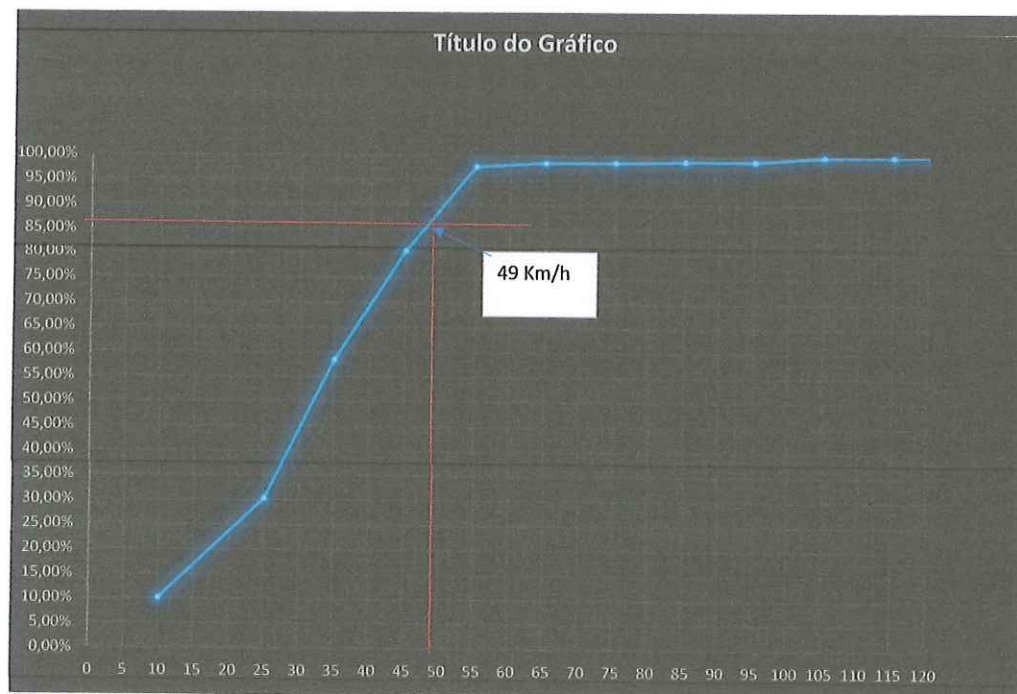
Cálculo do 85 Percentil - Sentido Saquarema/Maricá

Intervalo de Classe (km/h)	Ponto Médio de Classe (km/h)	Frequência Acumulada (%)
01-19	10	10,06%
20-29	25	30,21%
30-39	35	58,41%
40-49	45	80,57%
50-59	55	97,69%
60-69	65	98,46%
70-79	75	98,55%
80-89	85	98,84%
90-99	95	98,84%
100-109	105	99,83%
110-119	115	99,91%
120-129	125	100,00%
130-139	135	100,00%
>140	145	100,00%
TOTAL		100,00%

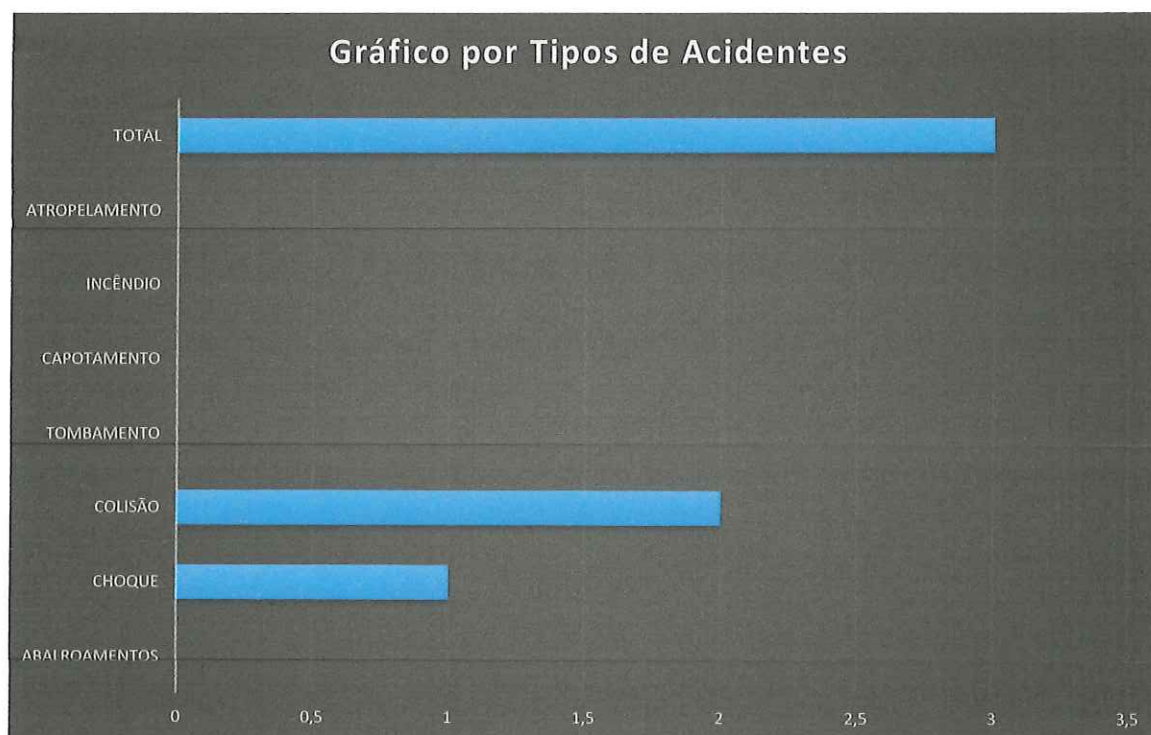
6- N. DE ACIDENTES NO LOCAL (para esta definição, considerar-se-á um trecho máximo de quinhentos metros antes e quinhentos metros depois do local).

TIPOS DE ACIDENTES							
ABALROAMENTOS	CHOQUE	COLISÃO	TOMBAMENTO	CAPOTAMENTO	INCÊNDIO	ATROPELAMENTO	TOTAL
0	1	2	0	0	0	0	3

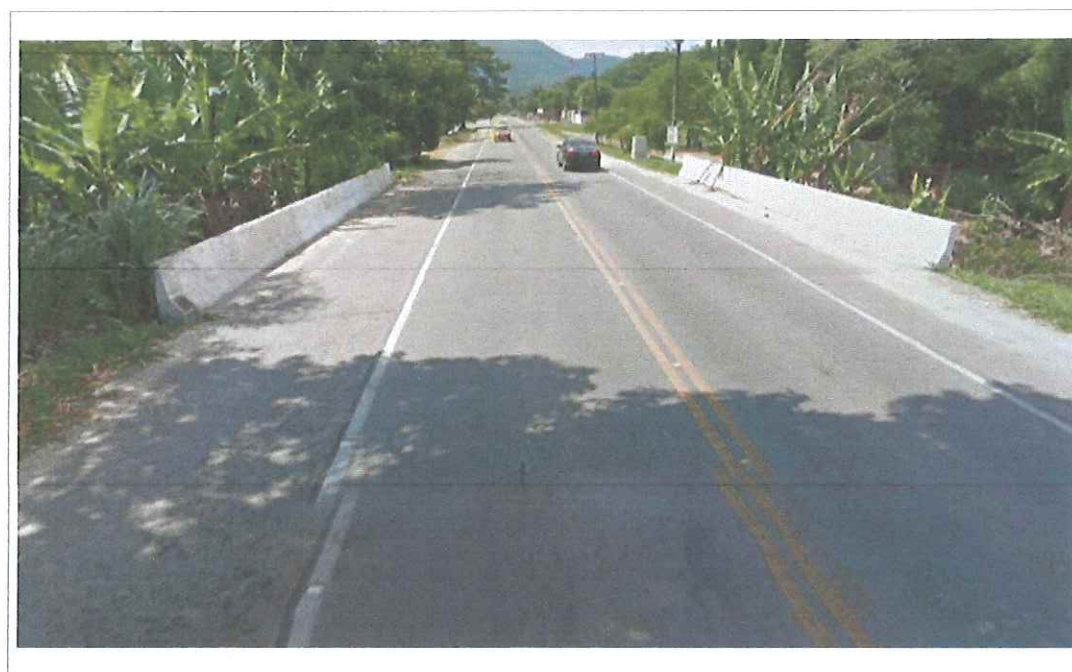
Ponte estreita

Ponte estreita.

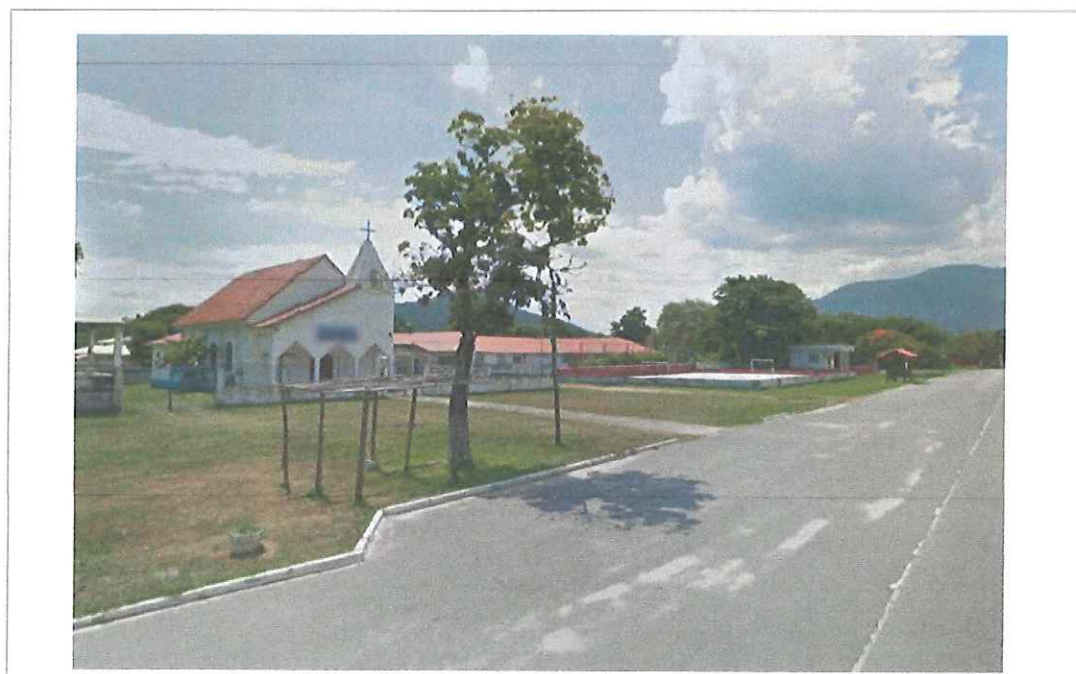
Igreja

Igreja.
