**FUNDAÇÃO DEPARTAMENTO DE ESTRADAS DE RODAGEM DO ESTADO DO
RIO DE JANEIRO**

**ESTUDOS TÉCNICOS REFERENTES À IMPLANTAÇÃO, REMANEJAMENTO OU
REALOCAÇÃO DE ELEMENTOS DE PONTOS DE FISCALIZAÇÃO ELETRÔNICA**

**RJ-118
km 8
FEVEREIRO/2019**

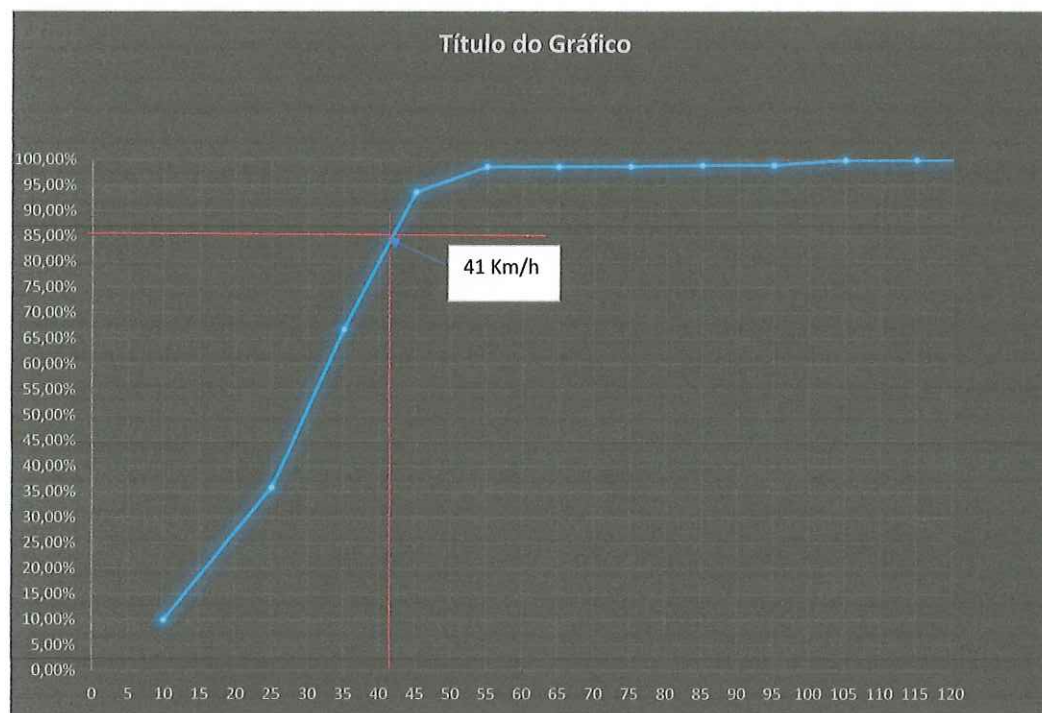
Cálculo do 85 Percentil - Sentido Maricá/Saquarema

Intervalo de Classe (km/h)	Ponto Médio de Classe (km/h)	Frequência Acumulada (%)
01-19	10	9,95%
20-29	25	35,85%
30-39	35	66,75%
40-49	45	93,65%
50-59	55	98,60%
60-69	65	98,60%
70-79	75	98,65%
80-89	85	98,90%
90-99	95	98,95%
100-109	105	99,90%
110-119	115	99,95%
120-129	125	100,00%
130-139	135	100,00%
>140	145	100,00%
TOTAL		100,00%

Velocidade praticada (85 percentil): 41 km/h (Sentido Saquarema)

Velocidade praticada (85 percentil): 44 km/h (Sentido Maricá)

No gráfico de 85 percentil obteve-se uma velocidade de 41 km/h para Saquarema e 44 km/h para Maricá.

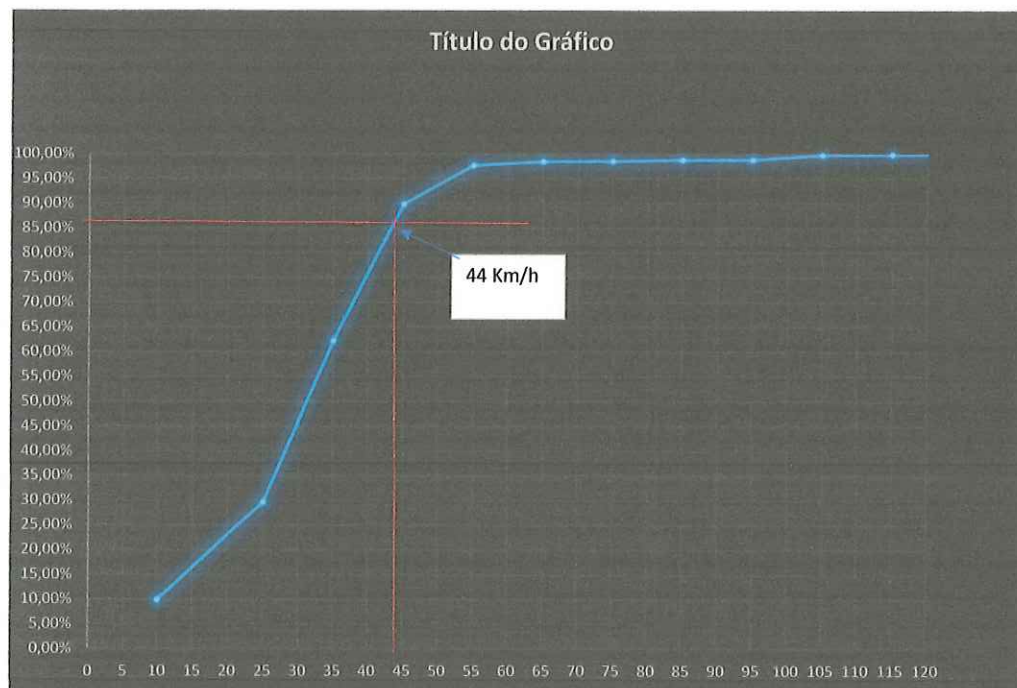
Cálculo do 85 Percentil - Sentido Saquarema/Maricá

Intervalo de Classe (km/h)	Ponto Médio de Classe (km/h)	Frequência Acumulada (%)
01-19	10	9,85%
20-29	25	29,60%
30-39	35	62,20%
40-49	45	89,82%
50-59	55	97,70%
60-69	65	98,45%
70-79	75	98,55%
80-89	85	98,83%
90-99	95	98,83%
100-109	105	99,81%
110-119	115	99,91%
120-129	125	100,00%
130-139	135	100,00%
>140	145	100,00%
TOTAL		100,00%

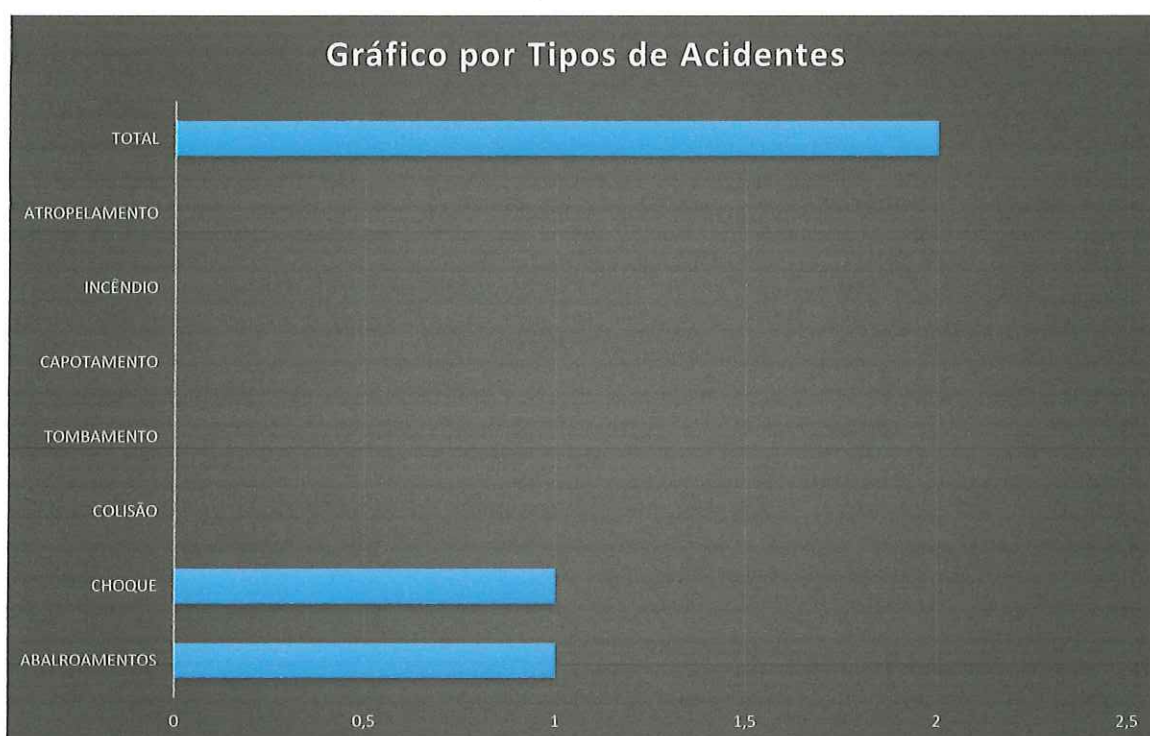
6- N. DE ACIDENTES NO LOCAL (para esta definição, considerar-se-á um trecho máximo de quinhentos metros antes e quinhentos metros depois do local).

TIPOS DE ACIDENTES							
ABALROAMENTOS	CHOQUE	COLISÃO	TOMBAMENTO	CAPOTAMENTO	INCÊNDIO	ATROPELAMENTO	TOTAL
1	1	0	0	0	0	0	2
