**FUNDAÇÃO DEPARTAMENTO DE ESTRADAS DE RODAGEM DO ESTADO DO
RIO DE JANEIRO**

**ESTUDOS TÉCNICOS REFERENTES À IMPLANTAÇÃO, REMANEJAMENTO OU
REALOCAÇÃO DE ELEMENTOS DE PONTOS DE FISCALIZAÇÃO ELETRÔNICA**

**RJ-121
km 0
FEVEREIRO/2019**

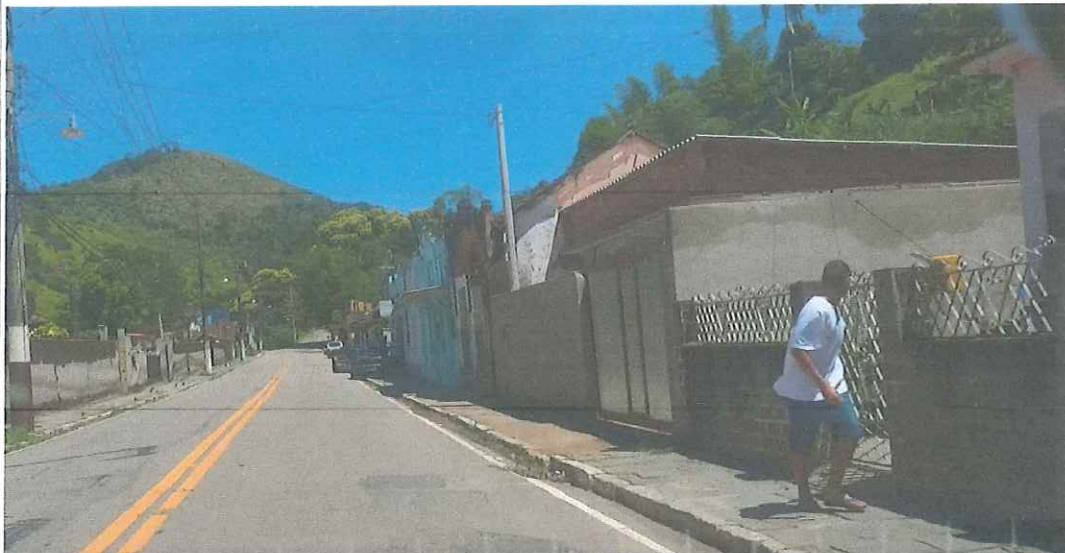
Travessia de pedestres

Travessia de pedestres.

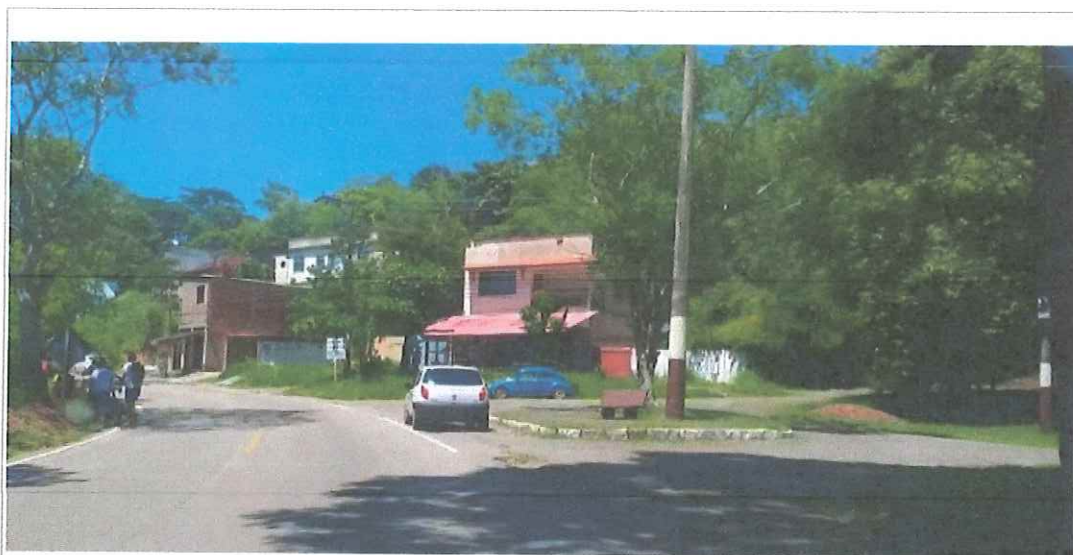
Entrada e saída de veículos

Entrada e saída de veículos.
