**FUNDAÇÃO DEPARTAMENTO DE ESTRADAS DE RODAGEM DO ESTADO DO
RIO DE JANEIRO**

**ESTUDOS TÉCNICOS REFERENTES À IMPLANTAÇÃO, REMANEJAMENTO OU
REALOCAÇÃO DE ELEMENTOS DE PONTOS DE FISCALIZAÇÃO ELETRÔNICA**

**RJ-122
km 32
DEZEMBRO/2018**

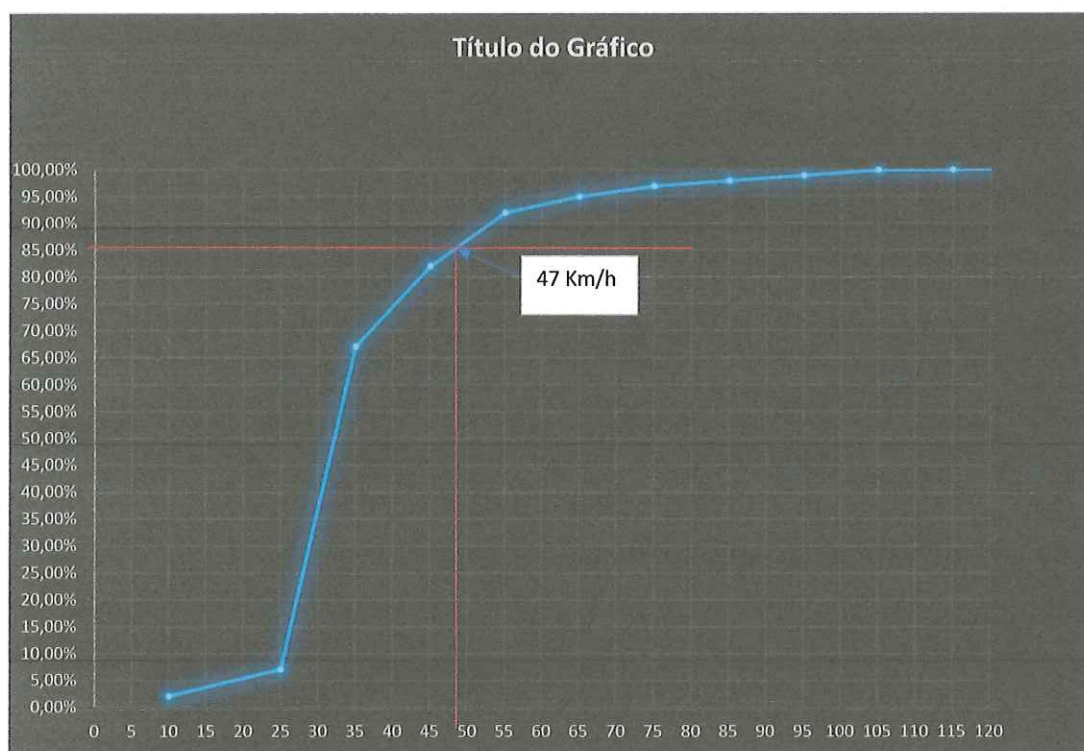
Cálculo do 85 Percentil - Sentido Guapimirim/Cachoeiras de Macacu

Intervalo de Classe (km/h)	Ponto Médio de Classe (km/h)	Frequência Acumulada (%)
01-19	10	1,97%
20-29	25	6,96%
30-39	35	66,95%
40-49	45	81,94%
50-59	55	91,92%
60-69	65	94,91%
70-79	75	96,88%
80-89	85	97,87%
90-99	95	98,85%
100-109	105	99,84%
110-119	115	99,92%
120-129	125	100,00%
130-139	135	100,00%
>140	145	100,00%
TOTAL		100,00%

No gráfico de 85 percentil obteve-se uma velocidade de 47 km/h para Cachoeiras de Macacu e 48 km/h para Guapimirim.

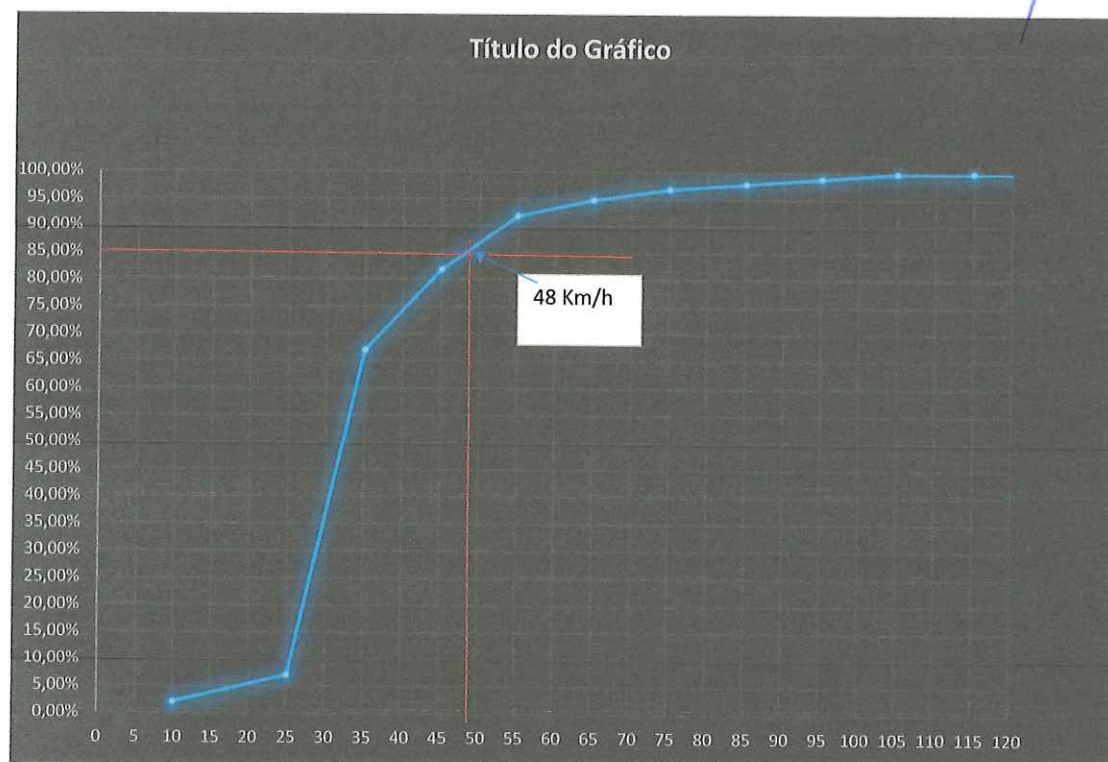
Cálculo do 85 Percentil - Sentido Cachoeiras de Macacu/Guapimirim

Intervalo de Classe (km/h)	Ponto Médio de Classe (km/h)	Frequência Acumulada (%)
01-19	10	1,99%
20-29	25	6,98%
30-39	35	66,91%
40-49	45	81,89%
50-59	55	91,86%
60-69	65	94,85%
70-79	75	96,84%
80-89	85	97,84%
90-99	95	98,84%
100-109	105	99,83%
110-119	115	99,92%
120-129	125	100,00%
130-139	135	100,00%
>140	145	100,00%
TOTAL		100,00%

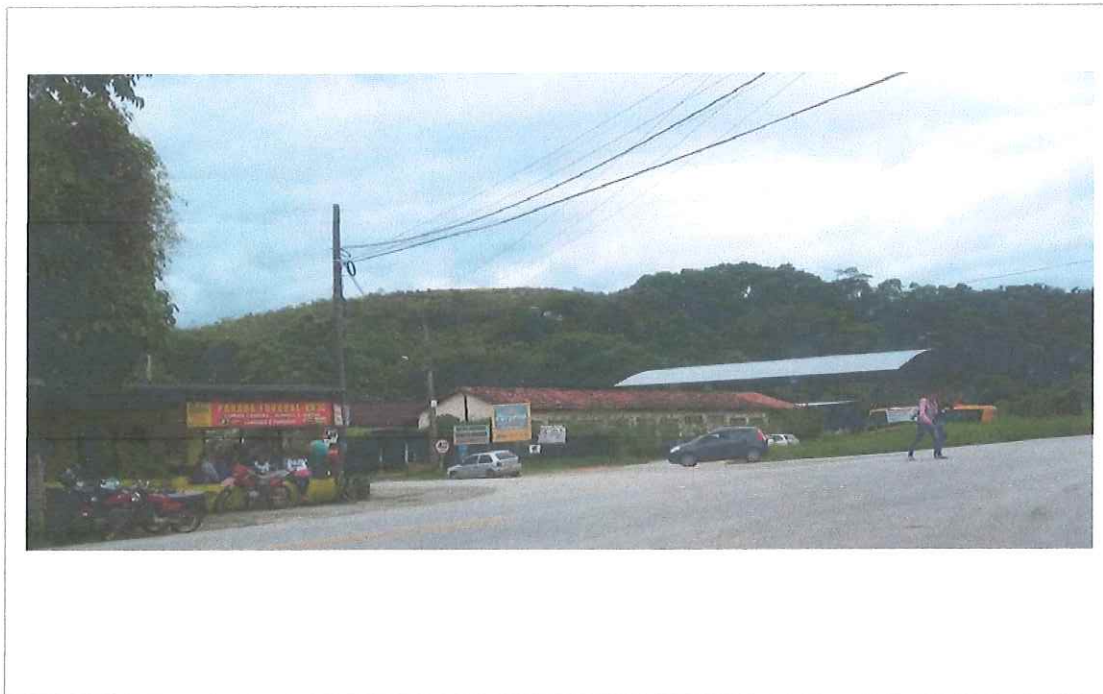
Travessia de Pedestres

Existem no trecho fatores de risco como: área escolar, entrada e saída de veículos, existência de ponto de ônibus, trânsito de ciclistas e travessia de pedestres.

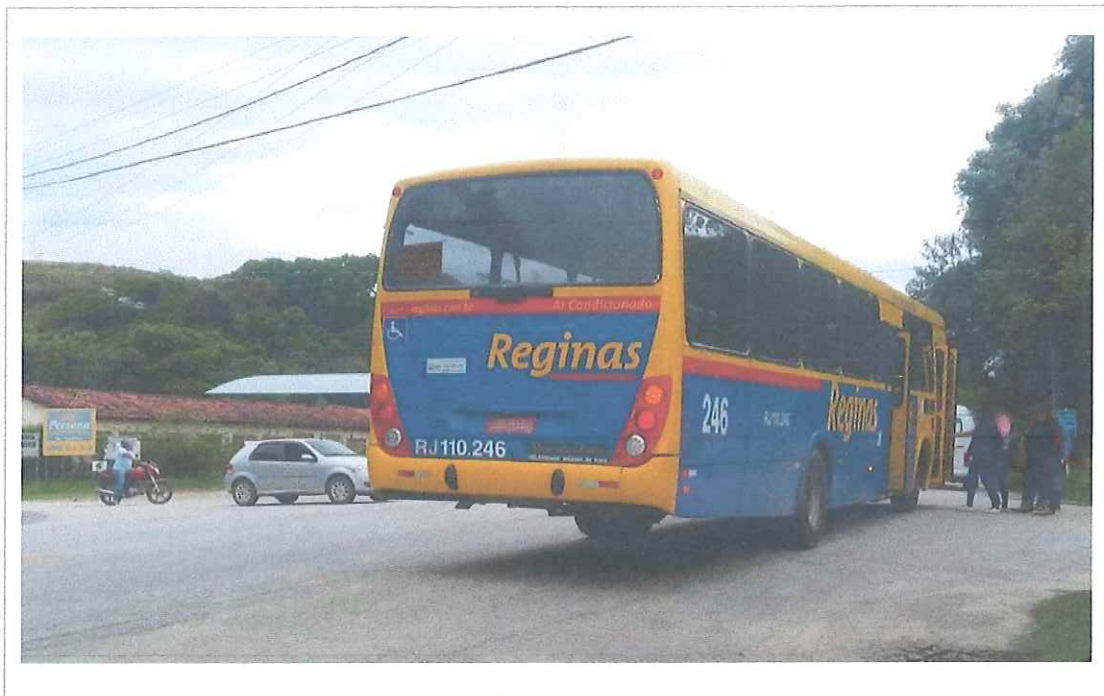
Parada de ônibus e entrada e saída de veículos

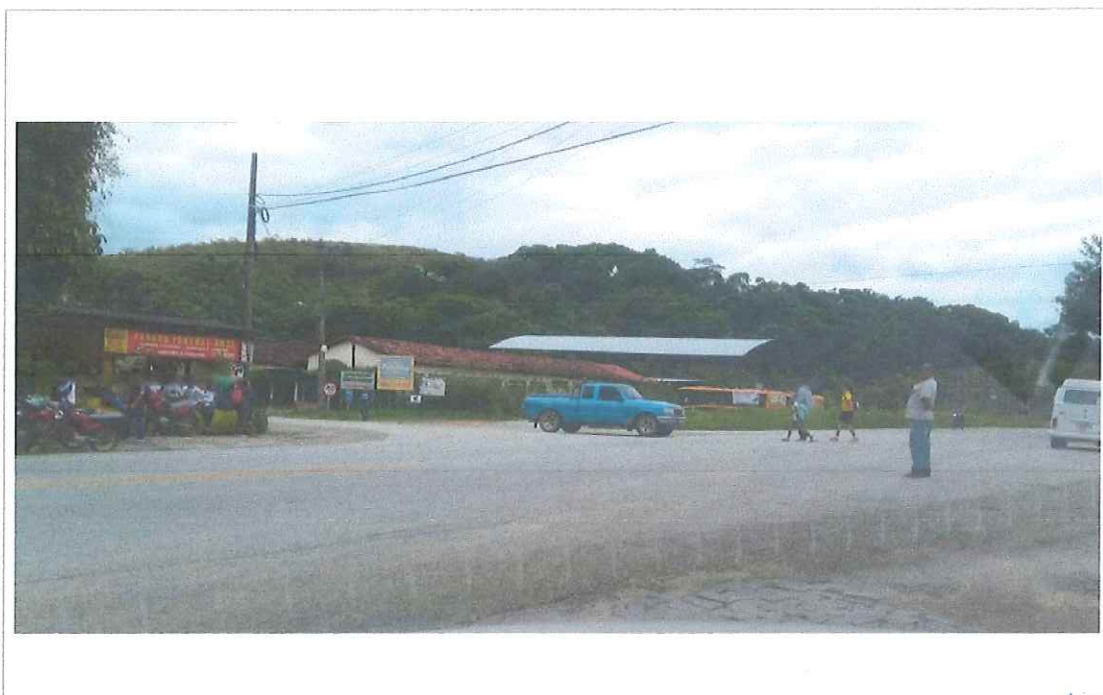
Travessia de Pedestres e entrada e saída de veículos
