FUNDAÇÃO DEPARTAMENTO DE ESTRADAS DE RODAGEM DO ESTADO DO RIO DE JANEIRO

ESTUDOS TÉCNICOS REFERENTES À IMPLANTAÇÃO, REMANEJAMENTO OU REALOCAÇÃO DE ELEMENTOS DE PONTOS DE FISCALIZAÇÃO ELETRÔNICA

**RJ-124
km 1**

MAIO/2022

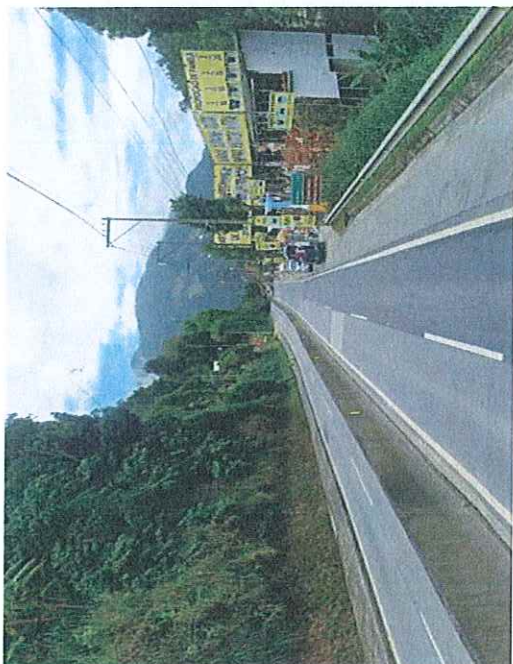
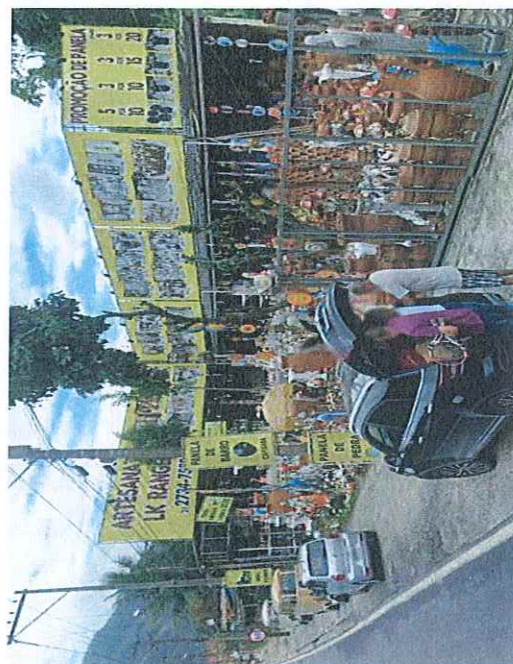
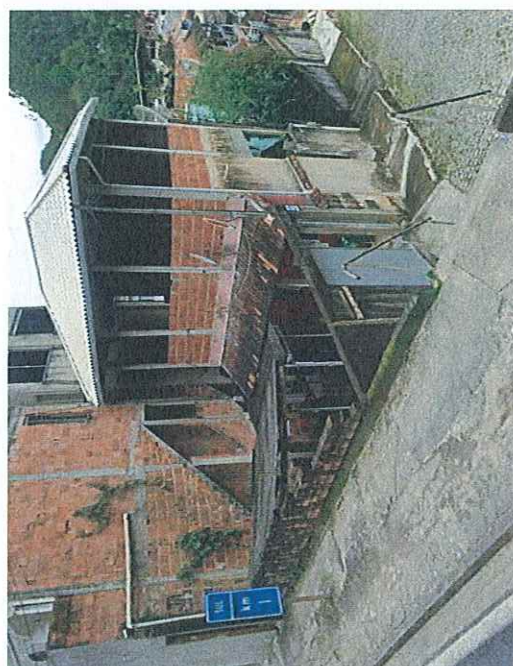
Imagem com Vista Terrestre do Local antes da Instalação:
