**FUNDAÇÃO DEPARTAMENTO DE ESTRADAS DE RODAGEM DO ESTADO DO  
RIO DE JANEIRO**

**ESTUDOS TÉCNICOS REFERENTES À IMPLANTAÇÃO, REMANEJAMENTO OU  
REALOCAÇÃO DE ELEMENTOS DE PONTOS DE FISCALIZAÇÃO ELETRÔNICA**

**RJ-125  
km 28  
JANEIRO/2019**

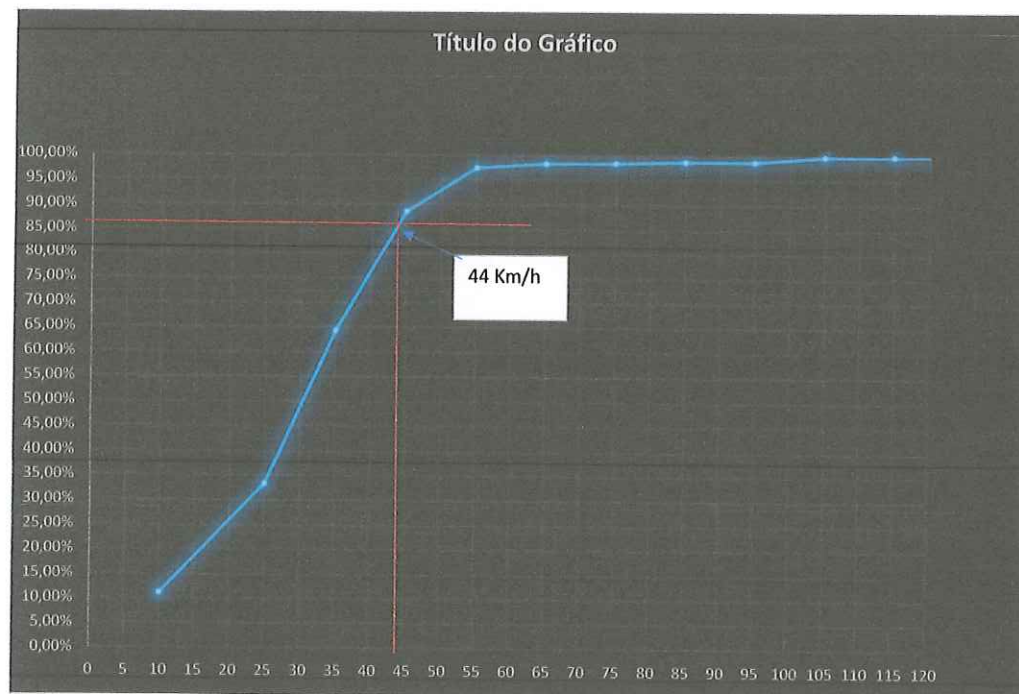
**Cálculo do 85 Percentil - Sentido Vassouras/Seropédica**

Intervalo de Classe (km/h)	Ponto Médio de Classe (km/h)	Frequência Acumulada (%)
01-19	10	11,07%
20-29	25	33,21%
30-39	35	64,22%
40-49	45	88,55%
50-59	55	97,37%
60-69	65	98,25%
70-79	75	98,36%
80-89	85	98,68%
90-99	95	98,68%
100-109	105	99,78%
110-119	115	99,89%
120-129	125	100,00%
130-139	135	100,00%
>140	145	100,00%
TOTAL		100,00%

**Velocidade praticada (85 percentil): 44 km/h ( Sentido Seropédica )**
