**FUNDAÇÃO DEPARTAMENTO DE ESTRADAS DE RODAGEM DO ESTADO DO
RIO DE JANEIRO**

**ESTUDOS TÉCNICOS REFERENTES À IMPLANTAÇÃO, REMANEJAMENTO OU
REALOCAÇÃO DE ELEMENTOS DE PONTOS DE FISCALIZAÇÃO ELETRÔNICA**

**RJ-125
km 30
FEVEREIRO/2019**

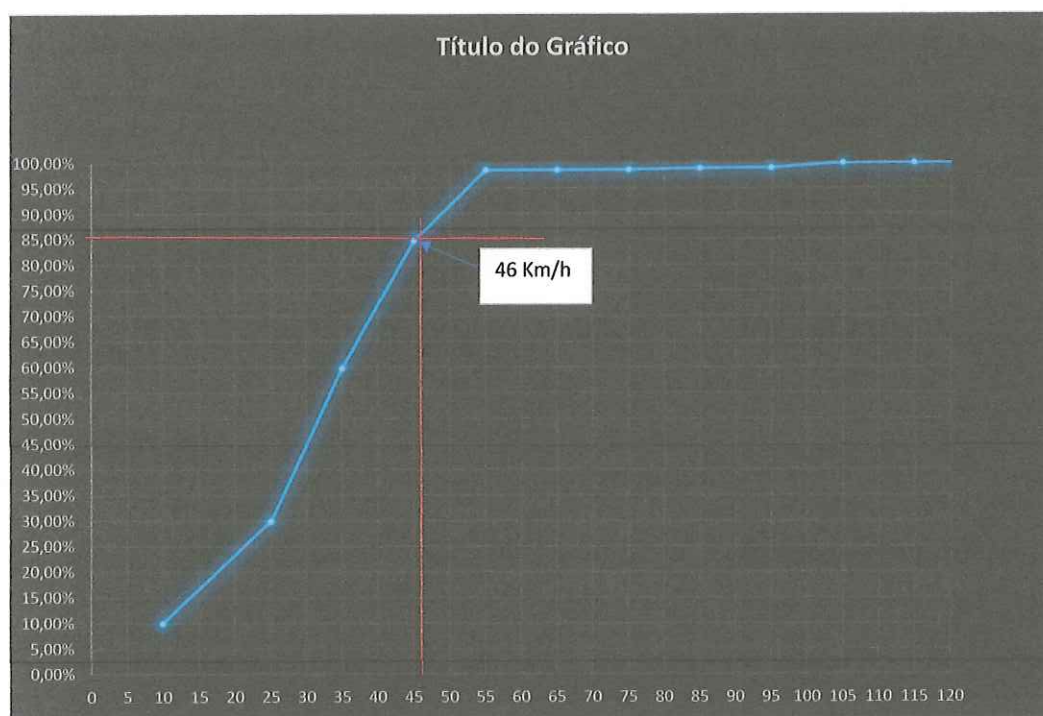
Cálculo do 85 Percentil - Sentido Seropédica/Vassouras

Intervalo de Classe (km/h)	Ponto Médio de Classe (km/h)	Frequência Acumulada (%)
01-19	10	9,95%
20-29	25	29,85%
30-39	35	59,74%
40-49	45	84,64%
50-59	55	98,57%
60-69	65	98,57%
70-79	75	98,62%
80-89	85	98,88%
90-99	95	98,93%
100-109	105	99,90%
110-119	115	99,95%
120-129	125	100,00%
130-139	135	100,00%
>140	145	100,00%
TOTAL		100,00%

No gráfico de 85 percentil obteve-se uma velocidade de 46 km/h para Vassouras e 48 km/h para Seropédica.

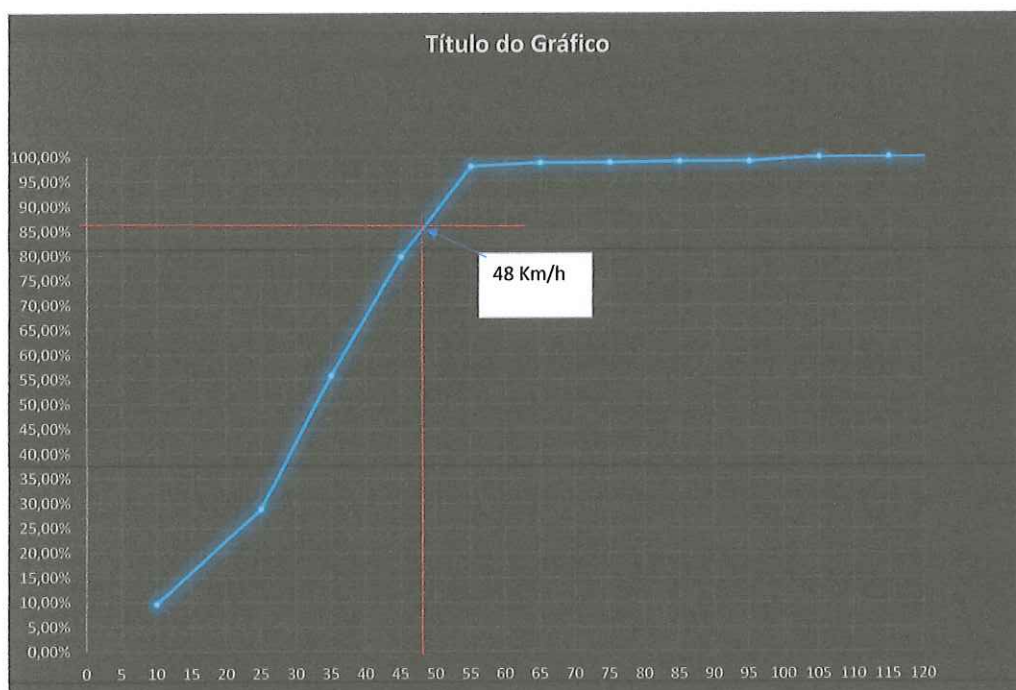
Cálculo do 85 Percentil - Sentido Vassouras/Seropédica

Intervalo de Classe (km/h)	Ponto Médio de Classe (km/h)	Frequência Acumulada (%)
01-19	10	9,59%
20-29	25	28,81%
30-39	35	55,68%
40-49	45	79,72%
50-59	55	97,98%
60-69	65	98,70%
70-79	75	98,75%
80-89	85	98,99%
90-99	95	98,99%
100-109	105	99,90%
110-119	115	99,95%
120-129	125	100,00%
130-139	135	100,00%
>140	145	100,00%
TOTAL		100,00%

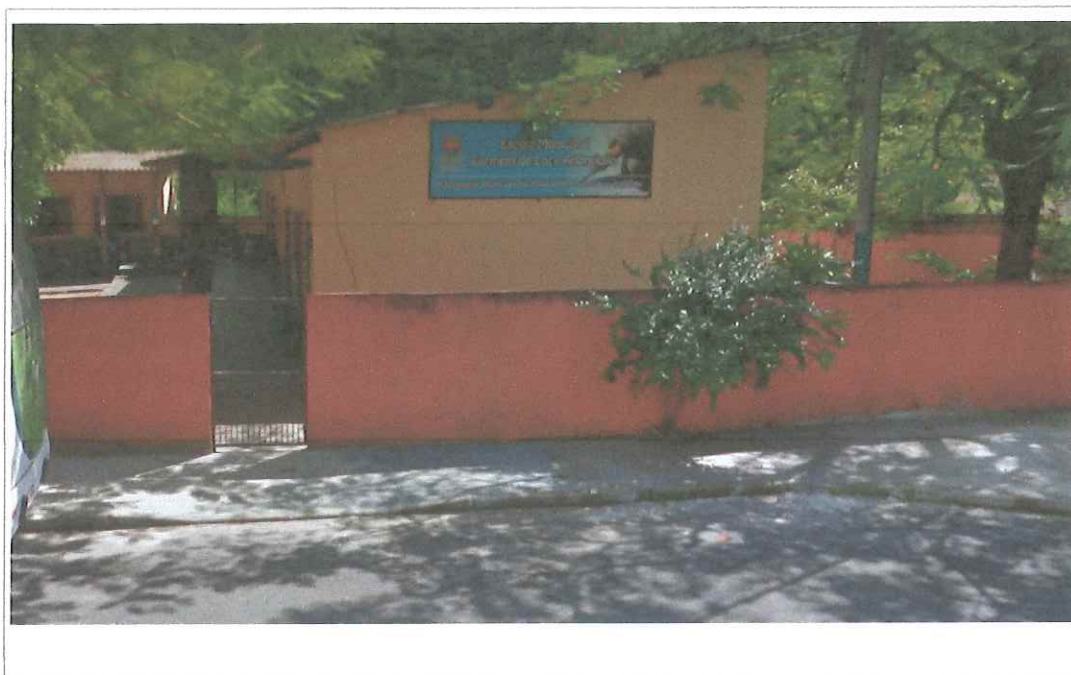
Área escolar

Área escolar.
Travessia de pedestres.
Curva perigosa.
Comércio.

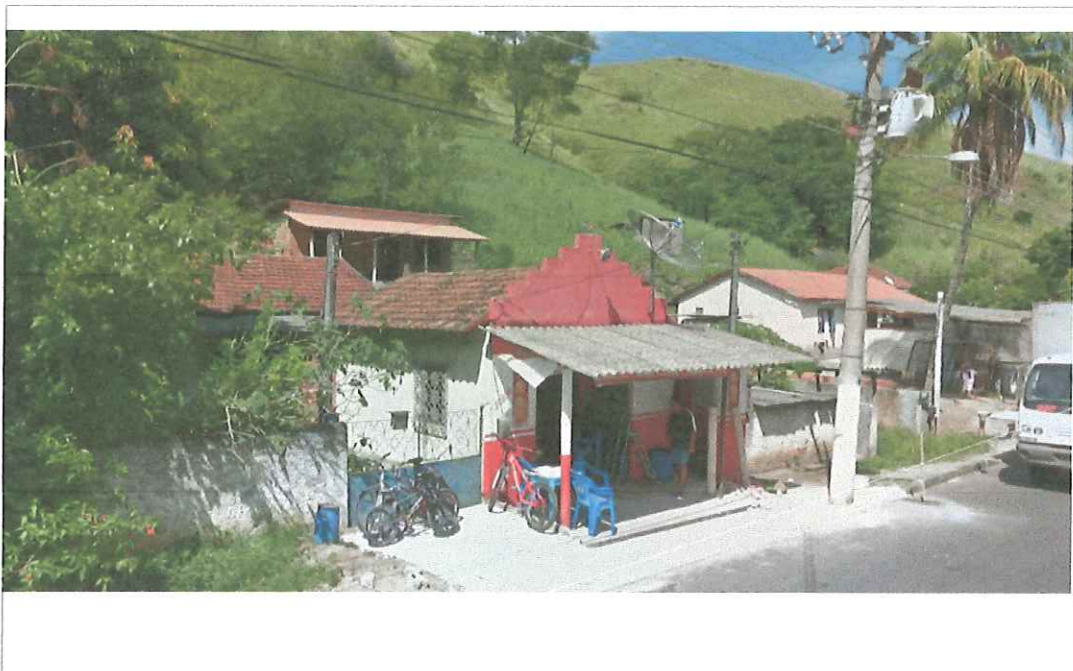
Comércio
