**FUNDAÇÃO DEPARTAMENTO DE ESTRADAS DE RODAGEM DO ESTADO DO
RIO DE JANEIRO**

**ESTUDOS TÉCNICOS REFERENTES À IMPLANTAÇÃO, REMANEJAMENTO OU
REALOCAÇÃO DE ELEMENTOS DE PONTOS DE FISCALIZAÇÃO ELETRÔNICA**

**RJ-125
km 53
FEVEREIRO/2019**

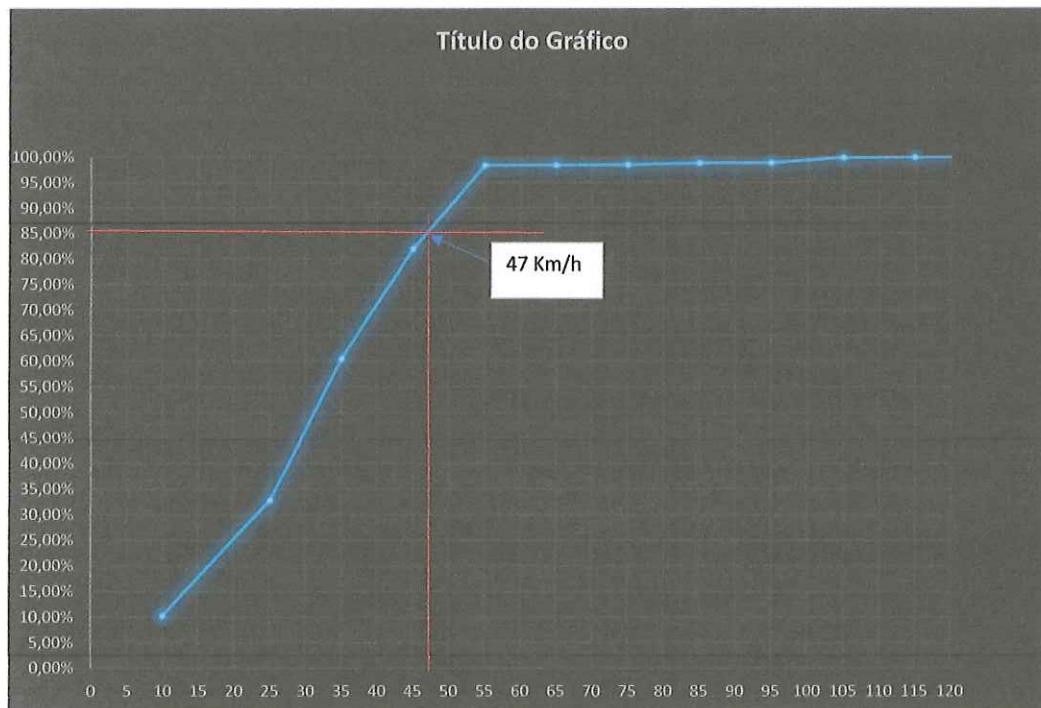
Cálculo do 85 Percentil - Sentido Seropédica/Vassouras

Intervalo de Classe (km/h)	Ponto Médio de Classe (km/h)	Frequência Acumulada (%)
01-19	10	10,23%
20-29	25	32,78%
30-39	35	60,44%
40-49	45	81,97%
50-59	55	98,38%
60-69	65	98,38%
70-79	75	98,47%
80-89	85	98,76%
90-99	95	98,81%
100-109	105	99,83%
110-119	115	99,91%
120-129	125	100,00%
130-139	135	100,00%
>140	145	100,00%
TOTAL		100,00%

Velocidade praticada (85 percentil): 46 km/h (Sentido Seropédica)

No gráfico de 85 percentil obteve-se uma velocidade de 47 km/h para Vassouras e 46 km/h para Seropédica.

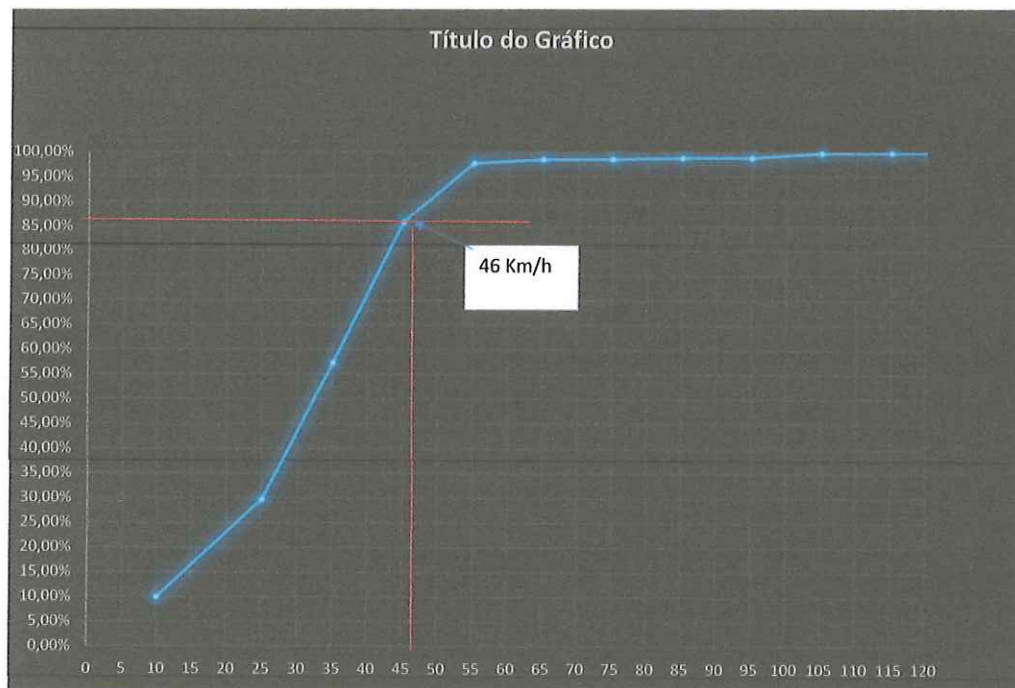
Cálculo do 85 Percentil - Sentido Vassouras/Seropédica

Intervalo de Classe (km/h)	Ponto Médio de Classe (km/h)	Frequência Acumulada (%)
01-19	10	9,87%
20-29	25	29,62%
30-39	35	57,27%
40-49	45	85,88%
50-59	55	97,73%
60-69	65	98,49%
70-79	75	98,57%
80-89	85	98,87%
90-99	95	98,87%
100-109	105	99,83%
110-119	115	99,92%
120-129	125	100,00%
130-139	135	100,00%
>140	145	100,00%
TOTAL		100,00%

Velocidade praticada (85 percentil): 47 km/h (Sentido Vassouras)

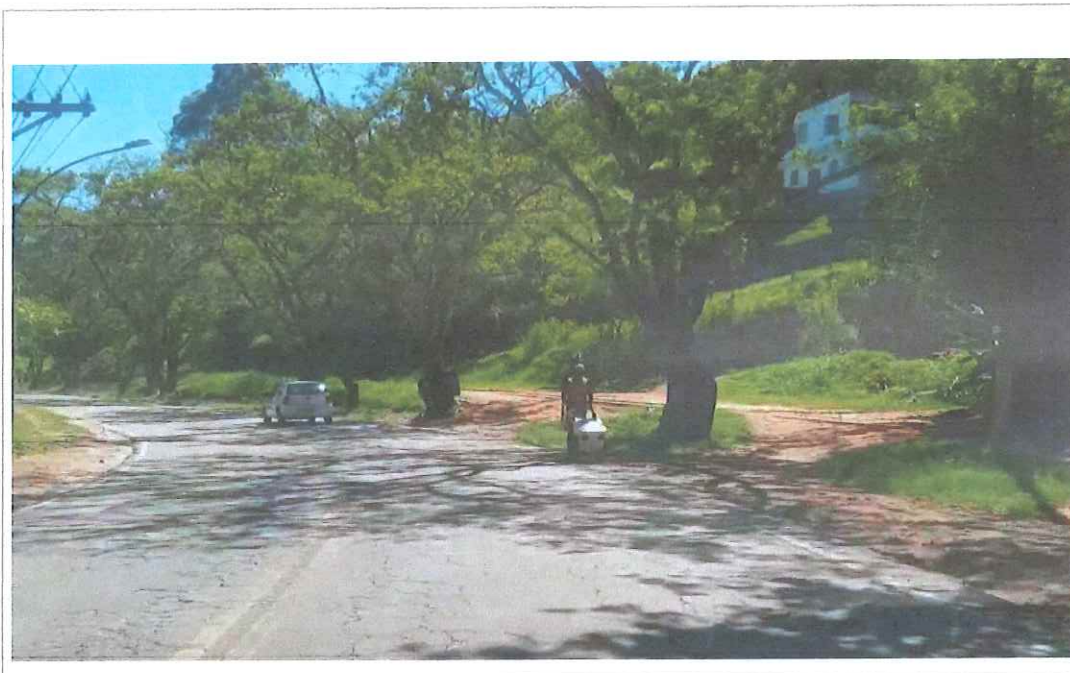
Travessia de pedestres

Travessia de pedestres.

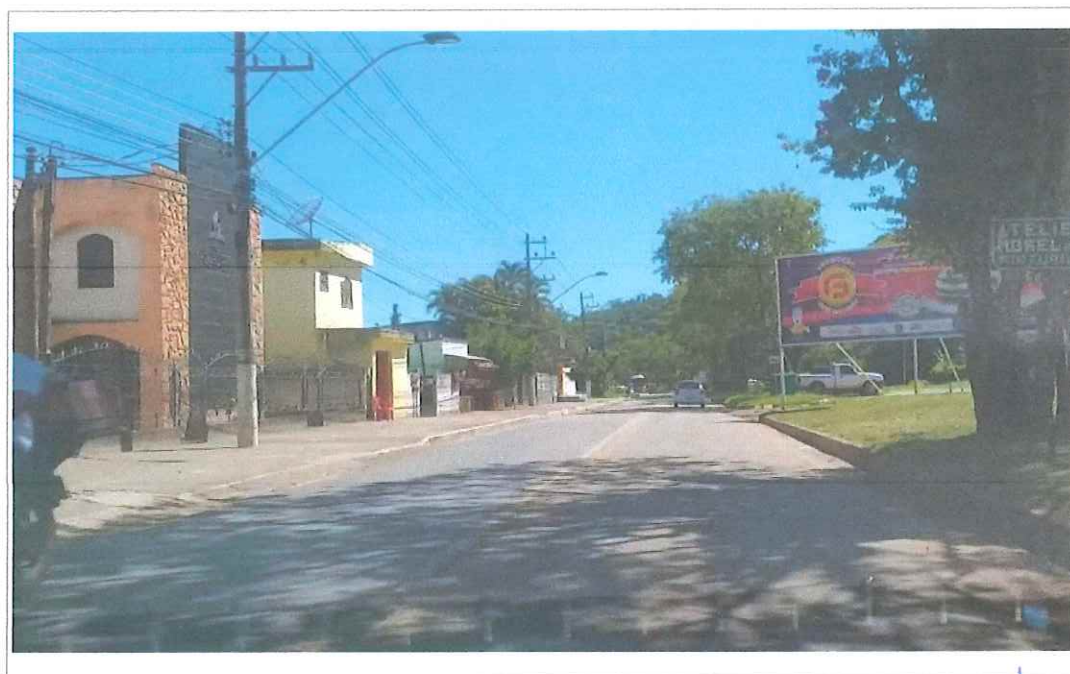
Igreja

Igreja.

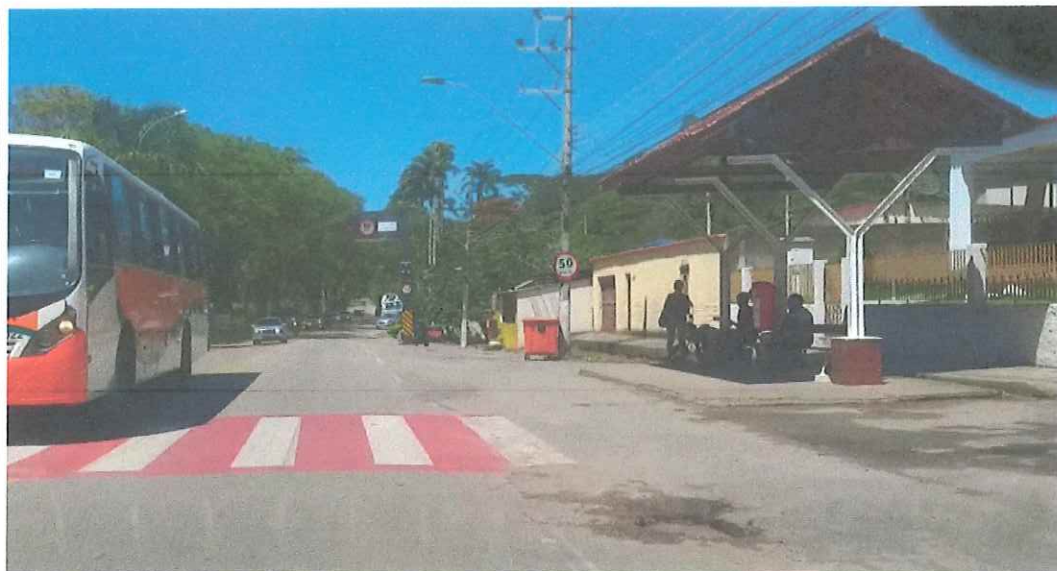
Ponto de ônibus

Ponto de ônibus.

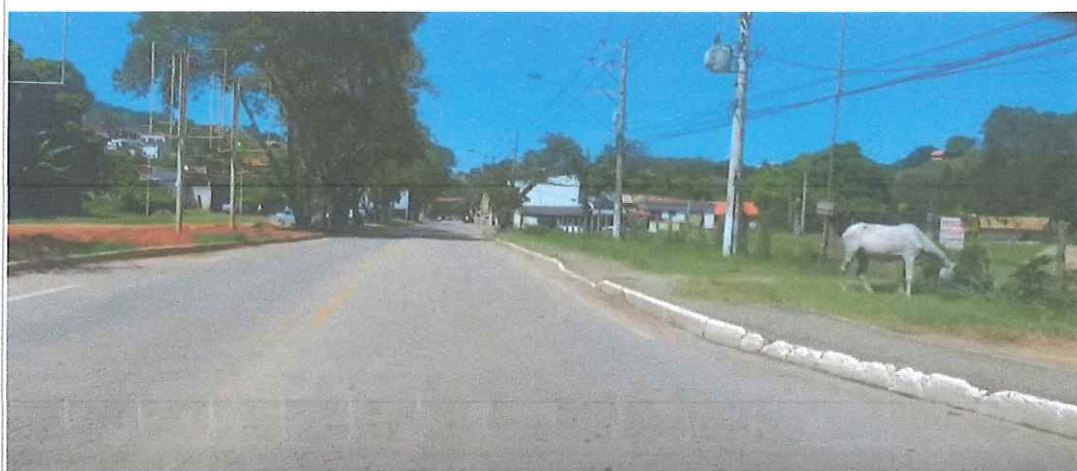
Presença de animais

Presença de animais.
