**FUNDAÇÃO DEPARTAMENTO DE ESTRADAS DE RODAGEM DO ESTADO DO  
RIO DE JANEIRO**

**ESTUDOS TÉCNICOS REFERENTES À IMPLANTAÇÃO, REMANEJAMENTO OU  
REALOCAÇÃO DE ELEMENTOS DE PONTOS DE FISCALIZAÇÃO ELETRÔNICA**

**RJ-125  
km 59  
FEVEREIRO/2019**

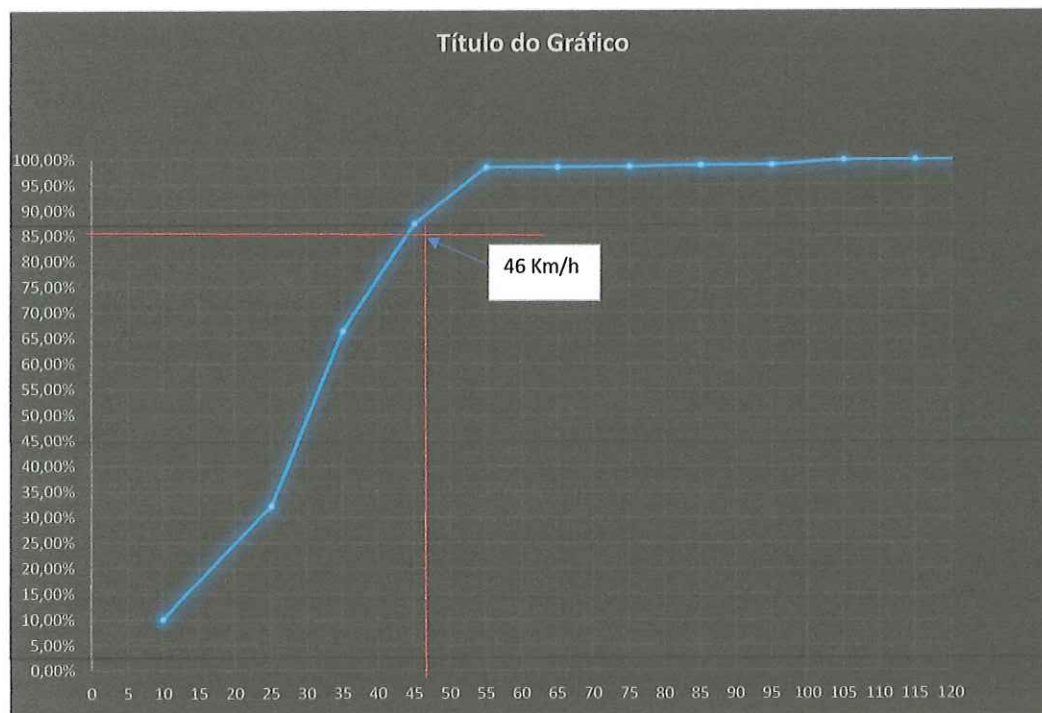
**Cálculo do 85 Percentil - Sentido Seropédica/Vassouras**

Intervalo de Classe (km/h)	Ponto Médio de Classe (km/h)	Frequência Acumulada (%)
01-19	10	10,02%
20-29	25	32,14%
30-39	35	66,30%
40-49	45	87,38%
50-59	55	98,43%
60-69	65	98,43%
70-79	75	98,51%
80-89	85	98,80%
90-99	95	98,84%
100-109	105	99,83%
110-119	115	99,92%
120-129	125	100,00%
130-139	135	100,00%
>140	145	100,00%
<b>TOTAL</b>		<b>100,00%</b>

**Velocidade praticada (85 percentil): 46 km/h ( Sentido Vassouras )**

**Velocidade praticada (85 percentil): 46 km/h ( Sentido Seropédica )**

No gráfico de 85 percentil obteve-se uma velocidade de 46 km/h para Vassouras e 46 km/h para Seropédica.

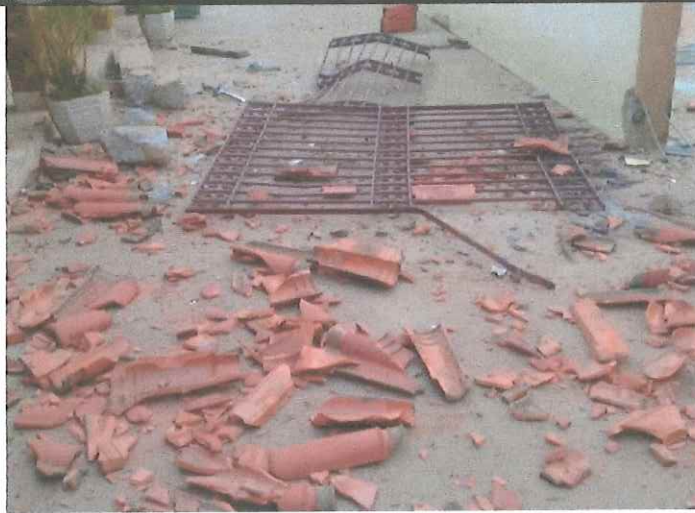
## MATERIAL JORNALÍSTICO DE ACIDENTES OCORRIDOS

**Polícia** - Um acidente de carro deixou duas pessoas feridas na madrugada desta sexta-feira (30), na RJ-125, em Paty do Alferes.

Segundo a Polícia Rodoviária Estadual (PRE), o motorista perdeu o controle da direção e o veículo acabou batendo no muro de uma casa, na altura do km 60, próximo ao Centro.

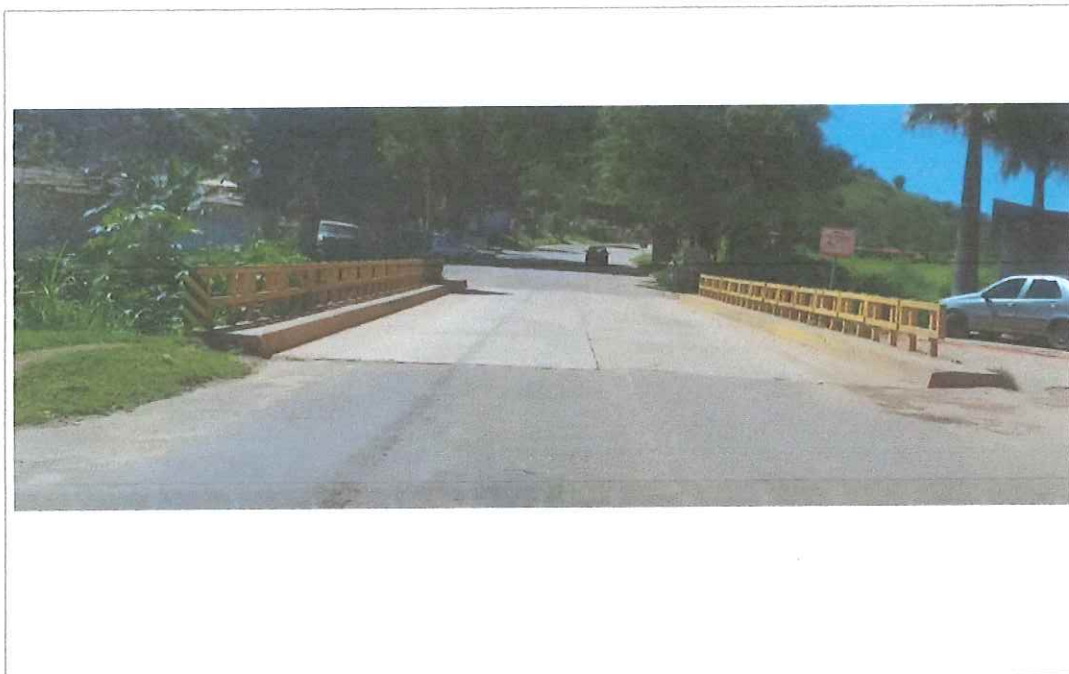
**Ponte estreita**

Ponte estreita.

Existem no trecho fatores de risco como: travessia de pedestres, ponte estreita, ponto de ônibus e entrada e saída de veículos.

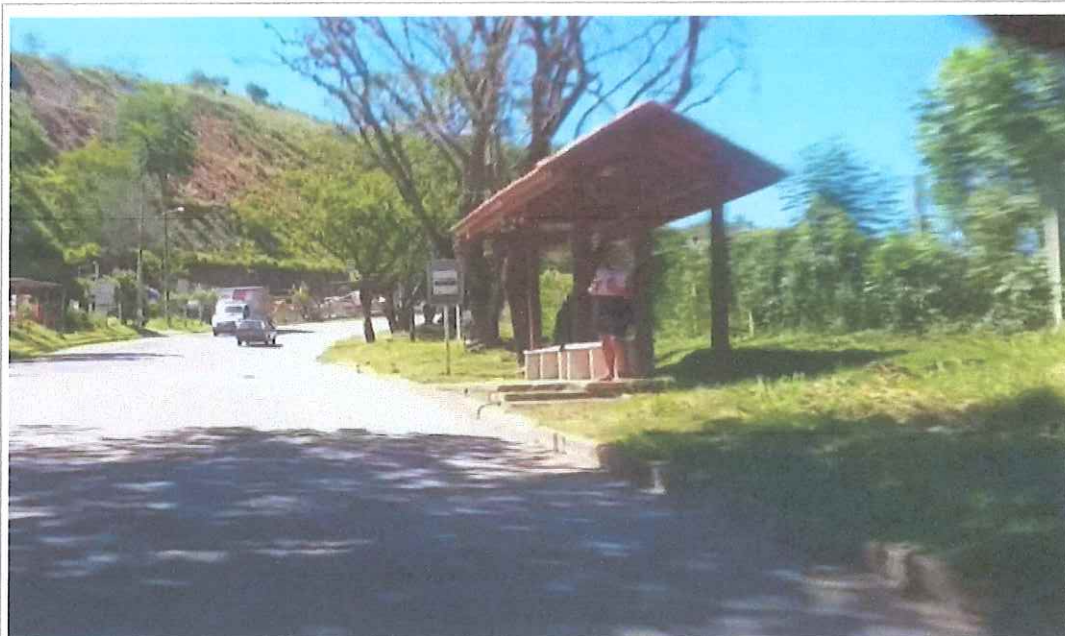
**Ponto de ônibus**

Ponto de ônibus.

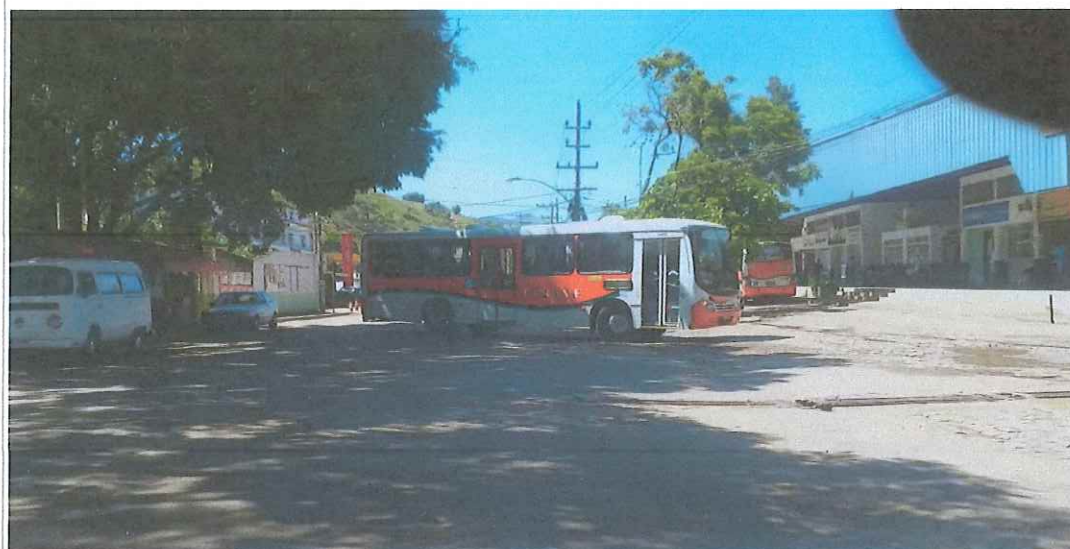
**Entrada e saída de veículos**

Entrada e saída de veículos.
