**FUNDAÇÃO DEPARTAMENTO DE ESTRADAS DE RODAGEM DO ESTADO DO
RIO DE JANEIRO**

**ESTUDOS TÉCNICOS REFERENTES À IMPLANTAÇÃO, REMANEJAMENTO OU
REALOCAÇÃO DE ELEMENTOS DE PONTOS DE FISCALIZAÇÃO ELETRÔNICA**

**RJ-130
km 29
JANEIRO/2019**

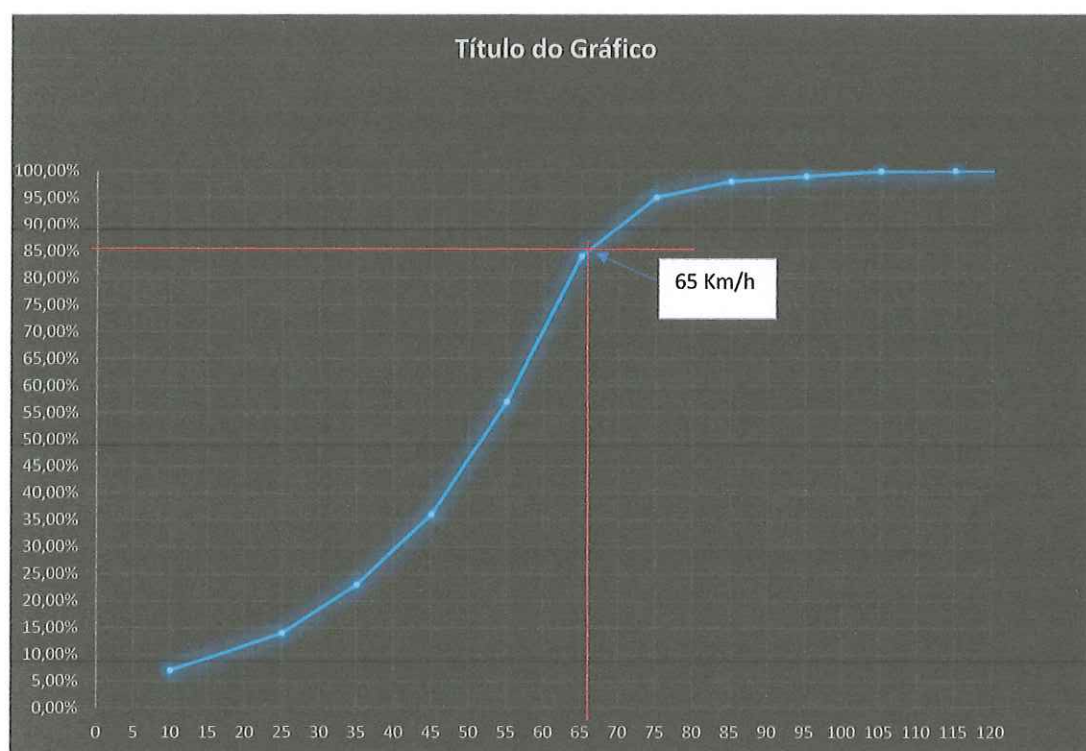
Cálculo do 85 Percentil - Sentido Teresópolis/Nova Friburgo

Intervalo de Classe (km/h)	Ponto Médio de Classe (km/h)	Frequência Acumulada (%)
01-19	10	6,96%
20-29	25	13,92%
30-39	35	22,91%
40-49	45	35,95%
50-59	55	56,96%
60-69	65	83,99%
70-79	75	95,00%
80-89	85	97,97%
90-99	95	98,92%
100-109	105	99,87%
110-119	115	99,94%
120-129	125	100,00%
130-139	135	100,00%
>140	145	100,00%
TOTAL		100,00%

Velocidade praticada (85 percentil): 65 km/h (Sentido Nova Friburgo)

No gráfico de 85 percentil obteve-se uma velocidade de 65 km/h para Nova Friburgo e 64 km/h para Teresópolis.

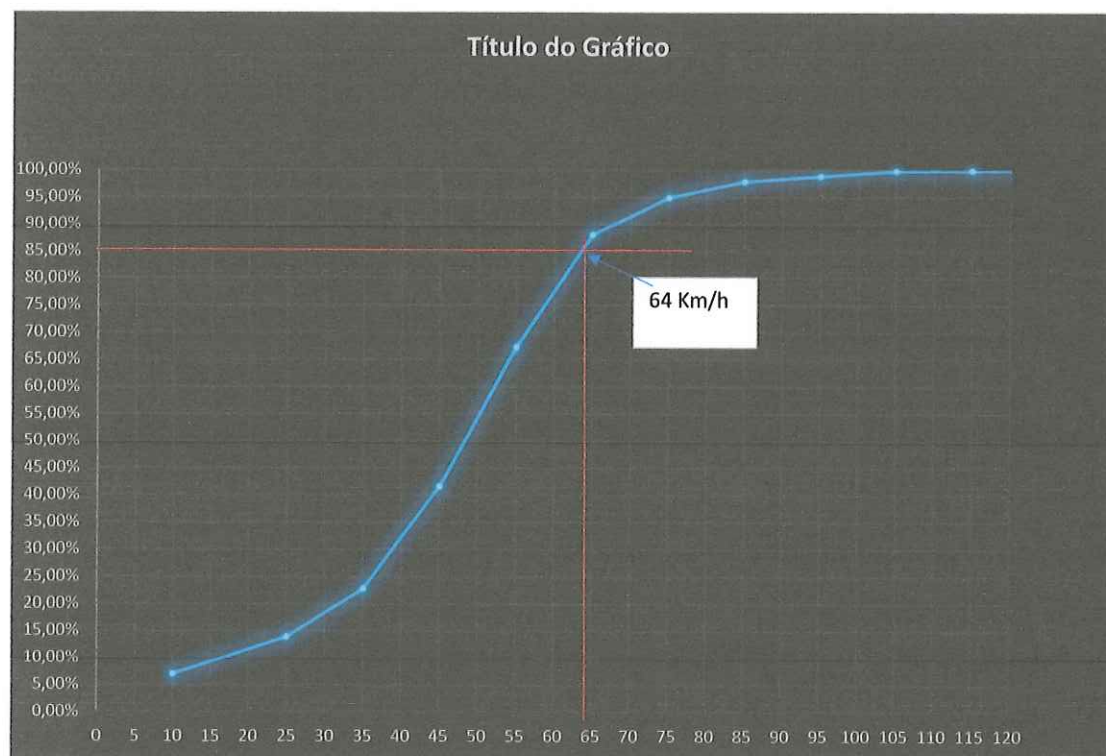
Cálculo do 85 Percentil - Sentido Nova Friburgo/Teresópolis

Intervalo de Classe (km/h)	Ponto Médio de Classe (km/h)	Frequência Acumulada (%)
01-19	10	6,91%
20-29	25	13,83%
30-39	35	22,72%
40-49	45	41,51%
50-59	55	67,22%
60-69	65	87,98%
70-79	75	94,90%
80-89	85	97,86%
90-99	95	98,85%
100-109	105	99,84%
110-119	115	99,92%
120-129	125	100,00%
130-139	135	100,00%
>140	145	100,00%
TOTAL		100,00%

Velocidade praticada (85 percentil): 64 km/h (Sentido Teresópolis)

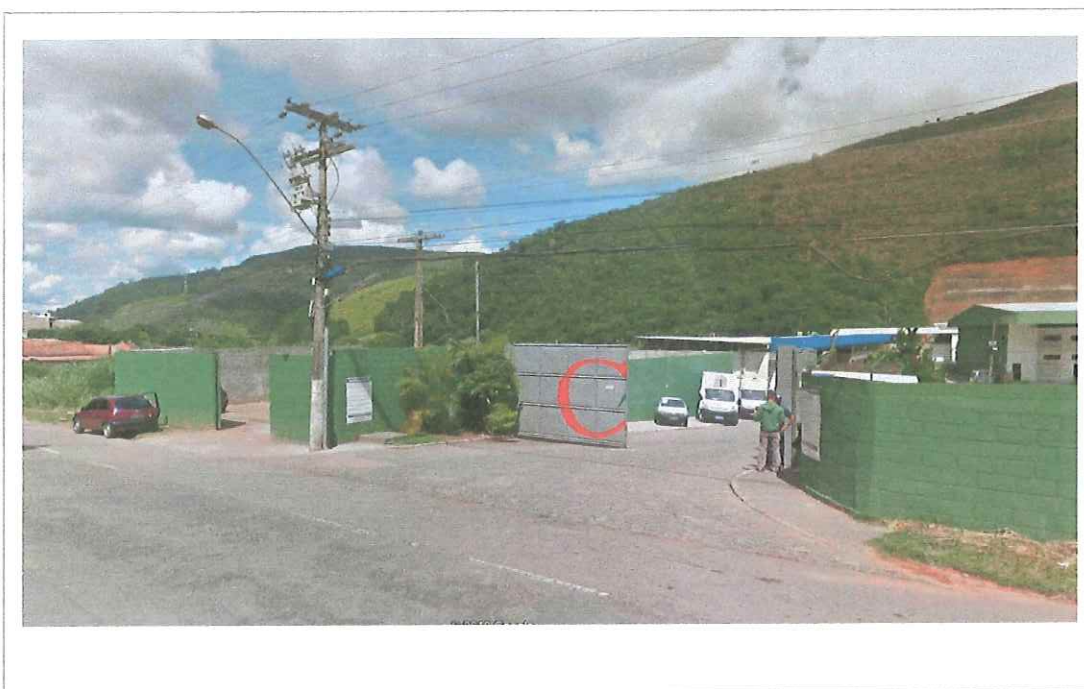
Entrada e saída de Veículos

Entrada e saída de veículos.

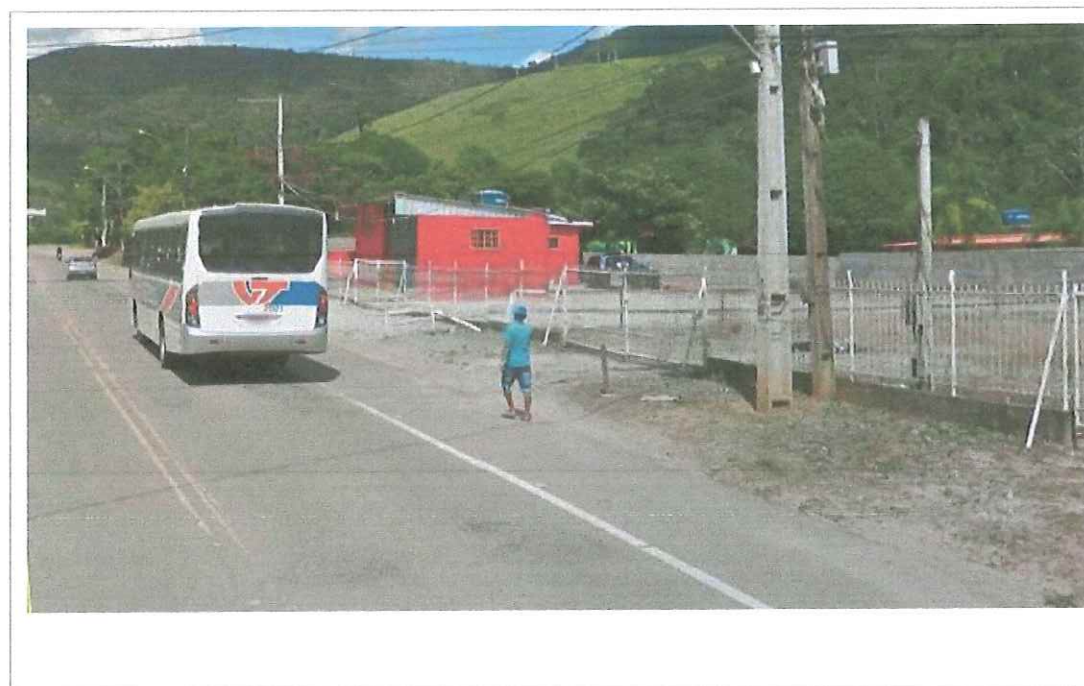
Trânsito de pedestres

Travessia de pedestres.

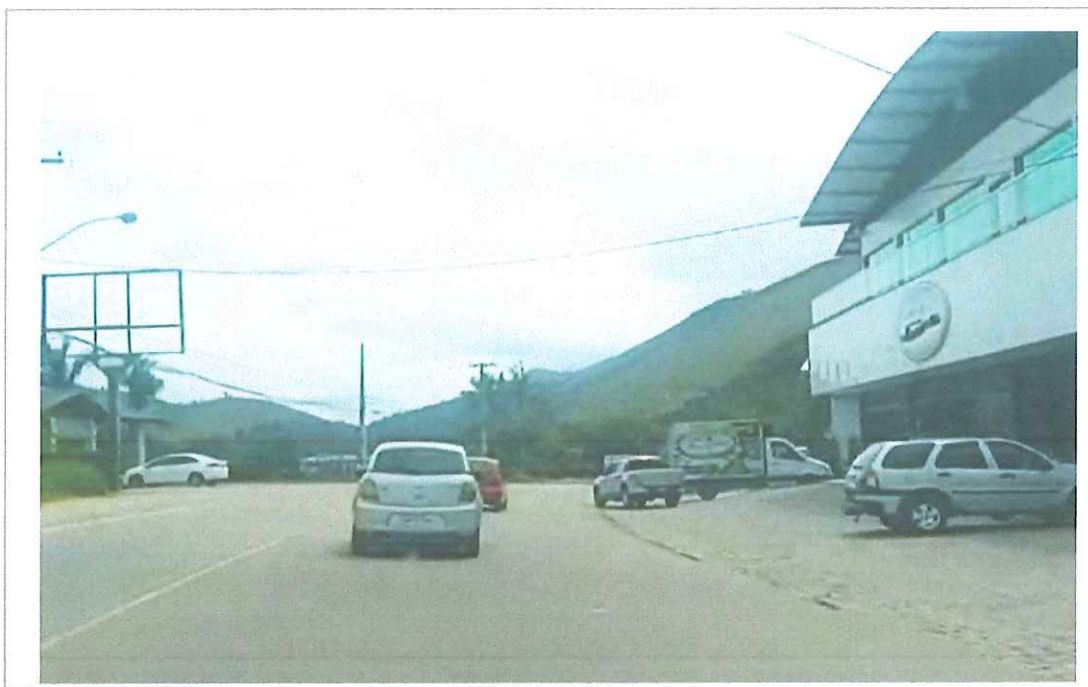
Comércio

Existência de comércio.

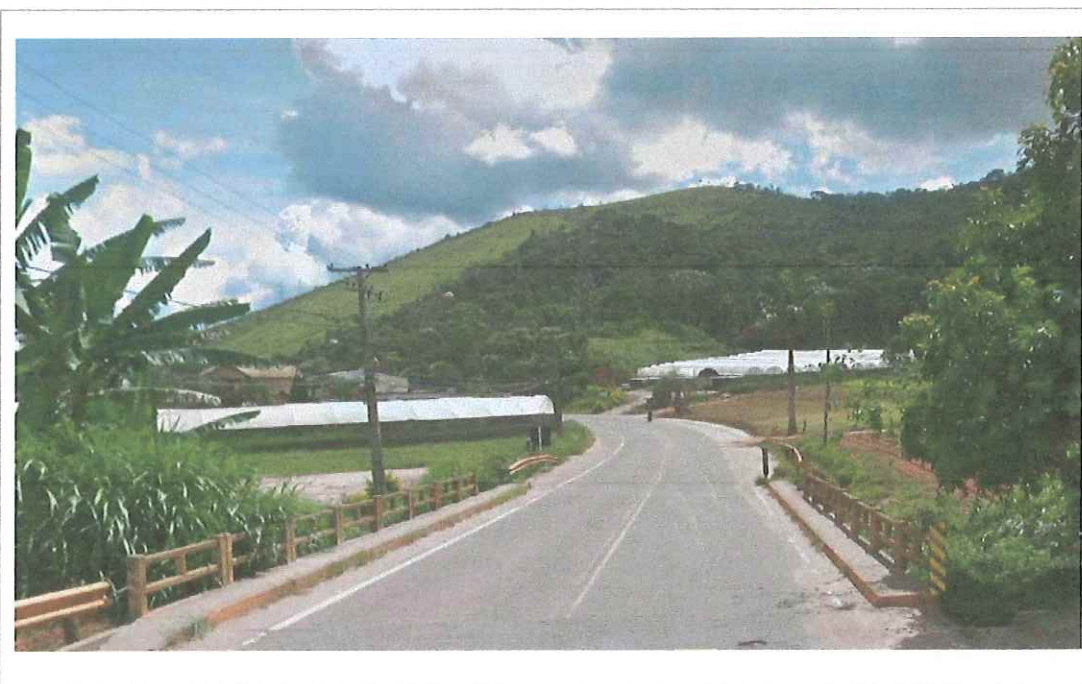
Ponte estreita

Ponte Estreita.
