**FUNDAÇÃO DEPARTAMENTO DE ESTRADAS DE RODAGEM DO ESTADO DO
RIO DE JANEIRO**

**ESTUDOS TÉCNICOS REFERENTES À IMPLANTAÇÃO, REMANEJAMENTO OU
REALOCAÇÃO DE ELEMENTOS DE PONTOS DE FISCALIZAÇÃO ELETRÔNICA**

**RJ-130
km 52
MARÇO/2019**

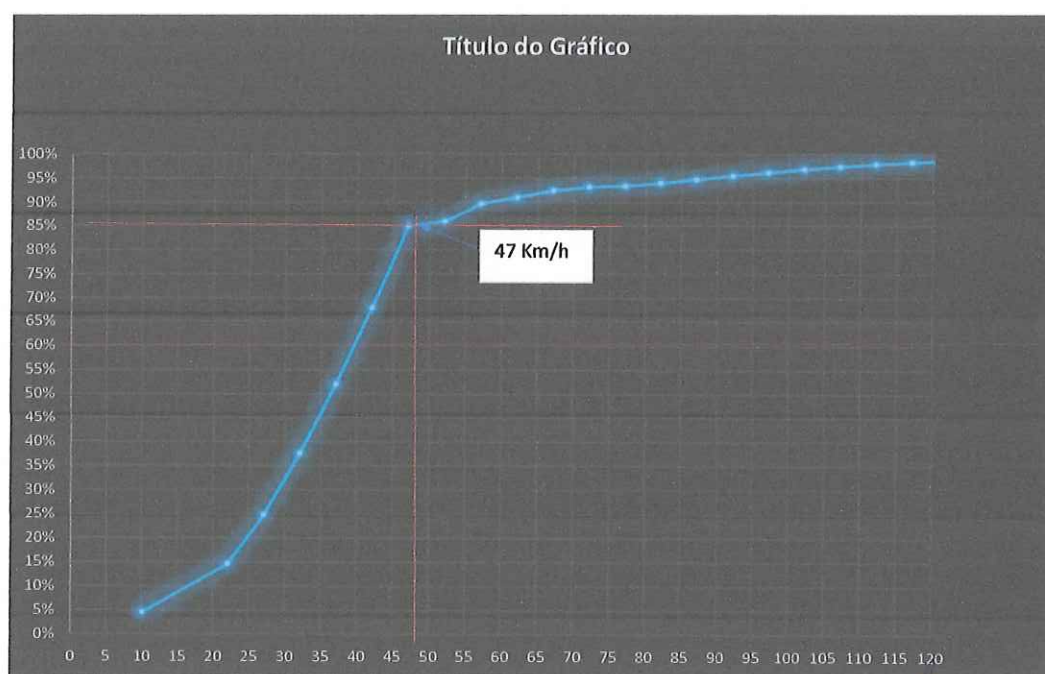
Cálculo do 85 Percentil - Sentido Teresópolis/Nova Friburgo

Velocidade praticada (85 percentil): 48 km/h (Sentido Teresópolis)

Intervalo de Classe (km/h)	Ponto Médio de Classe (km/h)	Frequência Acumulada (%)
01-19	10	8,50%
20-29	25	28,90%
30-39	35	46,24%
40-49	45	64,60%
50-59	55	86,80%
60-69	65	90,52%
70-79	75	92,83%
80-89	85	94,60%
90-99	95	96,04%
100-109	105	97,27%
110-119	115	98,20%
120-129	125	98,89%
130-139	135	99,43%
>140	145	99,82%
TOTAL		100,00%

No gráfico de 85 percentil obteve-se uma velocidade de 47 km/h para Nova Friburgo e 48 km/h para Teresópolis.

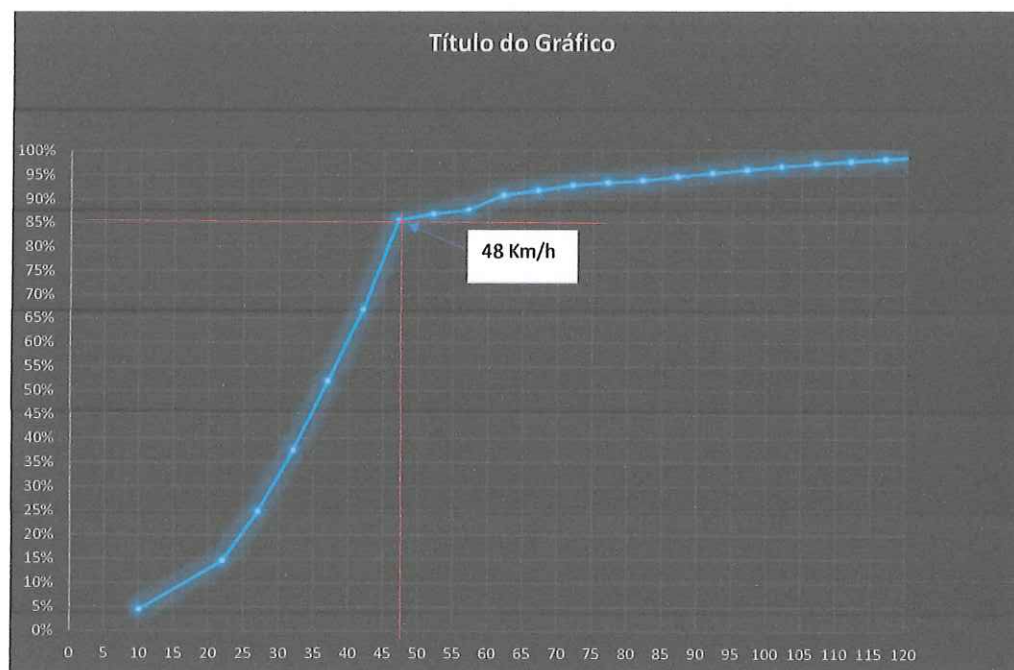
Cálculo do 85 Percentil - Sentido Nova Friburgo/Teresópolis

Velocidade praticada (85 percentil): 47 km/h (Sentido Nova Friburgo)

Intervalo de Classe (km/h)	Ponto Médio de Classe (km/h)	Frequência Acumulada (%)
01-19	10	8,50%
20-29	25	28,90%
30-39	35	46,24%
40-49	45	63,84%
50-59	55	86,35%
60-69	65	90,27%
70-79	75	92,64%
80-89	85	94,45%
90-99	95	95,91%
100-109	105	97,17%
110-119	115	98,13%
120-129	125	98,83%
130-139	135	99,39%
>140	145	99,79%
TOTAL		100,00%

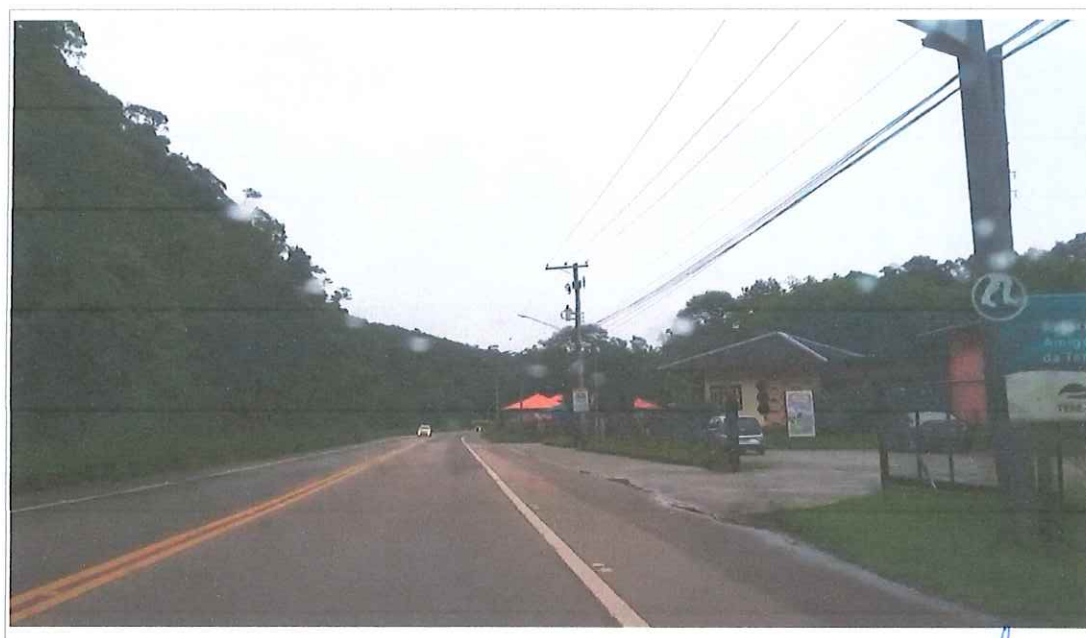
Entrada e saída de veículos

Entrada e saída de veículos.

Existem no trecho fatores de risco como: área escolar, entrada e saída de veículos, ponto de ônibus, comércio, área residencial e curvas.

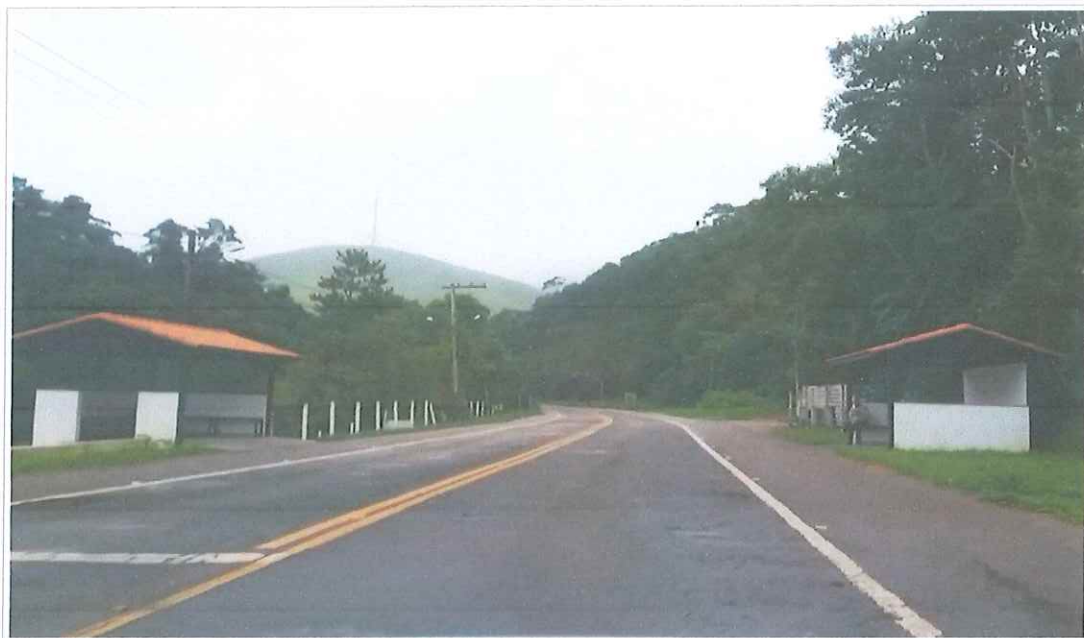
Ponto de ônibus

Ponto de ônibus.

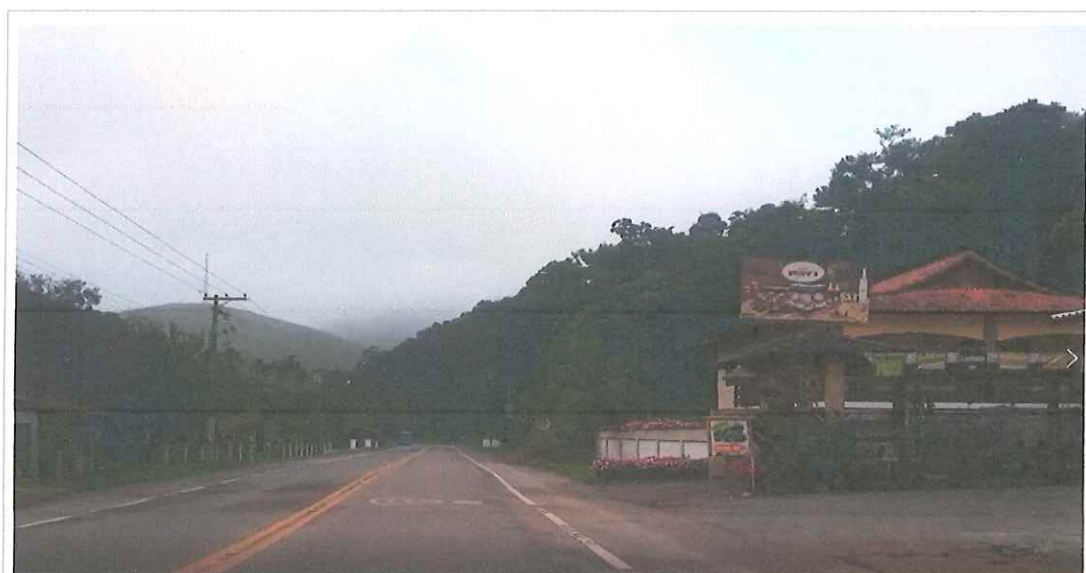
Comércio

Comércio.
