**FUNDAÇÃO DEPARTAMENTO DE ESTRADAS DE RODAGEM DO ESTADO DO RIO
DE JANEIRO**

**ESTUDOS TÉCNICOS REFERENTES À IMPLANTAÇÃO, REMANEJAMENTO OU
REALOCAÇÃO DE ELEMENTOS DE PONTOS DE FISCALIZAÇÃO ELETRÔNICA**

**RJ-130
km 67
FEVEREIRO/2020**

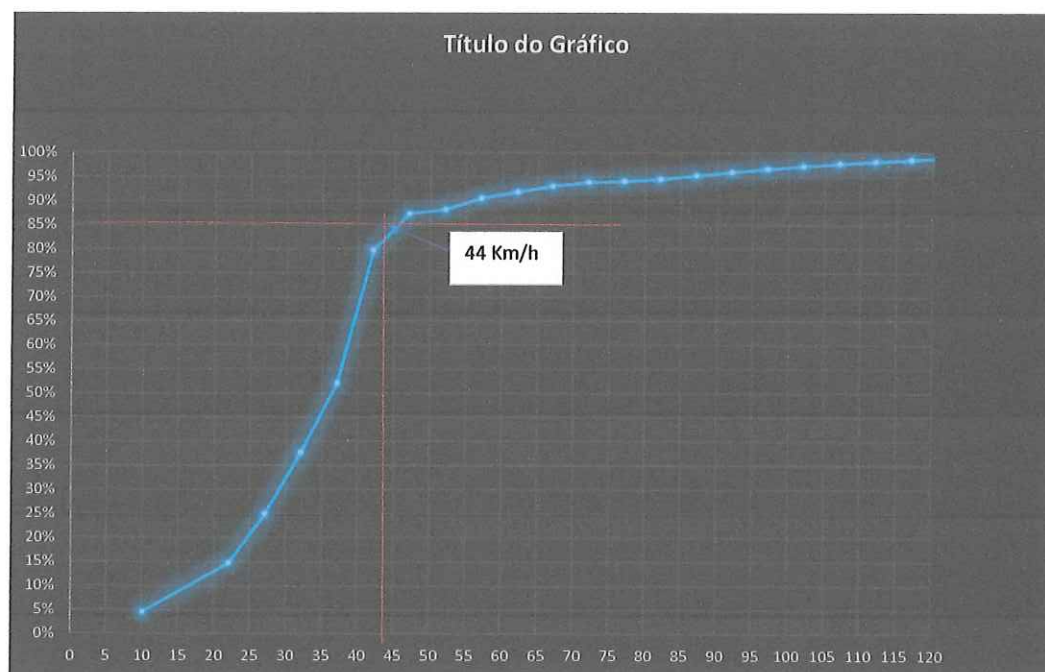
Cálculo do 85 Percentil - Sentido Teresópolis/Nova Friburgo

Intervalo de Classe (km/h)	Ponto Médio de Classe (km/h)	Frequência Acumulada (%)
01-19	10	8,50%
20-29	25	28,90%
30-39	35	46,24%
40-49	45	68,68%
50-59	55	88,15%
60-69	65	91,28%
70-79	75	93,41%
80-89	85	95,05%
90-99	95	96,44%
100-109	105	97,58%
110-119	115	98,42%
120-129	125	99,07%
130-139	135	99,57%
>140	145	99,91%
TOTAL		100,00%

No gráfico de 85 percentil obteve-se uma velocidade de 44 km/h para Nova Friburgo e 43 km/h para Teresópolis.

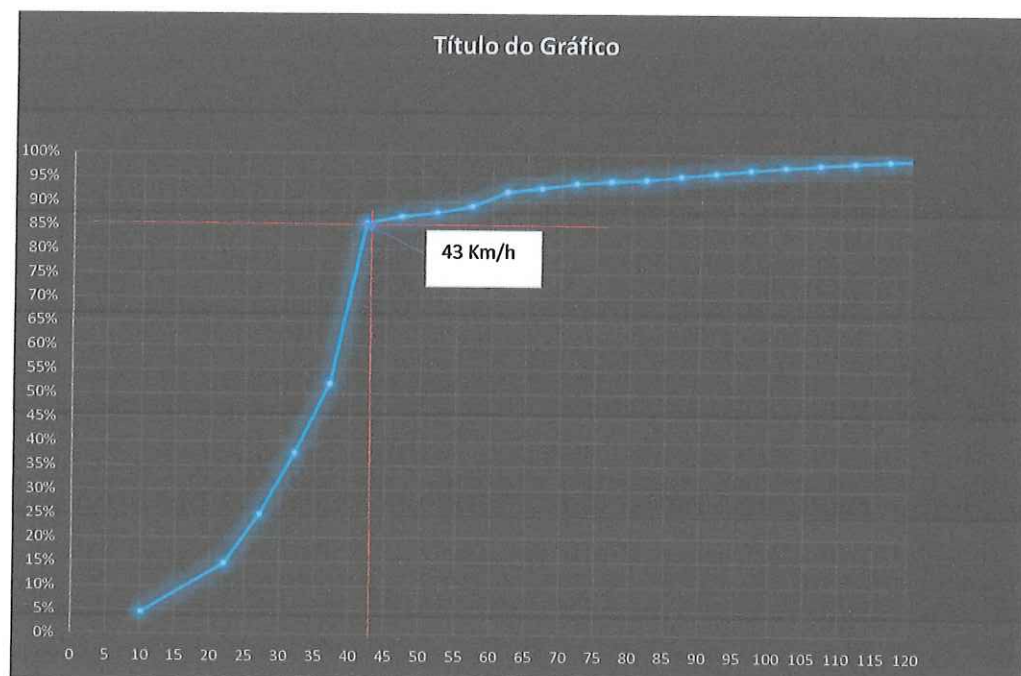
Cálculo do 85 Percentil - Sentido Nova Friburgo/Teresópolis

Intervalo de Classe (km/h)	Ponto Médio de Classe (km/h)	Frequência Acumulada (%)
01-19	10	8,50%
20-29	25	28,90%
30-39	35	46,24%
40-49	45	71,40%
50-59	55	88,60%
60-69	65	91,54%
70-79	75	93,61%
80-89	85	95,20%
90-99	95	96,58%
100-109	105	97,69%
110-119	115	98,50%
120-129	125	99,13%
130-139	135	99,61%
>140	145	99,94%
TOTAL		100,00%

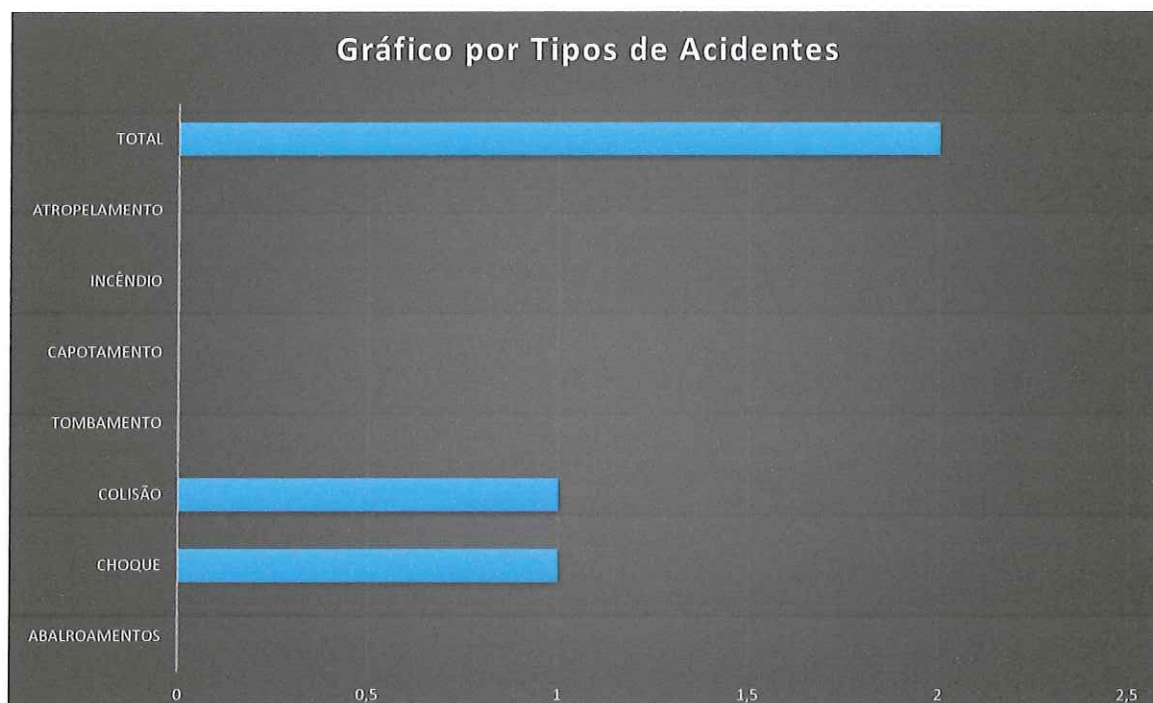
6- N. DE ACIDENTES NO LOCAL (para esta definição, considerar-se-á um trecho máximo de quinhentos metros antes e quinhentos metros depois do local).

TIPOS DE ACIDENTES							
ABALROAMENTOS	CHOQUE	COLISÃO	TOMBAMENTO	CAPOTAMENTO	INCÊNDIO	ATROPELAMENTO	TOTAL
0	1	1	0	0	0	0	2

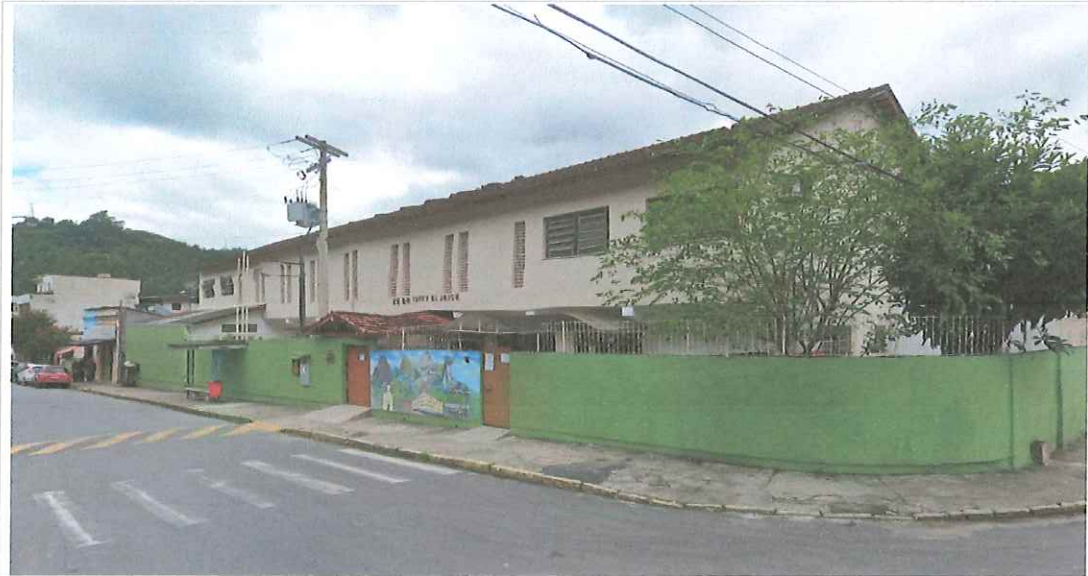
Área escolar

Área escolar.

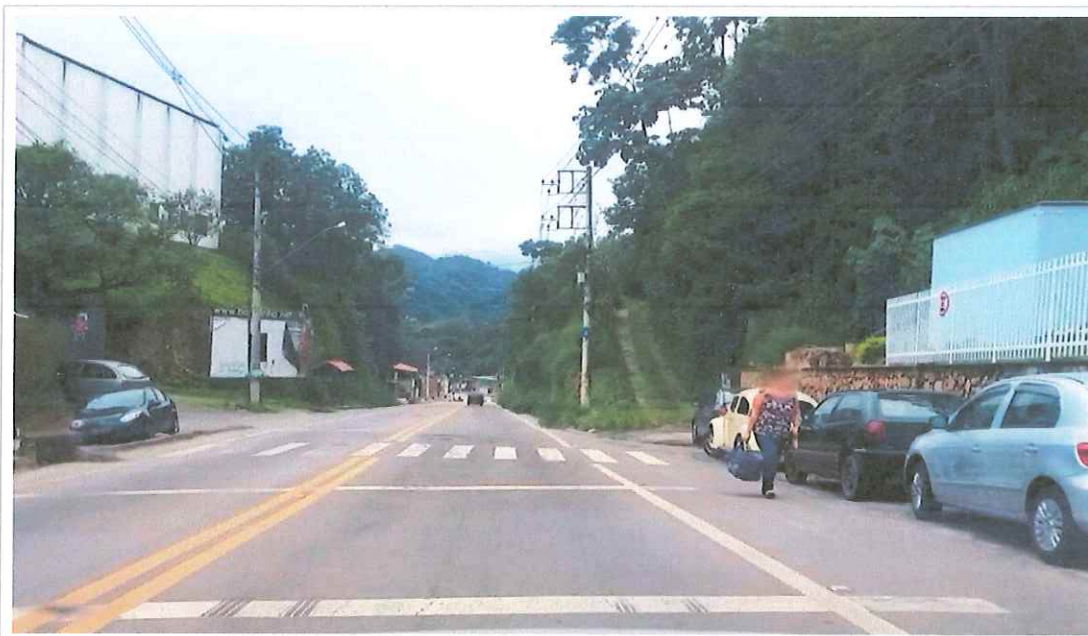
Travessia de pedestres

Travessia de pedestres.

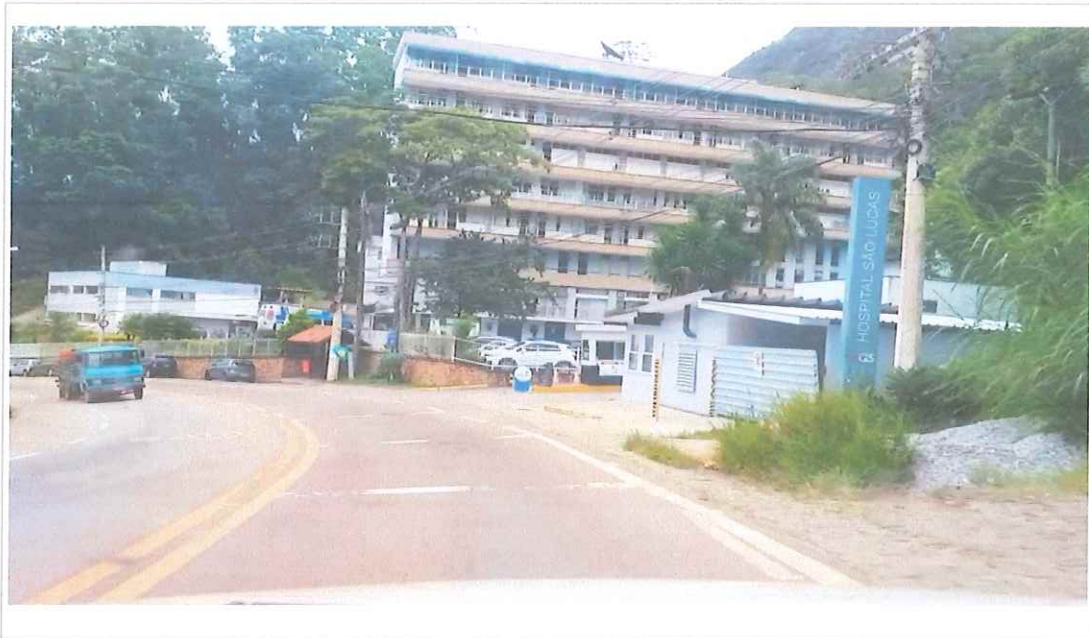
Hospital

Hospital.

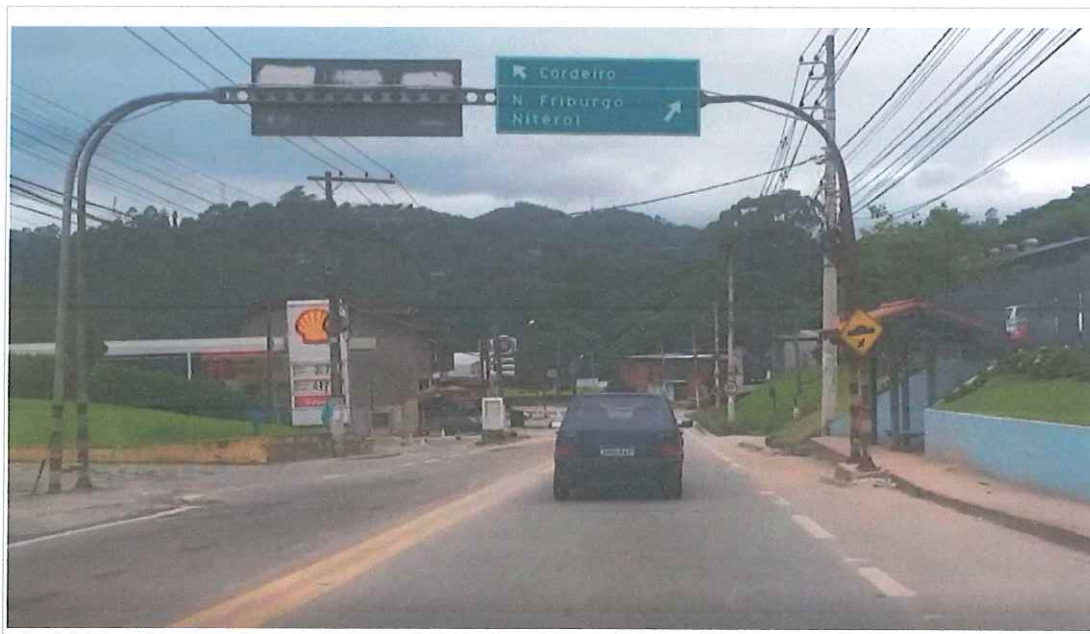
Ponto de ônibus

Ponto de ônibus.
