**FUNDAÇÃO DEPARTAMENTO DE ESTRADAS DE RODAGEM DO ESTADO DO
RIO DE JANEIRO**

**ESTUDOS TÉCNICOS REFERENTES À IMPLANTAÇÃO, REMANEJAMENTO OU
REALOCAÇÃO DE ELEMENTOS DE PONTOS DE FISCALIZAÇÃO ELETRÔNICA**

**RJ-145
km 15
FEVEREIRO/2019**

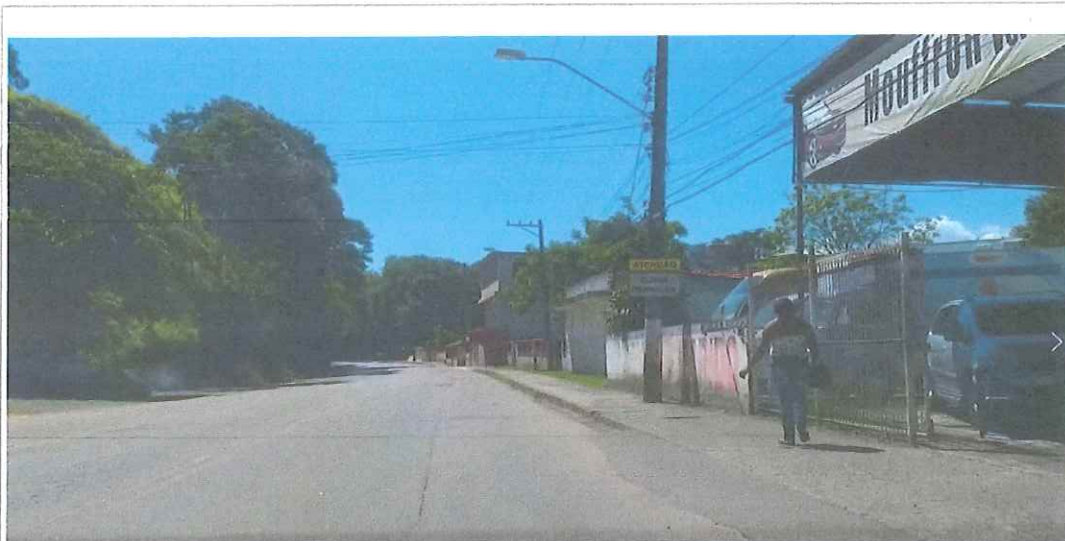
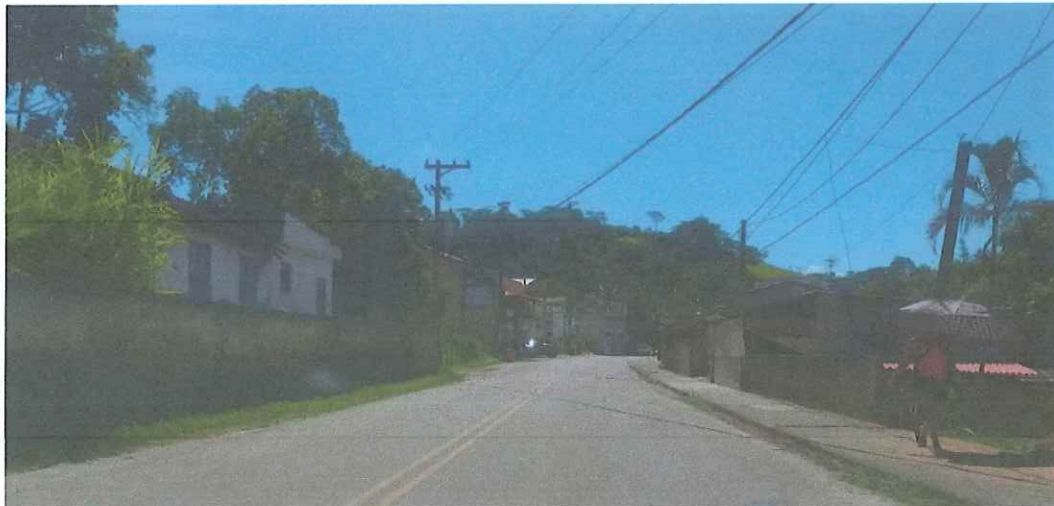
Travessia de pedestres

Existem no trecho fatores de risco como travessia de pedestres, trânsito de ciclistas e curva perigosa.
