**FUNDAÇÃO DEPARTAMENTO DE ESTRADAS DE RODAGEM DO ESTADO DO
RIO DE JANEIRO**

**ESTUDOS TÉCNICOS REFERENTES À IMPLANTAÇÃO, REMANEJAMENTO OU
REALOCAÇÃO DE ELEMENTOS DE PONTOS DE FISCALIZAÇÃO ELETRÔNICA**

**RJ-174
km 11
MARÇO/2019**

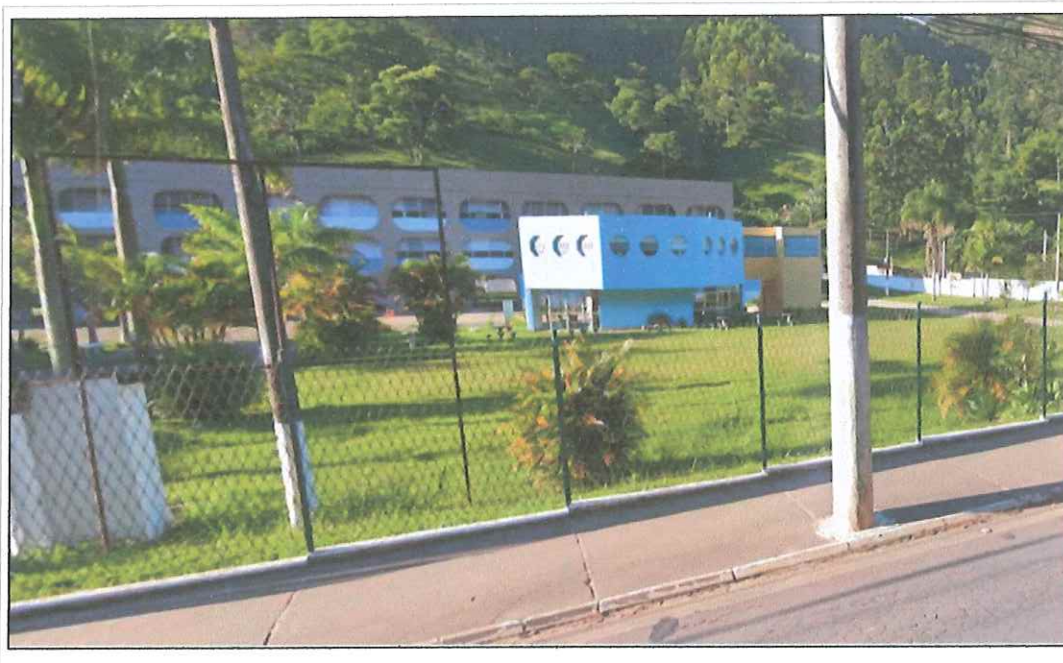
Área escolar

Área escolar.

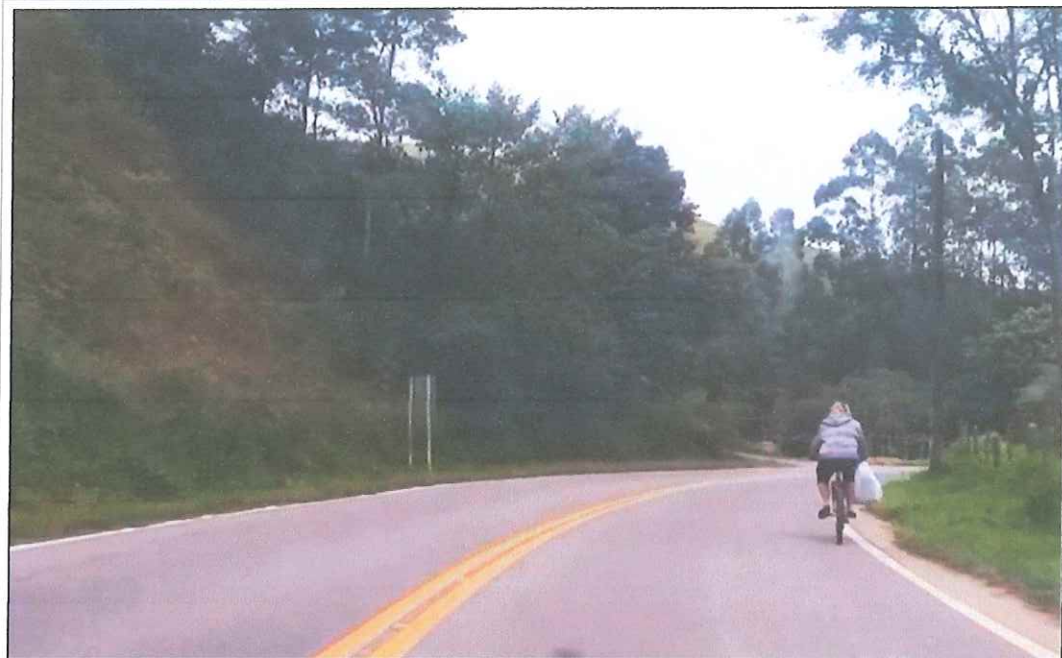
Trânsito de ciclistas

Trânsito de ciclistas.
