**FUNDAÇÃO DEPARTAMENTO DE ESTRADAS DE RODAGEM DO ESTADO DO  
RIO DE JANEIRO**

**ESTUDOS TÉCNICOS REFERENTES À IMPLANTAÇÃO, REMANEJAMENTO OU  
REALOCAÇÃO DE ELEMENTOS DE PONTOS DE FISCALIZAÇÃO ELETRÔNICA**

**RJ-182  
km 25  
MARÇO/2020**

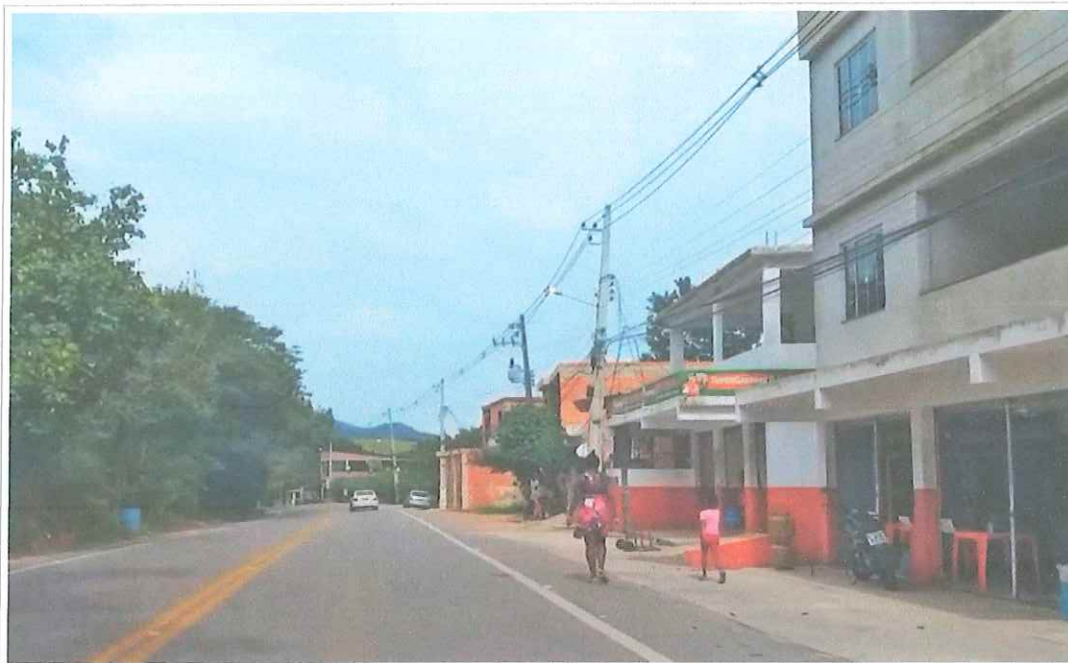
**Travessia de pedestres**

Travessia de pedestres.

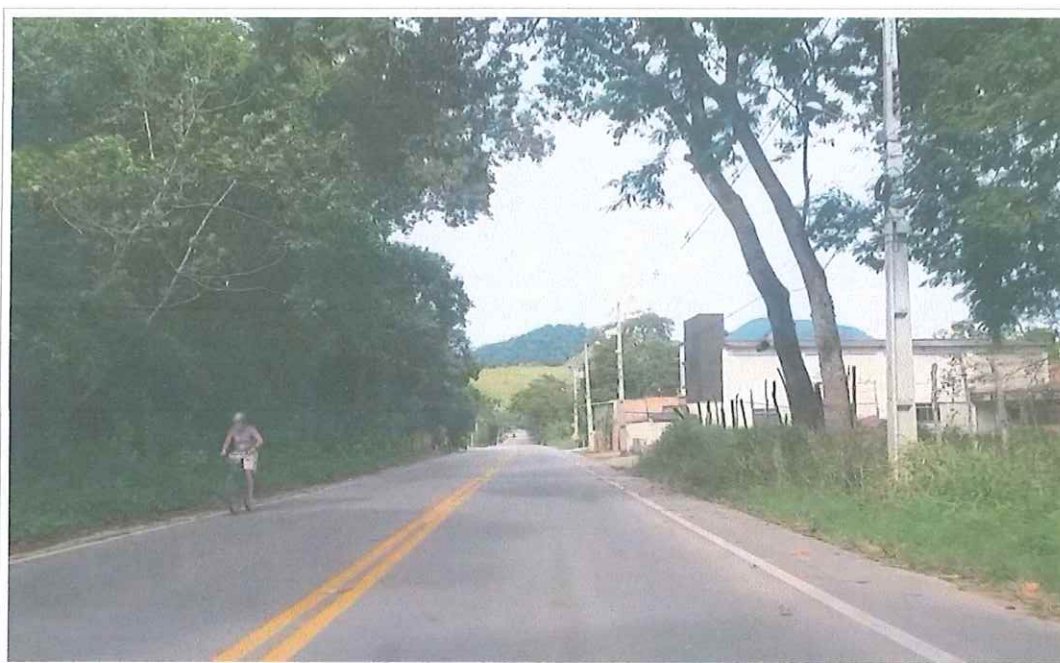
**Trânsito de ciclistas**

Trânsito de ciclistas.

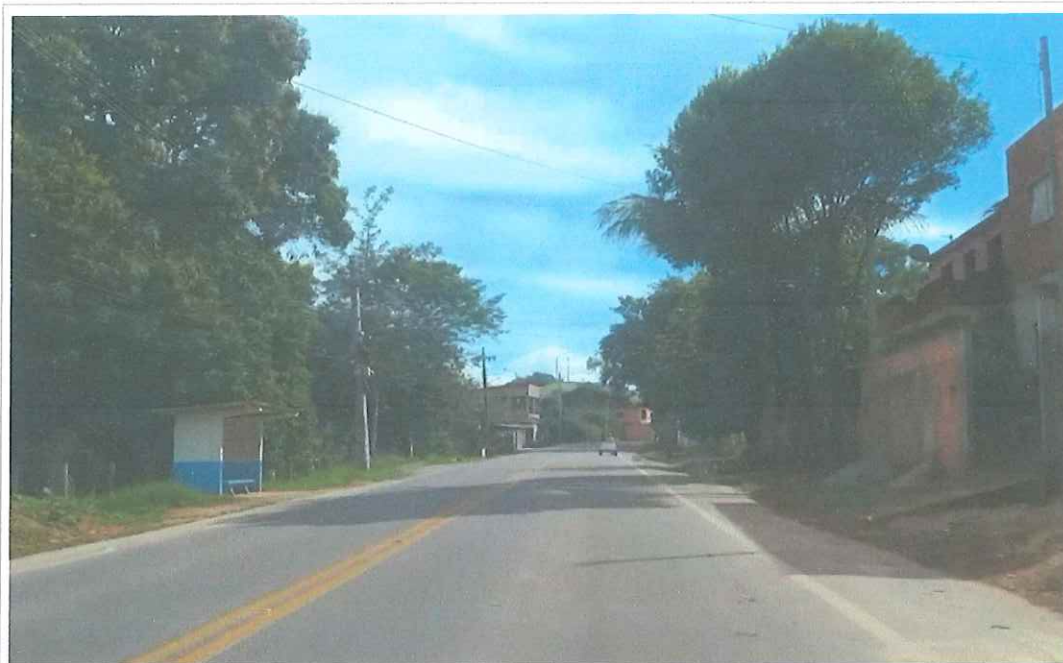
**Ponto de ônibus**

Ponto de ônibus.

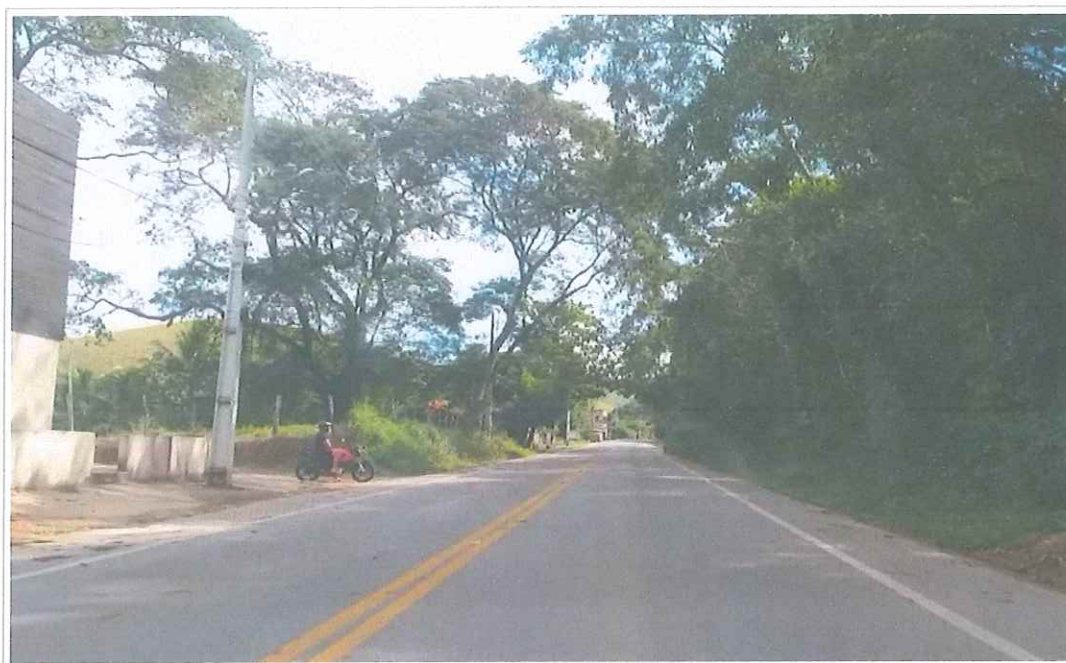
**Entrada e saída de veículos**

Entrada e saída de veículos.
