**FUNDAÇÃO DEPARTAMENTO DE ESTRADAS DE RODAGEM DO ESTADO DO
RIO DE JANEIRO**

**ESTUDOS TÉCNICOS REFERENTES À IMPLANTAÇÃO, REMANEJAMENTO OU
REALOCAÇÃO DE ELEMENTOS DE PONTOS DE FISCALIZAÇÃO ELETRÔNICA**

**RJ-186
km 17
DEZEMBRO/2018**

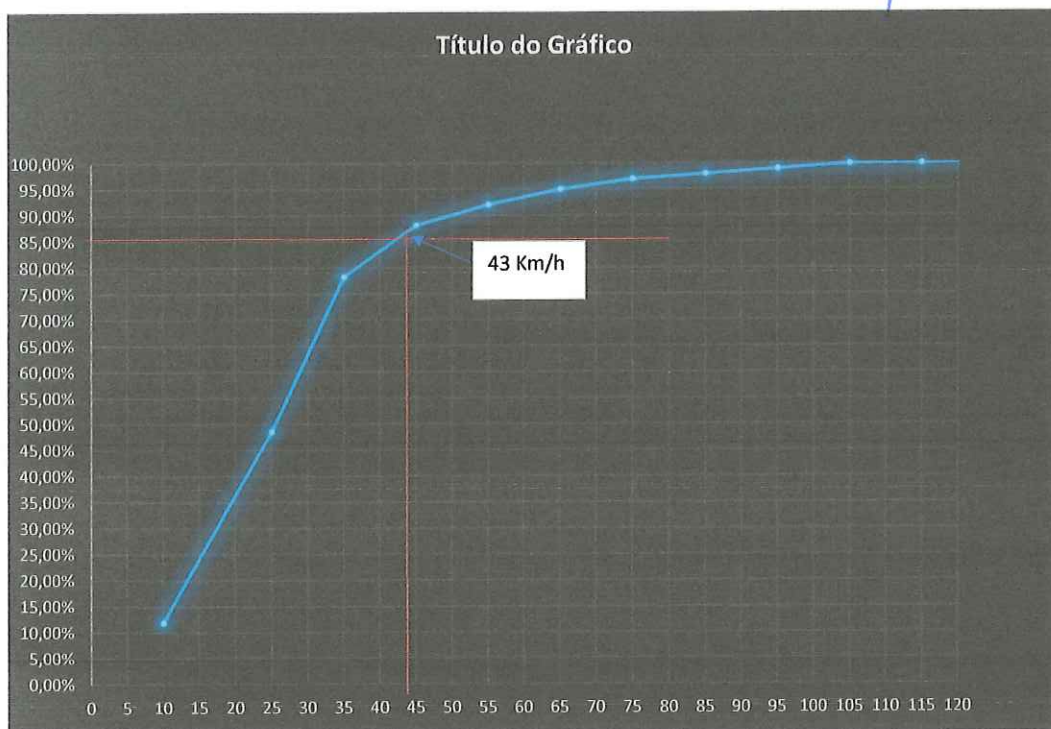
Cálculo do 85 Percentil - Sentido Santo Antônio de Pádua/Bom Jesus do Itabapoana

Intervalo de Classe (km/h)	Ponto Médio de Classe (km/h)	Frequência Acumulada (%)
01-19	10	11,86%
20-29	25	48,49%
30-39	35	78,18%
40-49	45	88,06%
50-59	55	92,00%
60-69	65	94,96%
70-79	75	96,91%
80-89	85	97,89%
90-99	95	98,86%
100-109	105	99,84%
110-119	115	99,92%
120-129	125	100,00%
130-139	135	100,00%
>140	145	100,00%
TOTAL		100,00%

Velocidade praticada (85 percentil): 43 km/h (Sentido Bom Jesus do Itabapoana)

No gráfico de 85 percentil obteve-se uma velocidade de 43 km/h para Bom Jesus do Itabapoana e 43 km/h para Santo Antônio de Pádua.

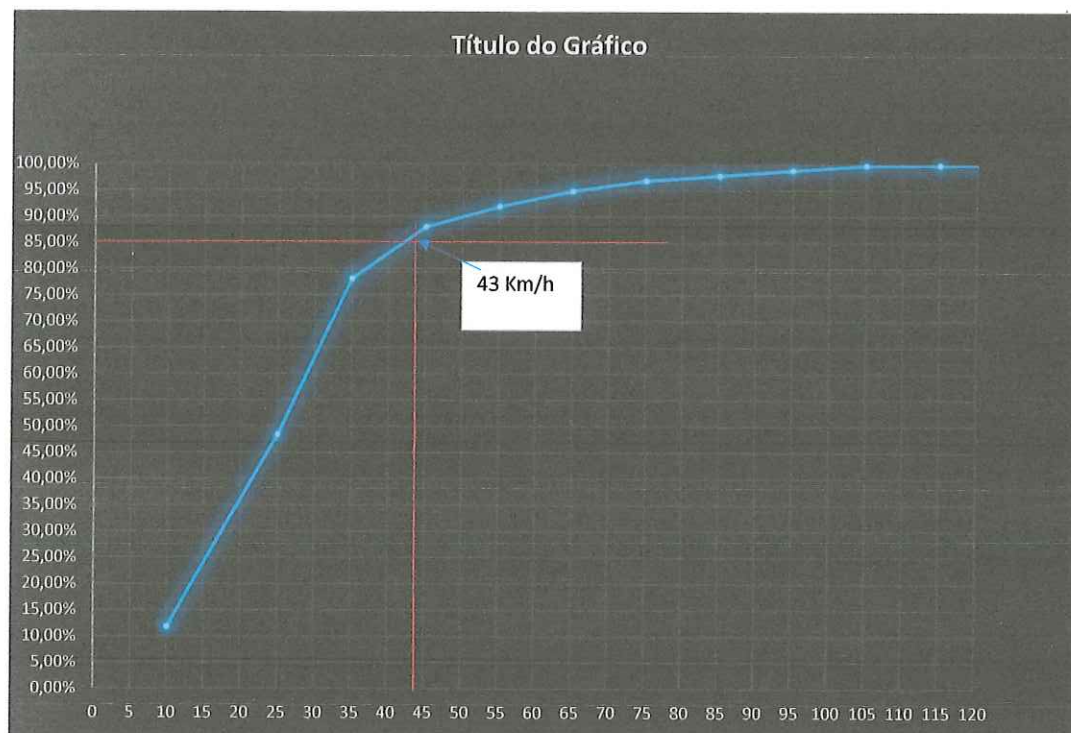
Cálculo do 85 Percentil - Sentido Bom Jesus do Itabapoana/Santo Antônio de Pádua

Intervalo de Classe (km/h)	Ponto Médio de Classe (km/h)	Frequência Acumulada (%)
01-19	10	11,85%
20-29	25	48,44%
30-39	35	78,11%
40-49	45	87,99%
50-59	55	91,94%
60-69	65	94,90%
70-79	75	96,87%
80-89	85	97,86%
90-99	95	98,85%
100-109	105	99,84%
110-119	115	99,92%
120-129	125	100,00%
130-139	135	100,00%
>140	145	100,00%
TOTAL		100,00%

Velocidade praticada (85 percentil): 43 km/h (Sentido Santo Antônio de Pádua)

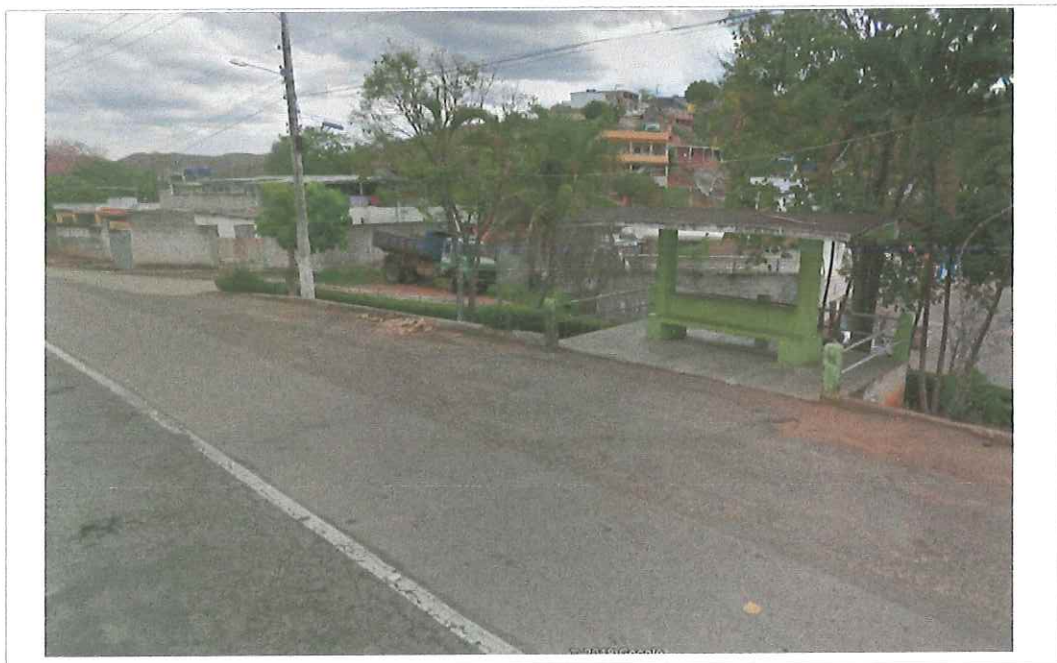
Ponto de ônibus

Ponto de ônibus.

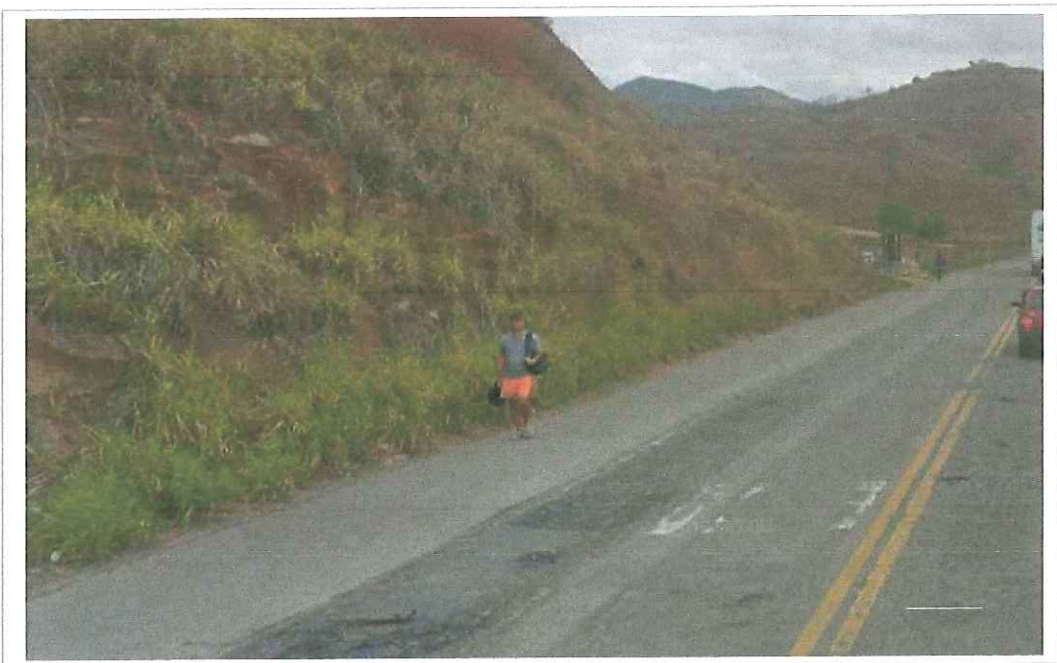
Travessia de pedestres

Travessia de pedestres.
