**FUNDAÇÃO DEPARTAMENTO DE ESTRADAS DE RODAGEM DO ESTADO DO  
RIO DE JANEIRO**

**ESTUDOS TÉCNICOS REFERENTES À IMPLANTAÇÃO, REMANEJAMENTO OU  
REALOCAÇÃO DE ELEMENTOS DE PONTOS DE FISCALIZAÇÃO ELETRÔNICA**

**RJ-186  
km 28  
FEVEREIRO/2020**

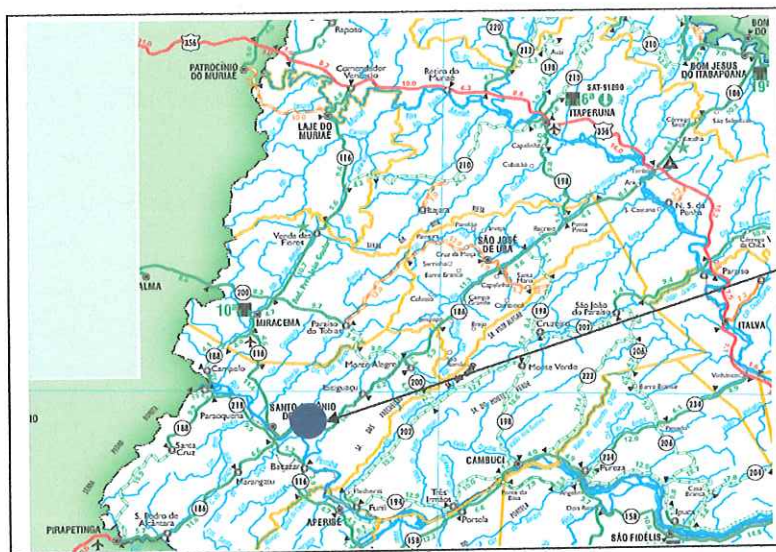
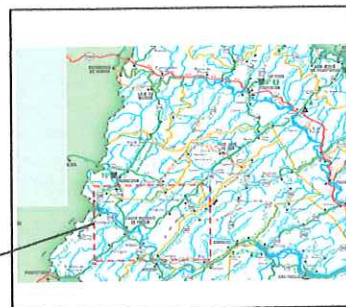
# MAPA DE LOCALIZAÇÃO

Localização do(s) equipamento(s) de fiscalização eletrônica no km 28 da Rodovia RJ-186

Sentido Duplo (Bom Jesus do Itabapoana/Santo Antônio de Pádua e Santo Antônio de Pádua/Bom Jesus do Itabapoana)		
Coordenadas	Latitude	21°31'50.69"S
	Longitude	42°8'27.52"O

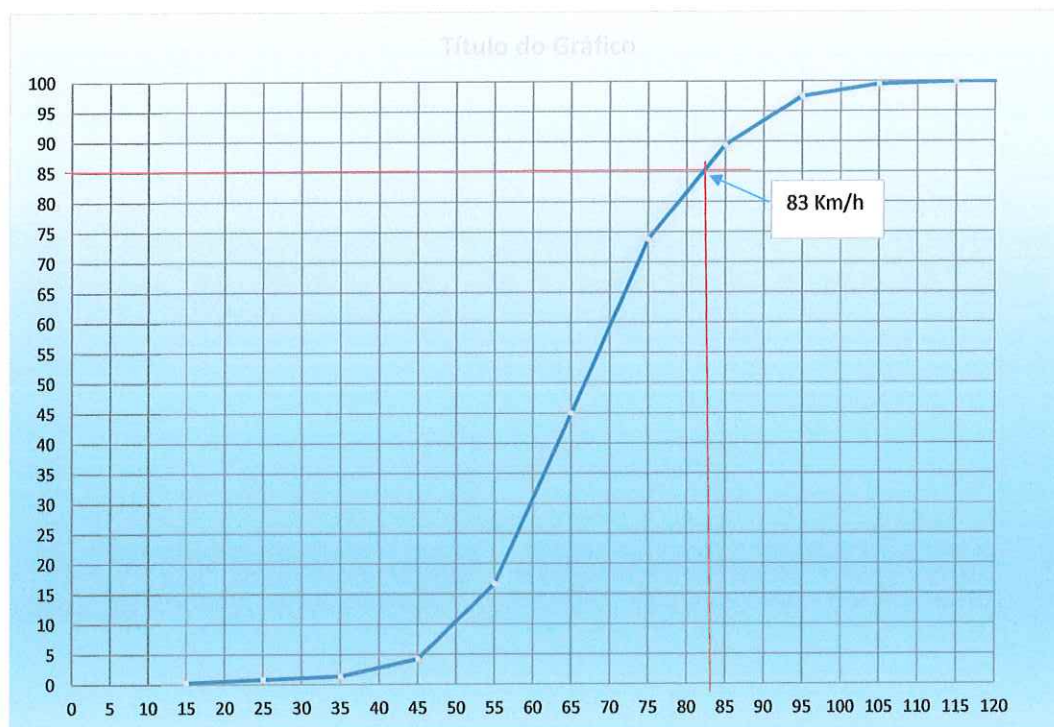
### Cálculo do 85 Percentil - Sentido Santo Antônio de Pádua/Bom Jesus do Itabapoana

**Velocidade praticada (85 percentil): 87 km/h ( Sentido Santo Antônio de Pádua )**

Intervalo de Classe (km/h)	Ponto Médio de Classe (km/h)	Frequência Acumulada (%)
01-19	15	0,31
20-29	25	0,83
30-39	35	1,37
40-49	45	4,23
50-59	55	16,71
60-69	65	44,96
70-79	75	73,84
80-89	85	89,45
90-99	95	97,52
100-109	105	99,53
110-119	115	99,92
120-129	125	100,00
130-139	135	100,00
>140	170	100,00
TOTAL		100,00%

No gráfico de 85 percentil obteve-se uma velocidade de 83 km/h para Bom Jesus do Itabapoana e 87 km/h para Santo Antônio de Pádua.

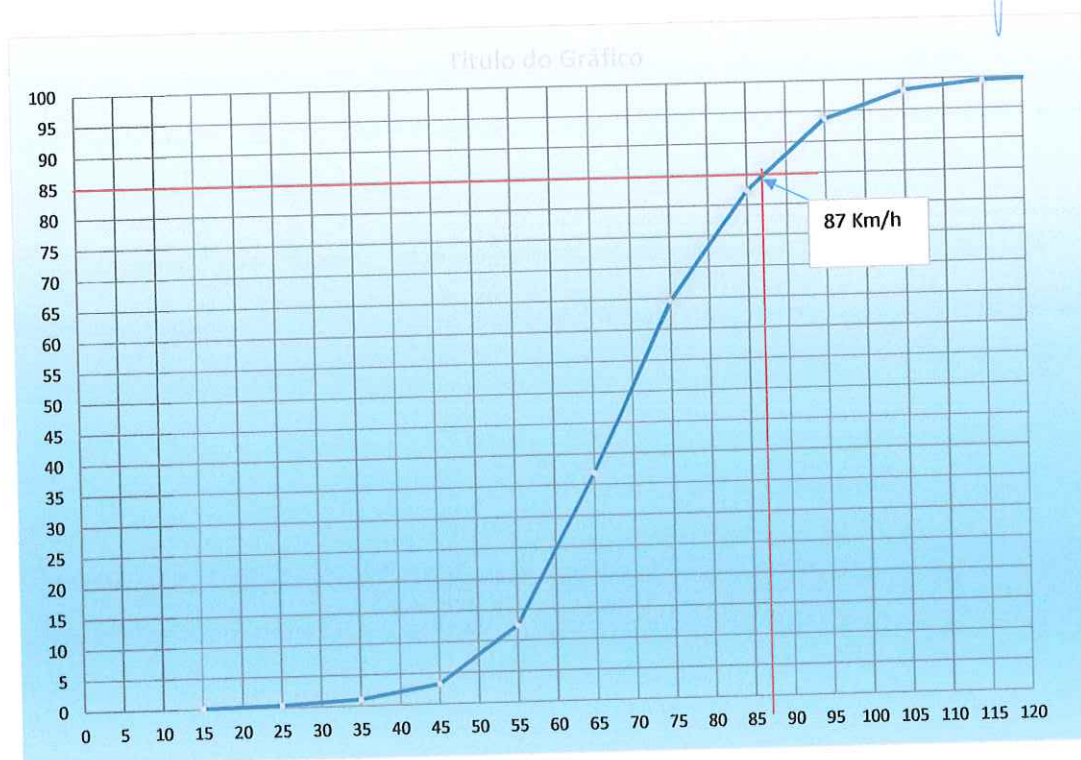
### Cálculo do 85 Percentil - Sentido Bom Jesus do Itabapoana/Santo Antônio de Pádua

**Velocidade praticada (85 percentil): 83 km/h ( Sentido Bom Jesus do Itabapoana )**

Intervalo de Classe (km/h)	Ponto Médio de Classe (km/h)	Frequência Acumulada (%)
01-19	15	0,11
20-29	25	0,32
30-39	35	1,03
40-49	45	3,25
50-59	55	12,45
60-69	65	36,92
70-79	75	64,55
80-89	85	82,34
90-99	95	93,73
100-109	105	98,18
110-119	115	99,61
120-129	125	99,92
130-139	135	100,00
>140	170	100,00
TOTAL		100,00%

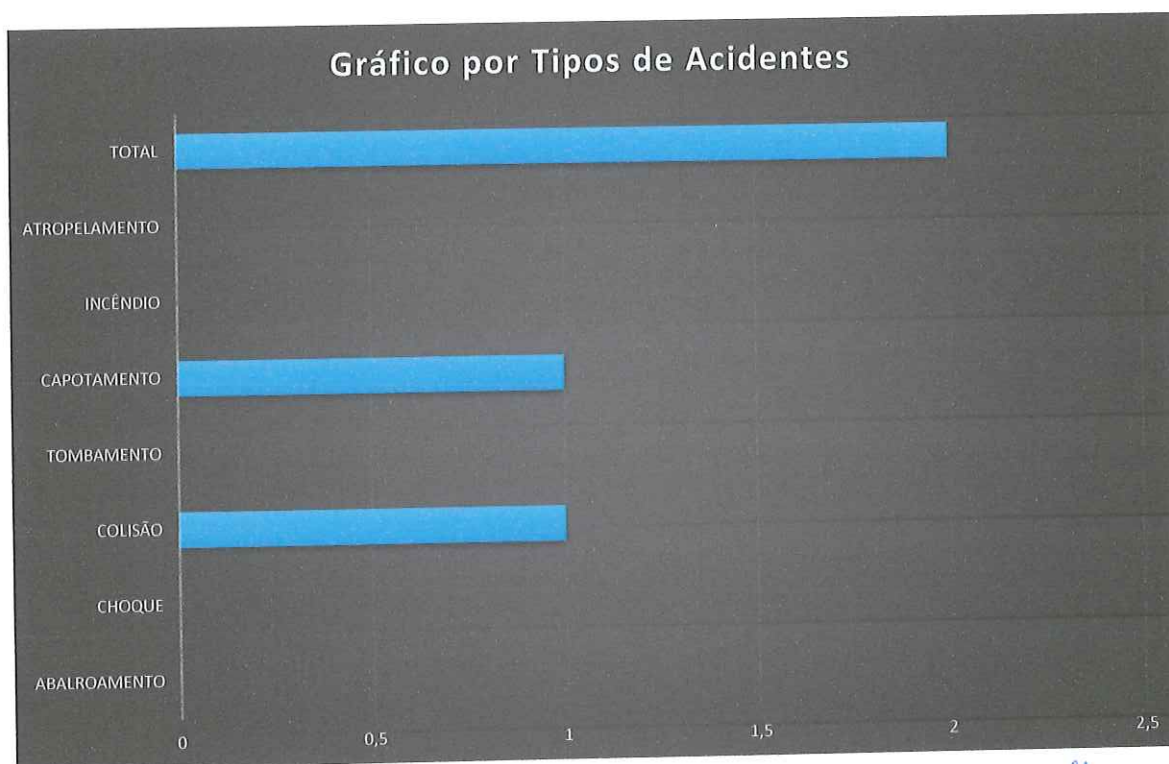
**6- N. DE ACIDENTES NO LOCAL** (para esta definição, considerar-se-á um trecho máximo de quinhentos metros antes e quinhentos metros depois do local).

TIPOS DE ACIDENTES							
ABALROAMENTO	CHOQUE	COLISÃO	TOMBAMENTO	CAPOTAMENTO	INCÊNDIO	ATROPELAMENTO	TOTAL
0	0	1	0	1	0	0	2

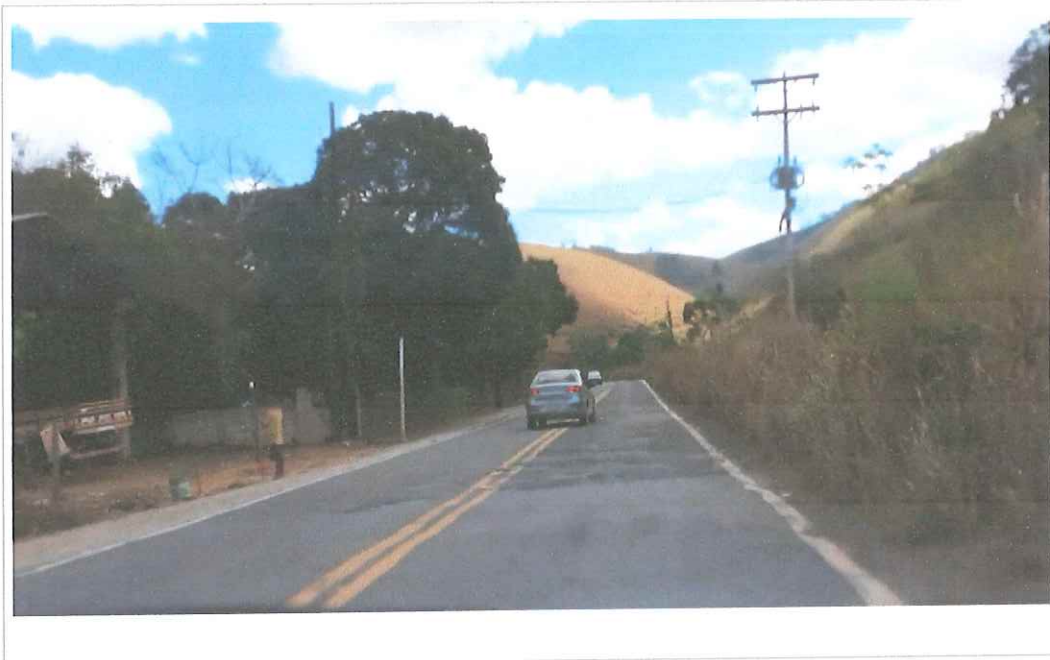
**Travessia de pedestres**

Travessia de pedestres.

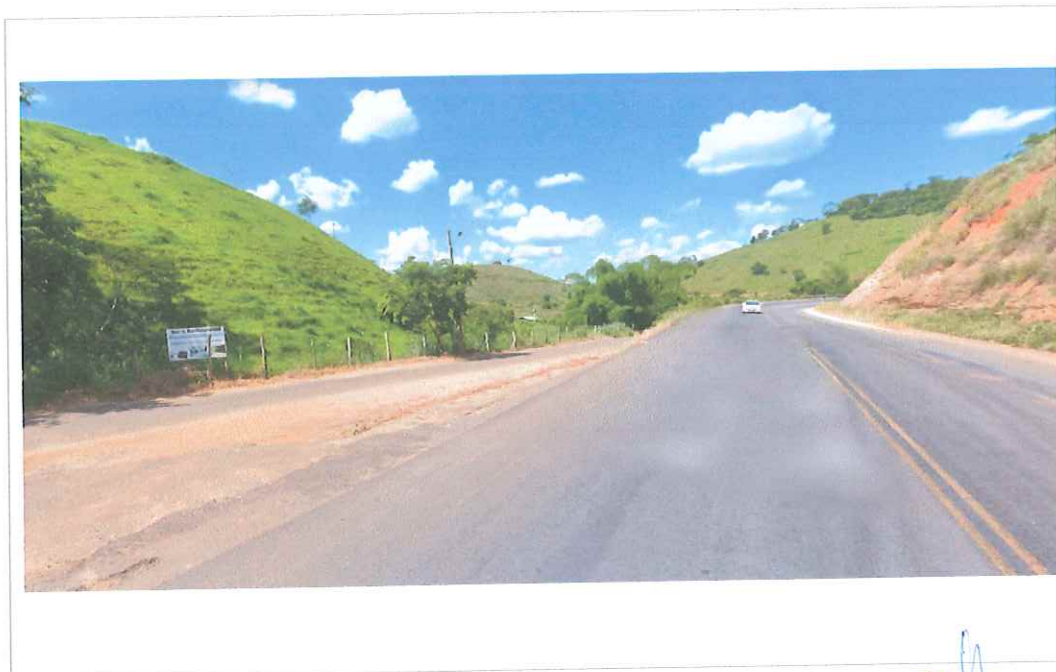
**Entrada de veículos**

Entrada de veículos.

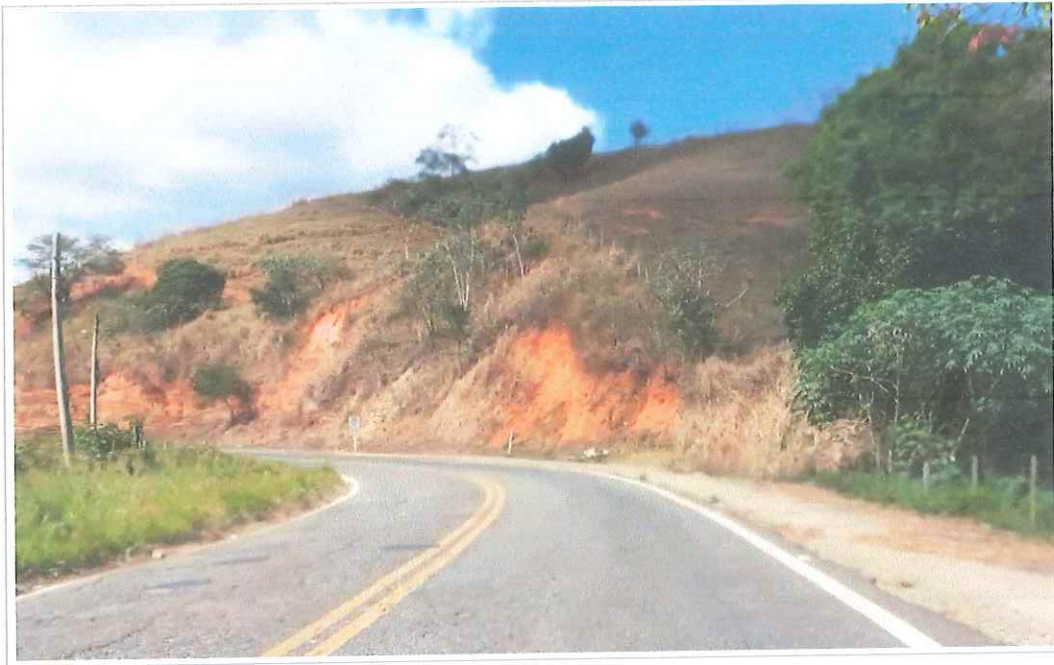
**Curva perigosa**

Curva perigosa.

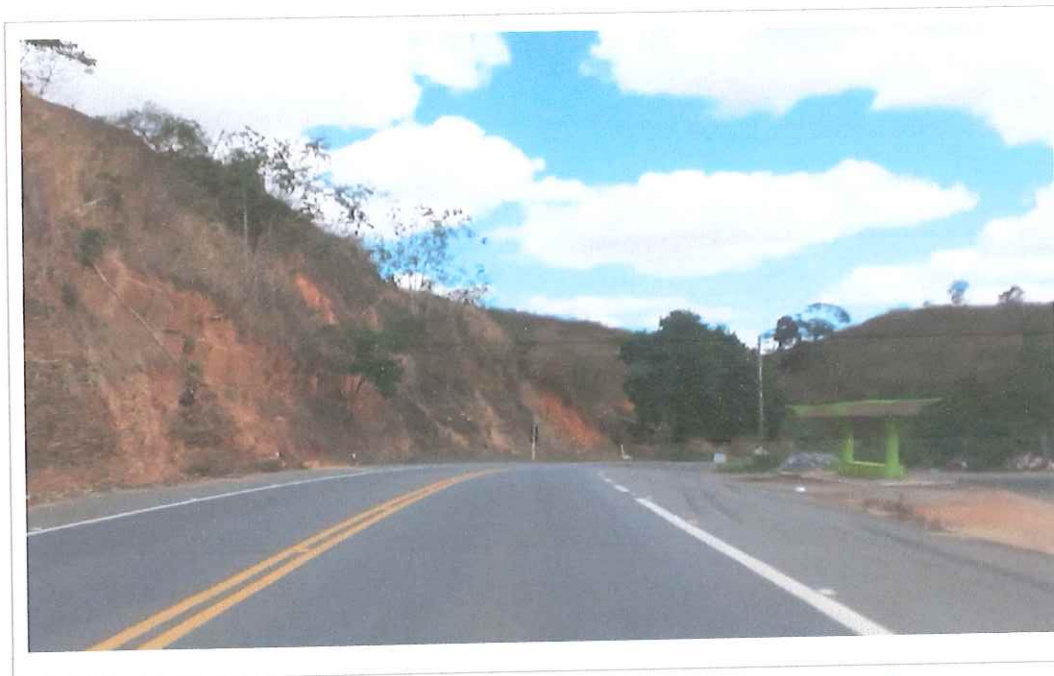
**Ponto de ônibus**

Ponto de ônibus.
