**FUNDAÇÃO DEPARTAMENTO DE ESTRADAS DE RODAGEM DO ESTADO DO  
RIO DE JANEIRO**

**ESTUDOS TÉCNICOS REFERENTES À IMPLANTAÇÃO, REMANEJAMENTO OU  
REALOCAÇÃO DE ELEMENTOS DE PONTOS DE FISCALIZAÇÃO ELETRÔNICA**

**RJ-186  
km 47  
DEZEMBRO/2018**

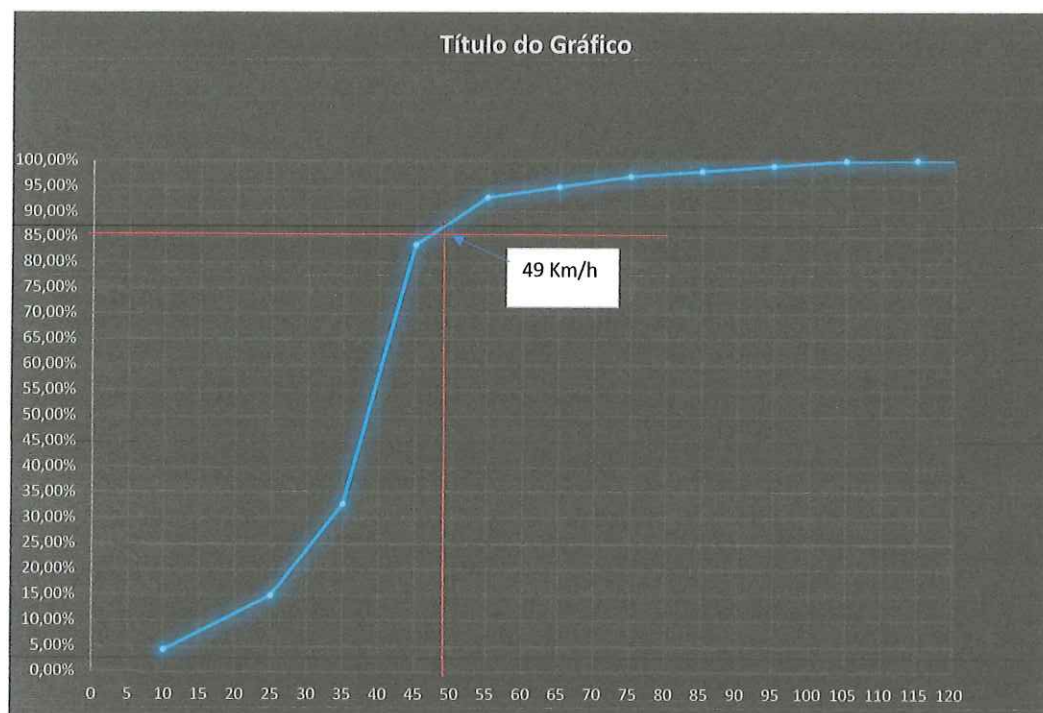
**Cálculo do 85 Percentil - Sentido Santo Antônio de Pádua/Bom Jesus do Itabapoana**

Intervalo de Classe (km/h)	Ponto Médio de Classe (km/h)	Frequência Acumulada (%)
01-19	10	4,17%
20-29	25	14,71%
30-39	35	32,65%
40-49	45	83,33%
50-59	55	92,77%
60-69	65	94,81%
70-79	75	96,85%
80-89	85	97,87%
90-99	95	98,89%
100-109	105	99,91%
110-119	115	100,00%
120-129	125	100,00%
130-139	135	100,00%
>140	145	100,00%
TOTAL		100,00%

**Velocidade praticada (85 percentil): 49 km/h ( Sentido Bom Jesus do Itabapoana )**

No gráfico de 85 percentil obteve-se uma velocidade de 49 km/h para Bom Jesus do Itabapoana e 48 km/h para Santo Antônio de Pádua.

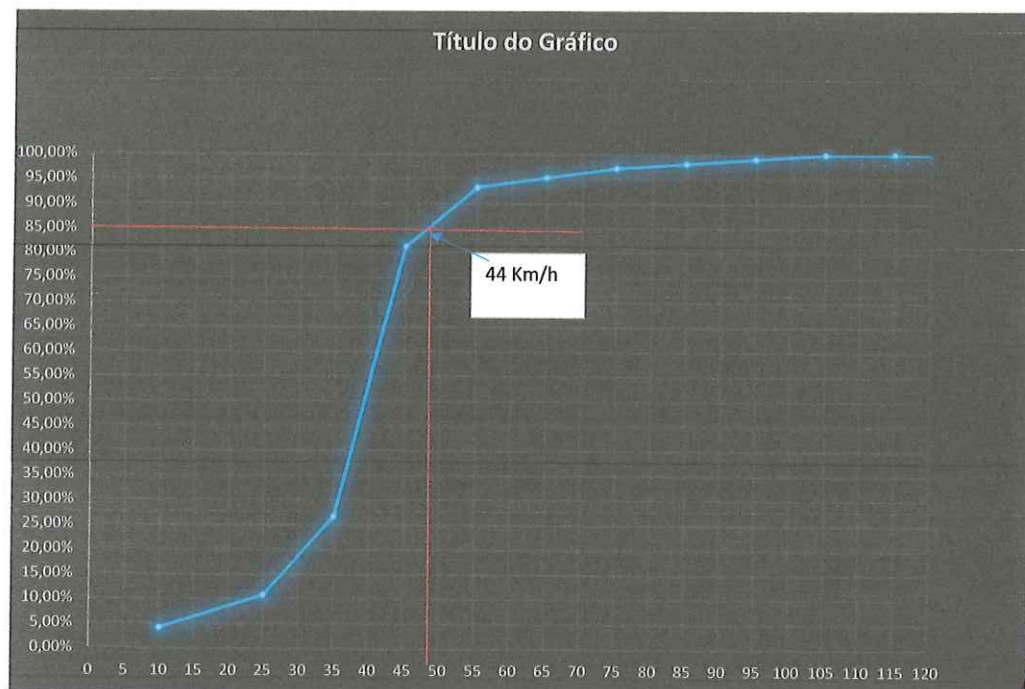
### Cálculo do 85 Percentil - Sentido Bom Jesus do Itabapoana/Santo Antônio de Pádua

Intervalo de Classe (km/h)	Ponto Médio de Classe (km/h)	Frequência Acumulada (%)
01-19	10	3,98%
20-29	25	10,59%
30-39	35	26,53%
40-49	45	81,27%
50-59	55	93,22%
60-69	65	95,17%
70-79	75	97,12%
80-89	85	98,05%
90-99	95	98,98%
100-109	105	99,92%
110-119	115	100,00%
120-129	125	100,00%
130-139	135	100,00%
>140	145	100,00%
TOTAL		100,00%

**Velocidade praticada (85 percentil): 48 km/h ( Sentido Santo Antônio de Pádua )**

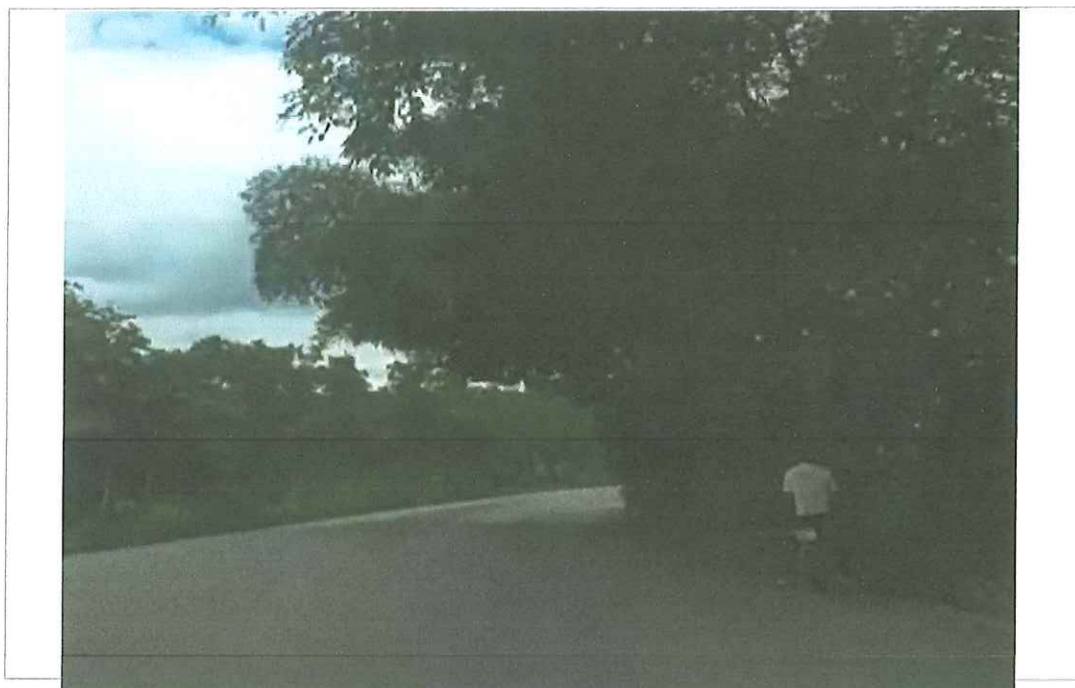
**Trânsito de ciclistas**

Trânsito de ciclistas.

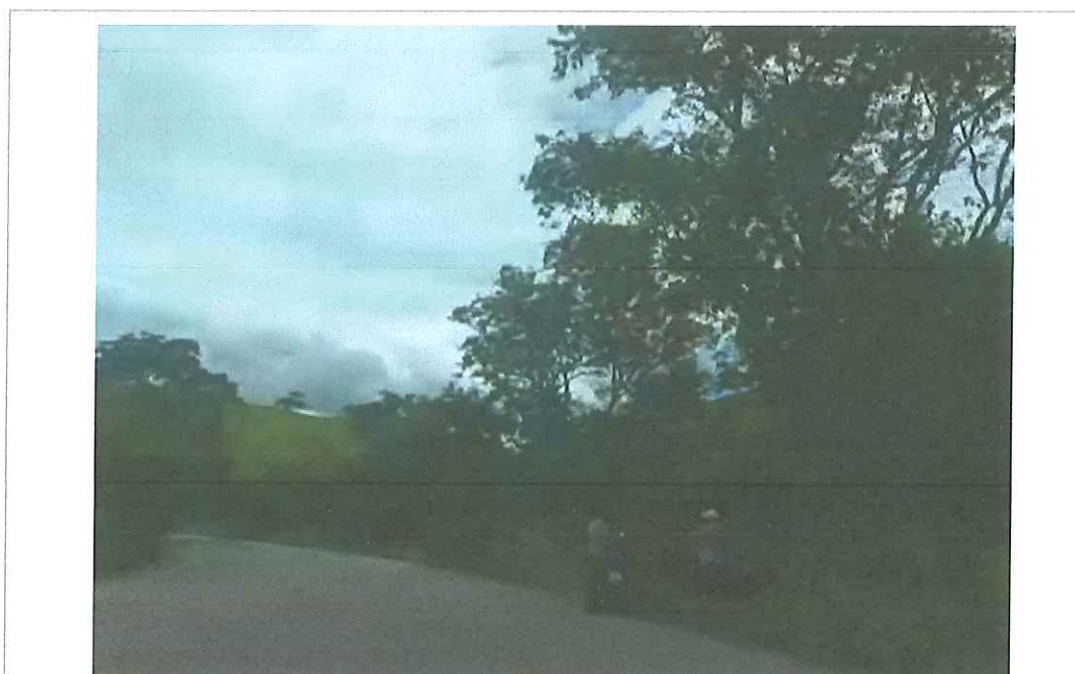
**Pedestres ao longo da via e curva perigosa**

Curva perigosa.

Travessia de pedestres.

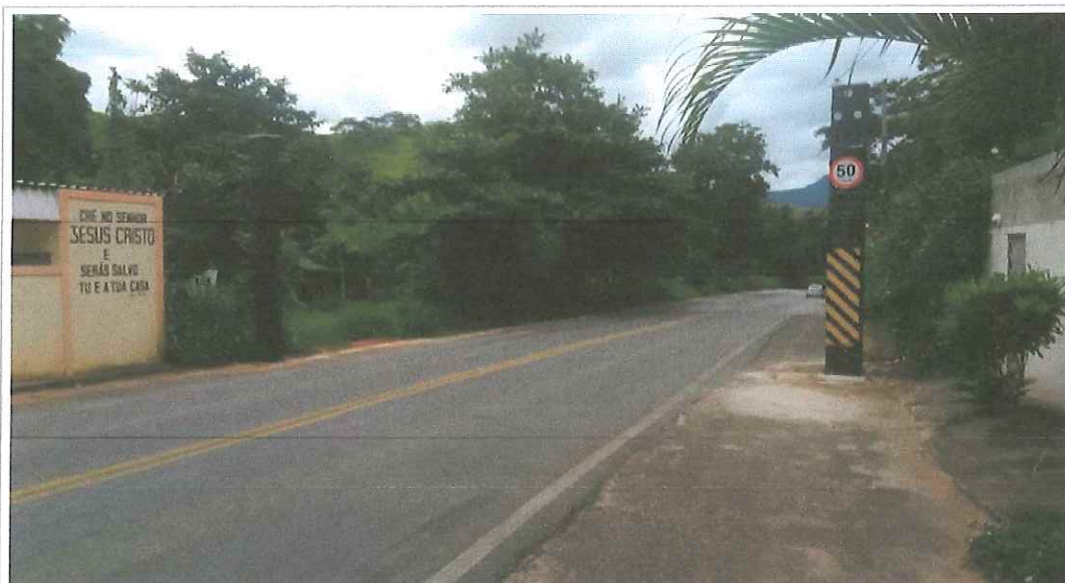
**Existência de Igreja**

Existência de Igreja.

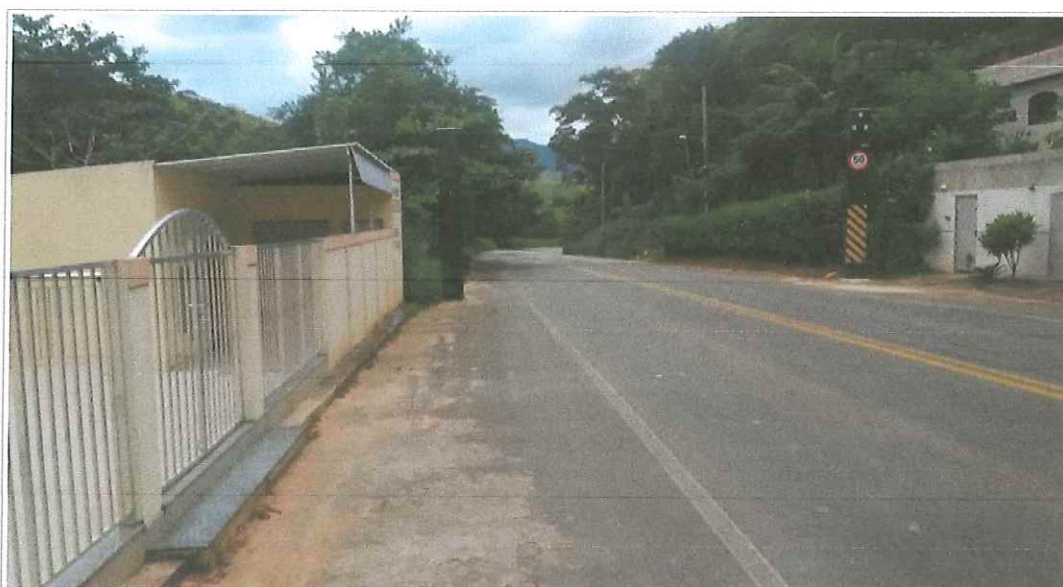
**Existência de Residências**
