**FUNDAÇÃO DEPARTAMENTO DE ESTRADAS DE RODAGEM DO ESTADO DO
RIO DE JANEIRO**

**ESTUDOS TÉCNICOS REFERENTES À IMPLANTAÇÃO, REMANEJAMENTO OU
REALOCAÇÃO DE ELEMENTOS DE PONTOS DE FISCALIZAÇÃO ELETRÔNICA**

**RJ-186
km 5,5
DEZEMBRO/2018**

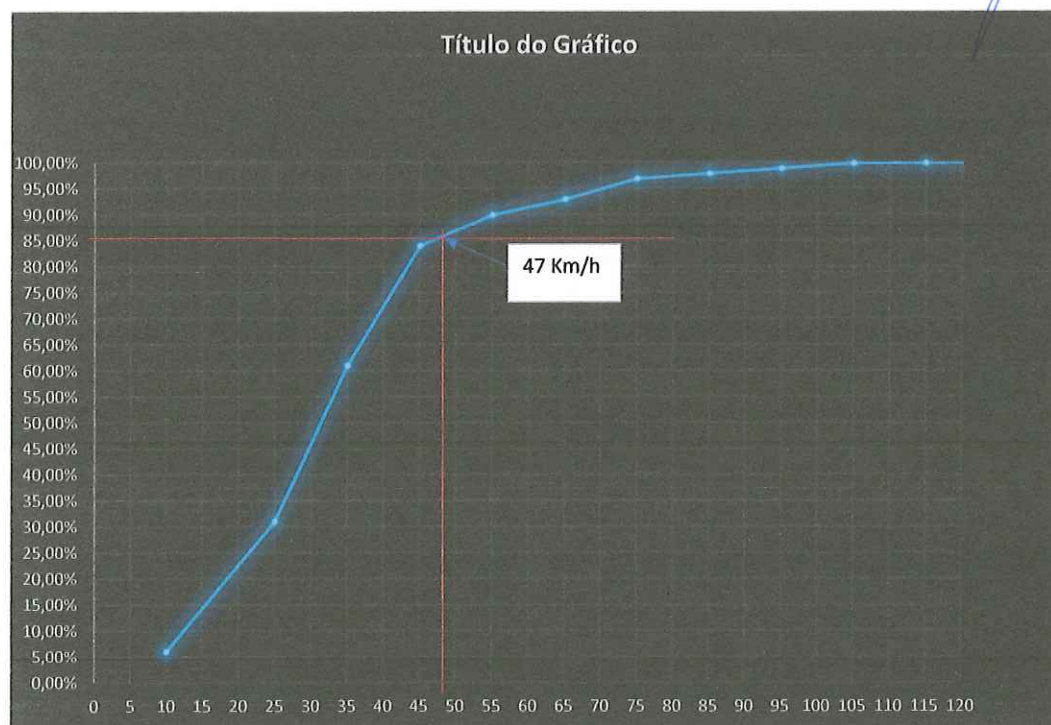
Cálculo do 85 Percentil - Sentido Santo Antônio de Pádua/Bom Jesus do Itabapoana

Velocidade praticada (85 percentil): 47 km/h (Sentido Bom Jesus do Itabapoana)

Intervalo de Classe (km/h)	Ponto Médio de Classe (km/h)	Frequência Acumulada (%)
01-19	10	5,97%
20-29	25	30,97%
30-39	35	60,95%
40-49	45	83,94%
50-59	55	89,92%
60-69	65	92,90%
70-79	75	96,88%
80-89	85	97,87%
90-99	95	98,85%
100-109	105	99,84%
110-119	115	99,92%
120-129	125	100,00%
130-139	135	100,00%
>140	145	100,00%
TOTAL		100,00%

No gráfico de 85 percentil obteve-se uma velocidade de 47 km/h para Bom Jesus do Itabapoana e 44 km/h para Santo Antônio de Pádua.

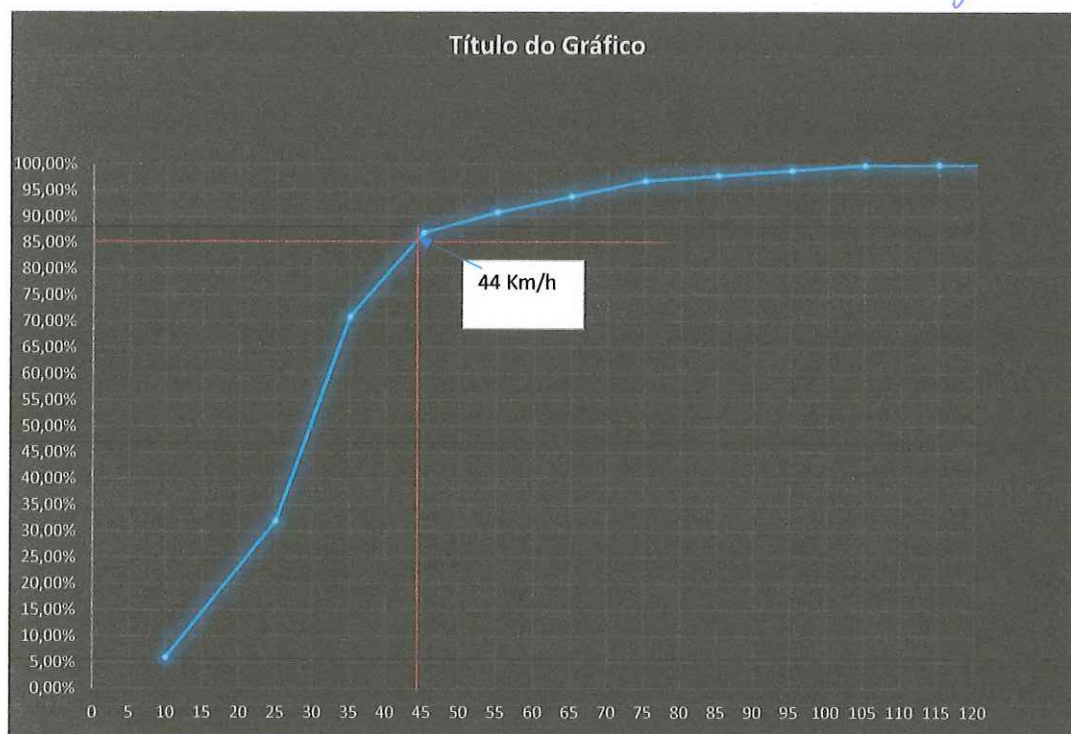
Cálculo do 85 Percentil - Sentido Bom Jesus do Itabapoana/Santo Antônio de Pádua

Velocidade praticada (85 percentil): 44 km/h (Sentido Santo Antônio de Pádua)

Intervalo de Classe (km/h)	Ponto Médio de Classe (km/h)	Frequência Acumulada (%)
01-19	10	5,98%
20-29	25	31,94%
30-39	35	70,89%
40-49	45	86,87%
50-59	55	90,86%
60-69	65	93,85%
70-79	75	96,84%
80-89	85	97,84%
90-99	95	98,84%
100-109	105	99,83%
110-119	115	99,92%
120-129	125	100,00%
130-139	135	100,00%
>140	145	100,00%
TOTAL		100,00%

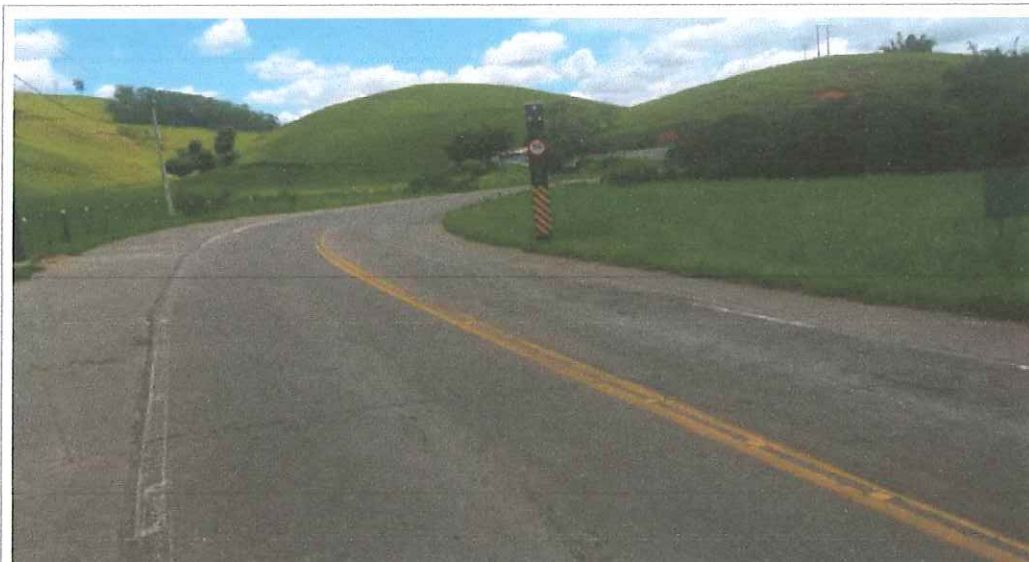
Curva perigosa.

Curva perigosa

Foi identificado que existe a necessidade de se instalar equipamento controlador eletrônico de excesso de velocidade com redução com display (Tipo I.A) no limite de 50 km/h na rodovia RJ-186 no km 5,5 para ambos os sentidos.

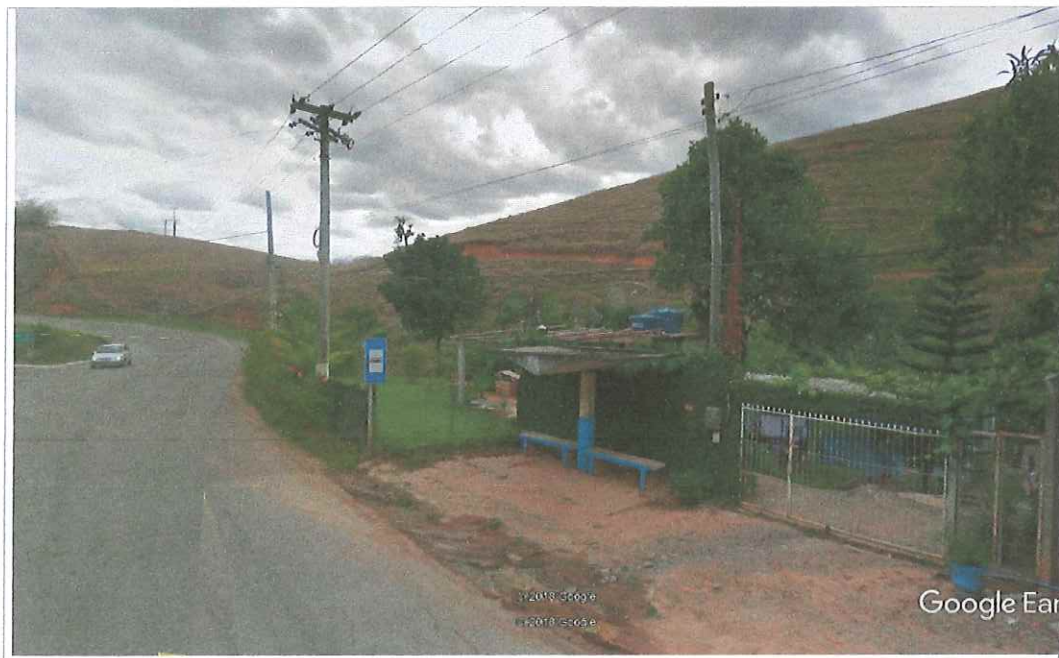
Existência de ponto de ônibus.

Ponto de ônibus

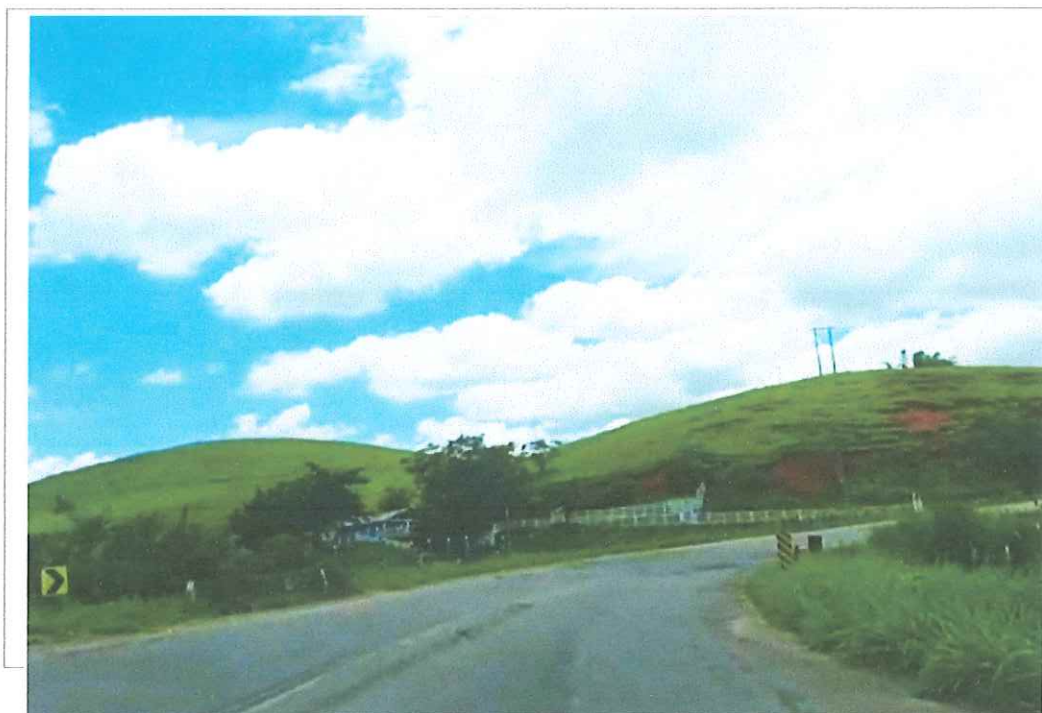
Ponte Estreita.

Ponte estreita
